Tilstandsrapport

Boligbygg med flere boenheter

Kronprinsens gate 1 A, 1606 FREDRIKSTAD

Befaringsdato: 12.11.2026 **Rapportdato:** 18.11.2026 **Oppdragsnr.:** 13144-1185 **Eiendomsverdi ref nr:** YA8705

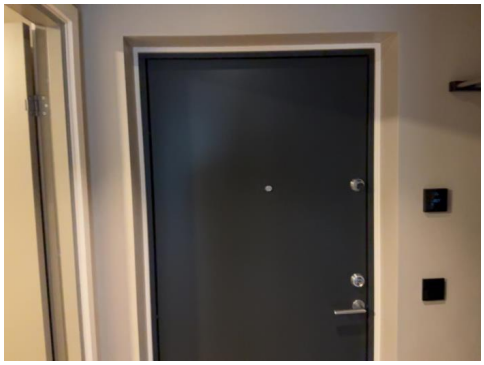
TG 1 Ytterdører

Beskrivelse
Malt ytterdør med lydklassifisering.
Skyvedør har utvendig aluminumsbeslag.

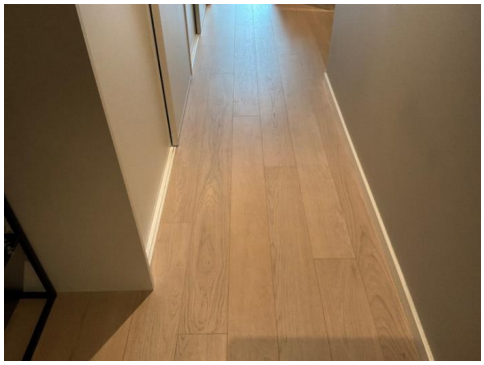
TG 1 Overflater - gulv

Beskrivelse
Leiligheten har gjennomgående like overflater.
Parkett på gulv.

Noe knirk/knepp må påregnes på flytende parkett.

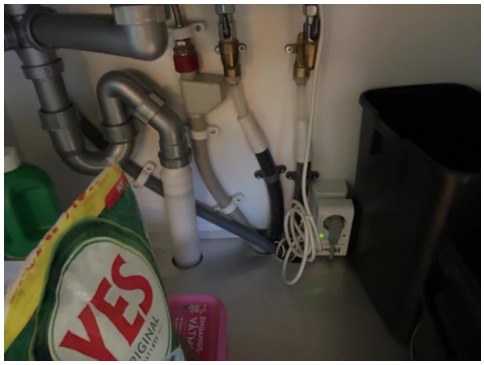
TG 1 Overflater og innredning

Kjøkkeninnredning fra Strai.

Sort nedfelt vask med ettgreps blandebatteri.

Benkeplate av laminat.

Hvitevarer fra Aeg.

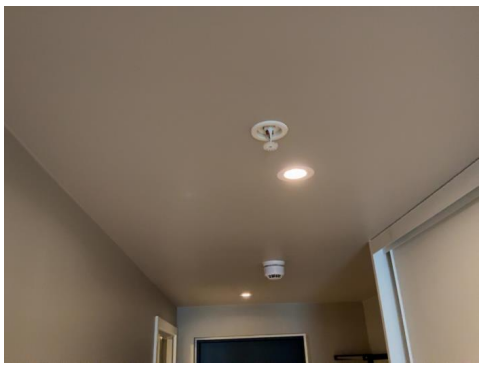
Branntekniske forhold

6 kg slokkeapparat.
Sammenkoblet brannvarsling og sprinkleranlegg i boligblokken.
