VESLEFRIKKVEIEN 93

EIENDOMSINFORMASJON

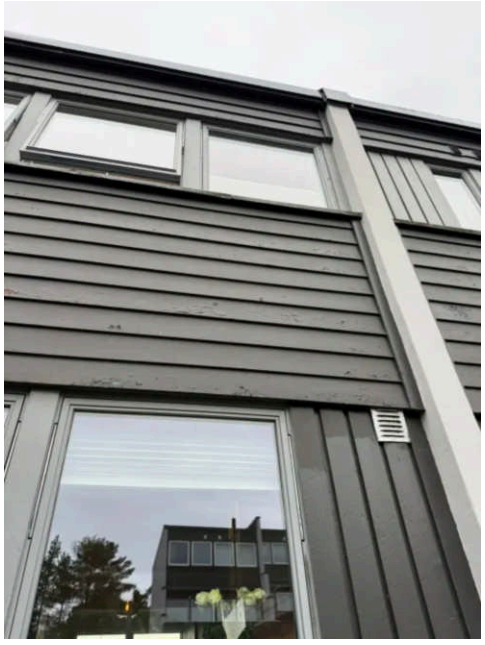
Det gjøres oppmerksom på at punkterte vindusglass tidvis kan være svært vanskelig å avdekke.

Ved befaring ble det påvist værslitte karmer på deler av vinduene og dørene, og bygningsdelen gis tilstandsgrad 2. Værslitte karmer uten videre vedlikehold kan over tid gi økt fare for fukt- og råteskader og redusert levetid.

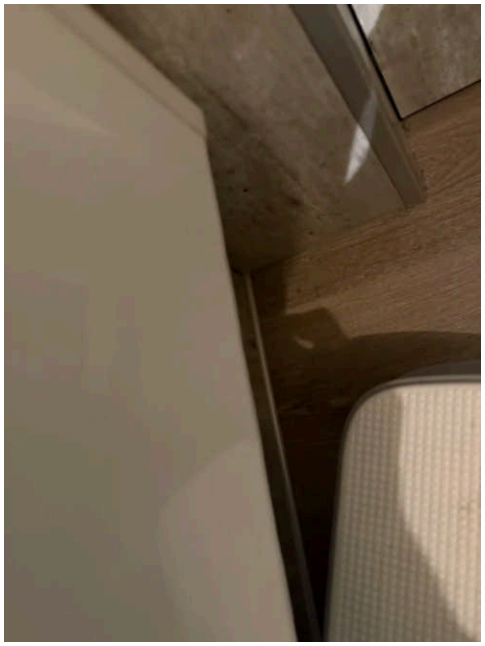
6.12 Toalettrom

TG-2

Er det påvist fukt/skader på toalettet?	**Nei**
Type ventilering	**Naturlig ventilasjon**
Er det påvist avvik på funksjon ved funksjonstest ved bruk av papirark eller røykampulle?	**Ja**

Observerte avvik:
- Kun lufteventil i yttervegg eller oppdriftsventilasjon

Er det skader på utstyr og innredning?	**Ja**

Observerte avvik:
- Fuktskade/svellinger i servantskap

Toalettrommet har naturlig ventilasjon, der funksjonstest med papirark/røykampulle viser avvik i avtrekket. Det er også registrert skader på innredning. Manglende luftutskifting kan over tid gi forhøyet fuktbelastning i rommet, og skadet utstyr/innredning reduserer bruksfunksjonen.

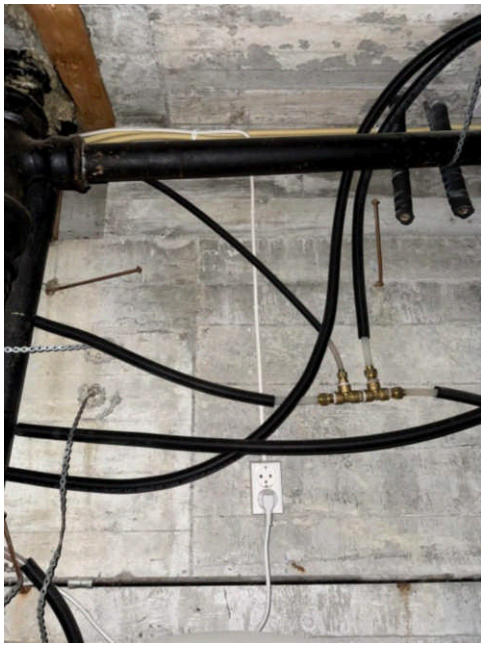
Avviket gjelder støpejernsrør

Oppsummering TG-2

Avløpsanlegget består av rør i både plast og støpejern, hvor deler av anlegget er skiftet ut med nyere plastrør etter byggeår.

De gjenværende støpejernsrørene har nådd en alder som gir usikkerhet om fremtidig funksjon, og tilstandsgraden er satt til TG2 på bakgrunn av dette. Med bakgrunn i alderen på støpejernsrørene må det påregnes utskifting på sikt, og risikoen for lekkasjer og driftsforstyrrelser øker dersom utskifting ikke gjennomføres.
