# Tilstandsrapport

Enebolig

Rokkeveien 4B, 1743 KLAVESTADHAUGEN

Rapportdato: 27.03.2025

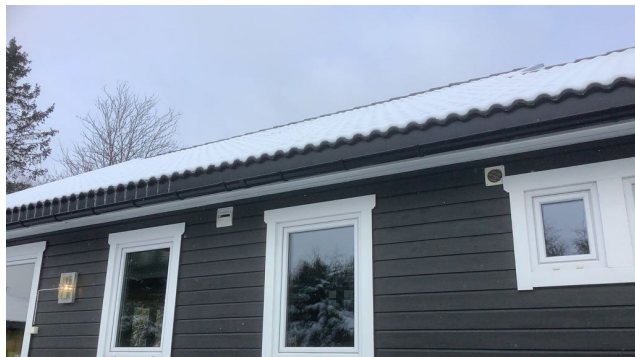
### ! TG 2 Nedløp og beslag

Det er montert nedløp og takrenner i stål.

Det var ikke nedbør på befaringen, og derfor er det vanskelig å se om det kan være lekkasjer i takrenner og nedløpene. Det tas derfor forbehold om dette.

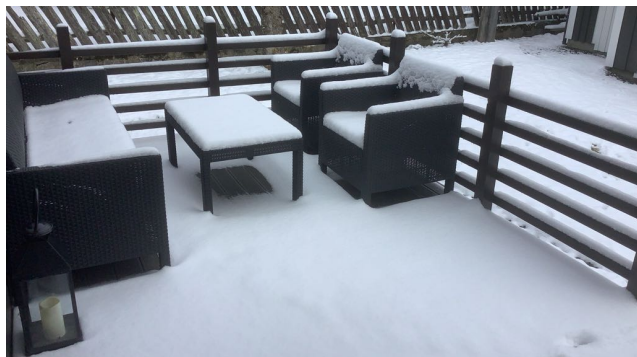
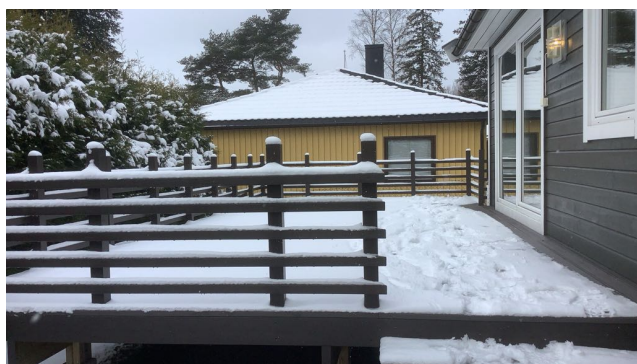
## ! TG 3 Utvendige trapper

Trappen til den største terrassen har ikke rekkverk.  
Det er støpt trapp til kjeller.

- Det er ikke montert rekkverk.
- Det er avvik:

- Rekkverk må monteres for å lukke avviket.
- Tiltak:

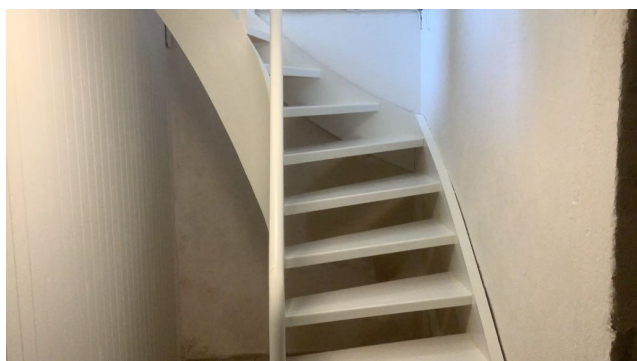
## ! TG 3 Innvendige trapper

Malt innvendig trapp med tette trinn til loftet.

- Rekkverk må monteres for å lukke avviket.

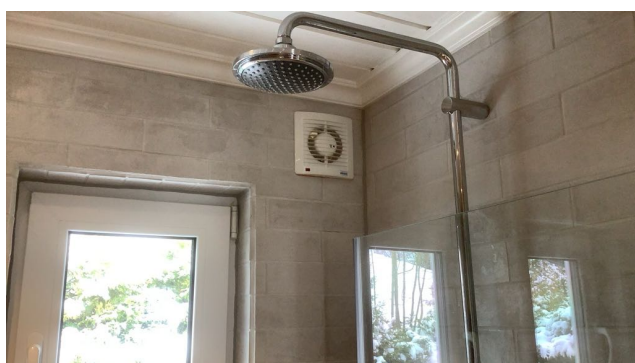
### 1. ETASJE > BAD

#### Tilliggende konstruksjoner våtrom

Det ble boret 73 mm hull i vegg over svill, og ikke målt unormale fuktverdier i vegg.

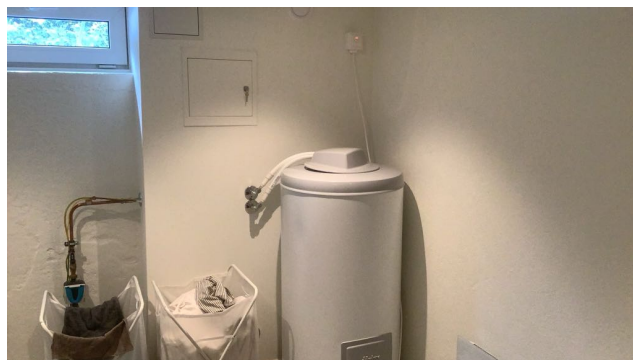
### ! TG 2 Elektrisk anlegg

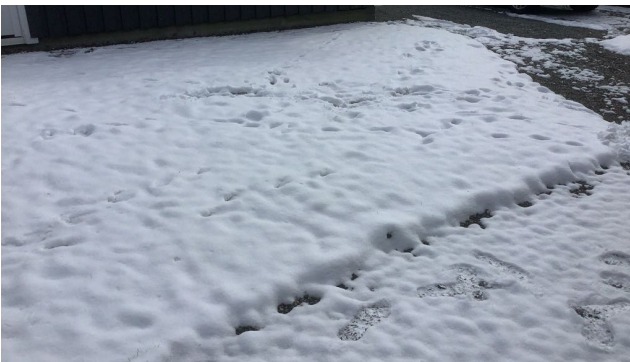
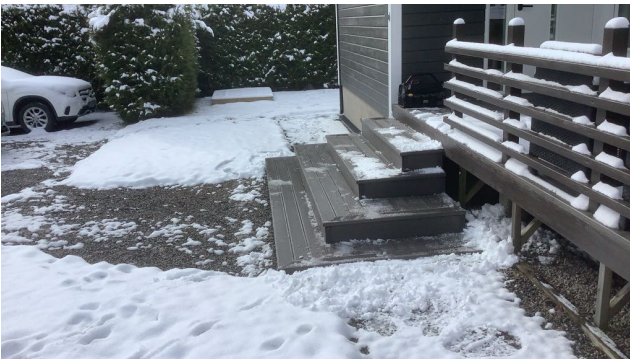
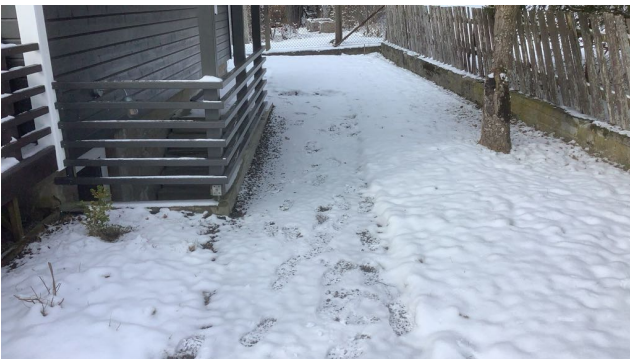
## ! TG 2 Utvendige vann- og avløpsledninger

VA ledninger ligger i en lukket konstruksjon, og er derfor ikke sjekket.  
TG er kun basert på alder.  
For å sjekke rørene, må det eventuelt tas en rørinspeksjon.

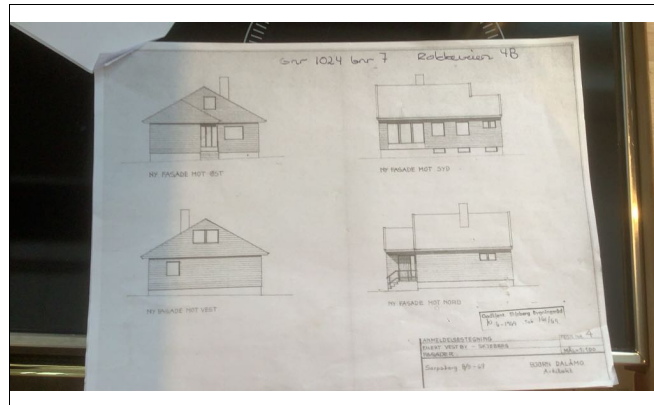
Trappen på tegningen stemmer ikke med dagens løsning. Plantegning.
