# Tilstandsrapport

📍 Astronomveien 1 B, 1734 HAFSLUNDSØY

# gnr. 2096, bnr. 267

Rapportdato: 12.09.2023

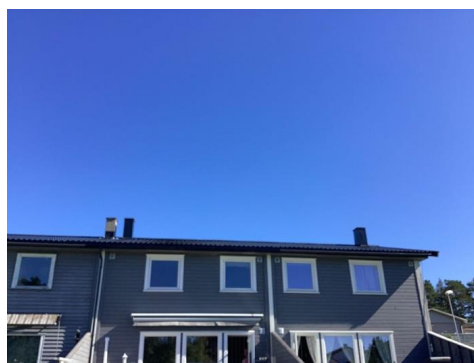
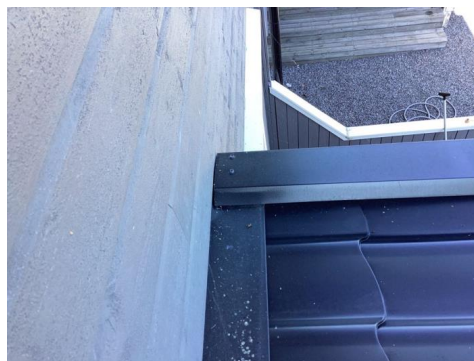
TG 3

Takrenner, nedløpsrør og beslag av plastbelagt stål.

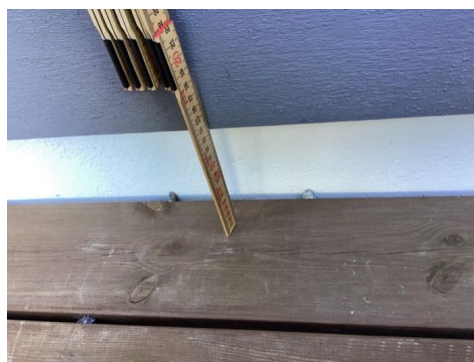
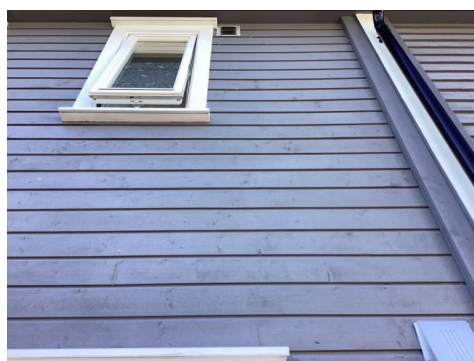
Spiker er stedvis brutt overflaten, noe som gjør at overflatene rundt spikerhodet er mer utsatt for oppsamling av skitt og fuktoppsug. Hull bør fuges.

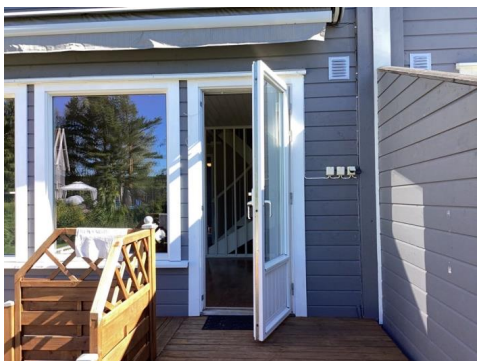
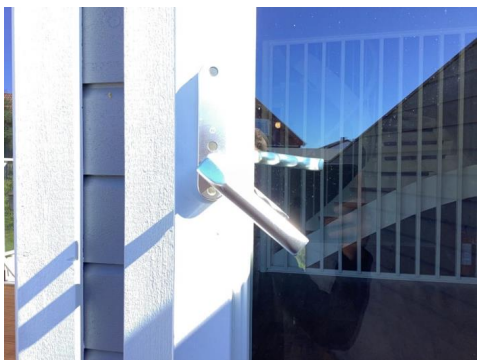
## Balkongdør

! TG 2

Bygningen har malt balkongdør i tre.

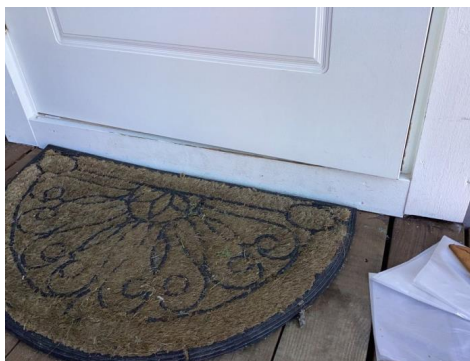
! TG 3

Bygningen har malt hovedytterdør og malt dør til utvendig vaskerom.

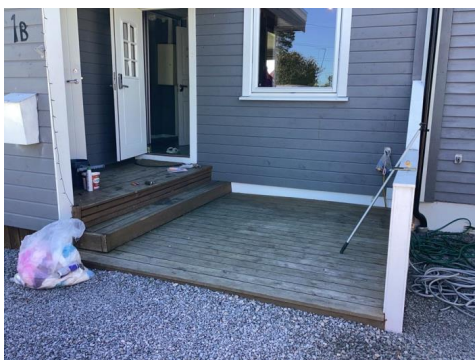
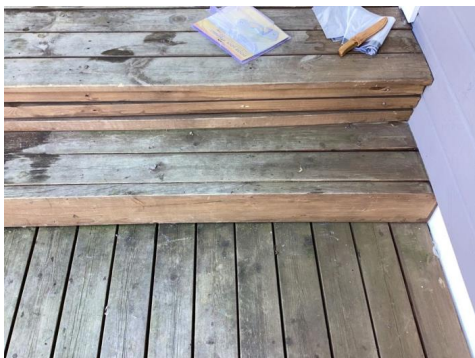
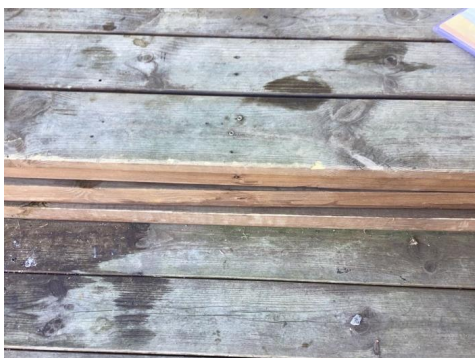
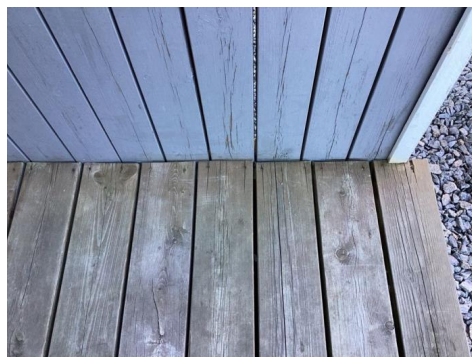
! TG 2

Trapp i trekonstruksjon med en plattning.

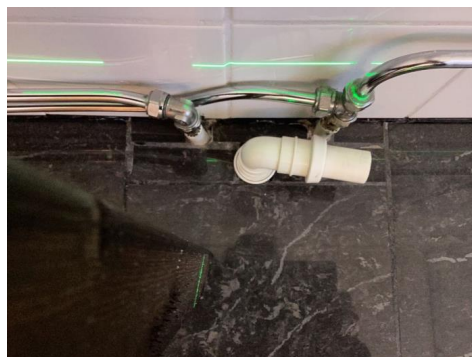
- Det er påvist at noen fliser har bom (hulrom under).
- Det er påvist avvik i fallforhold til sluk i forhold til krav i forskrift på byggetidspunktet.
- Det er påvist at flisfuger har riss/sprekker.

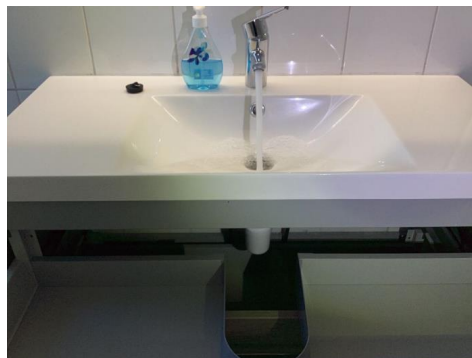
! TG 2

Rommet har innredning med nedfelt servant og dusjkabinett.

Sprekk i avtagbar underlist under dusjkabinett.

Det må gjøres tiltak for å lukke avviket.

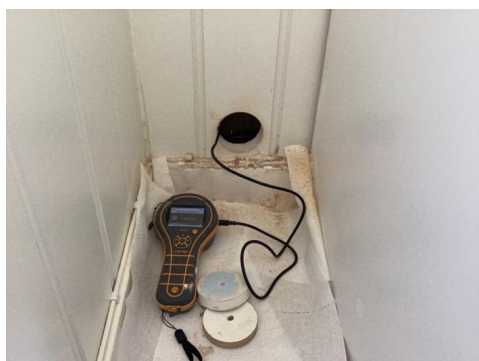
Hulltaking er foretatt uten å påvise unormale forhold.  
Hulltaking er foretatt ved/i soverom.

Måleresultat = under 6 %

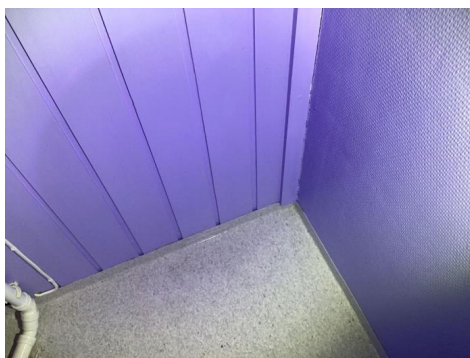
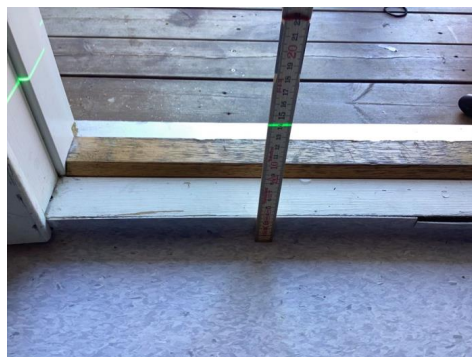
! TG 2

Veggene har panel/tømmer og våtromstapet/belegg.  
Taket har himlingsplater.

- Det er vindu/dør med ikke fuktbestandige materialer i våtsonen (ved vask, dusj, badekar, osv.), løsningen eller byggematerialet er uegnet

Sprekker i hjørner og taklister.

- Uegnede materialer må fuktbeskyttes/utskiftes.
- Det må gjøres tiltak for å lukke avviket.

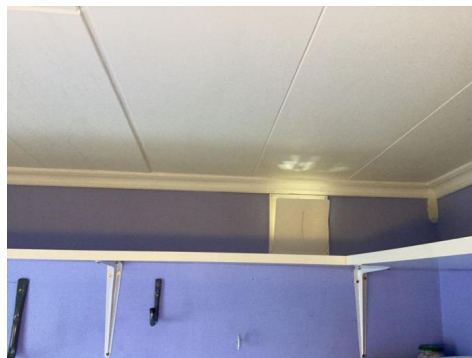
TG 2

Det er naturlig ventilering.

- Våtrommet mangler tilluftsventilering, f.eks. spalte/ventil ved dør.
- Rommet har kun naturlig ventilasjon.

- Elektrisk avtrekksvifte bør monteres for å lukke avviket.
- Det bør etableres tilluft til våtrommet.

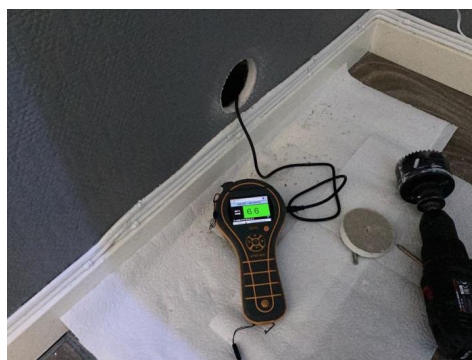
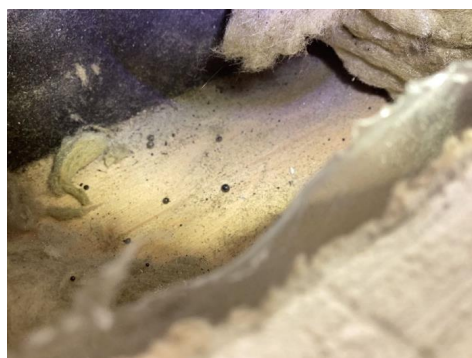
TG 1

Hulltaking er foretatt uten å påvise unormale forhold. Hulltaking er foretatt ved/i gang. Fuktkvotemåling (vekt%) i konstruksjonen ble målt til 7.

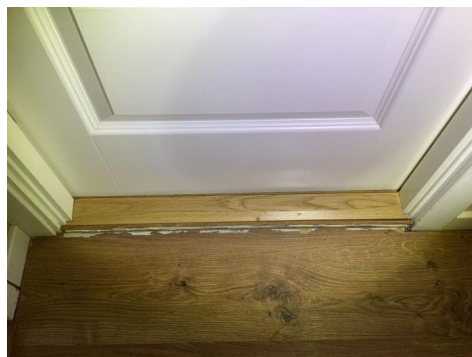
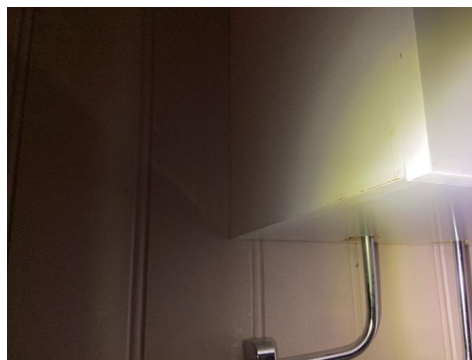
På gulv er det laminat.  
På vegger er det malte plater.  
I himling er det malte plater.

- Toalettrom har kun naturlig avtrekk fra rommet, NS 3600 krever mekanisk avtrekk for å kunne gi TG 0/1.
- Toalettrom mangler tilluftsventilering, f.eks. spalte/ventil ved dør.

Manglende fug og enkel utførelse ved rørgjennomføring.  
Litt skade på innredning.

Det må gjøres tiltak for å lukke avviket.

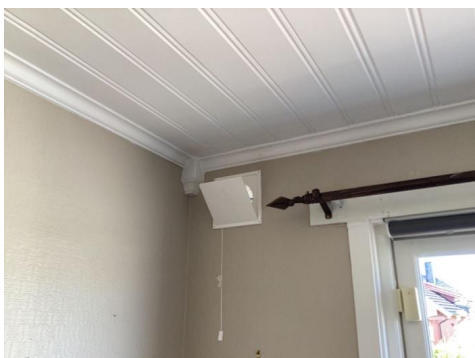
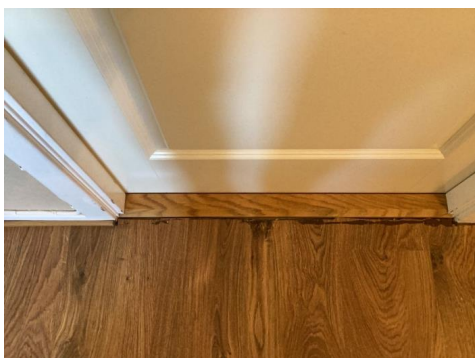
TG 2

Boligen har naturlig ventilasjon.

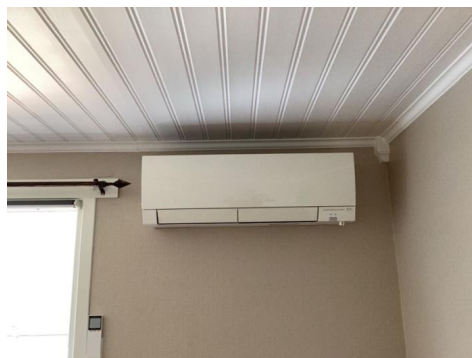
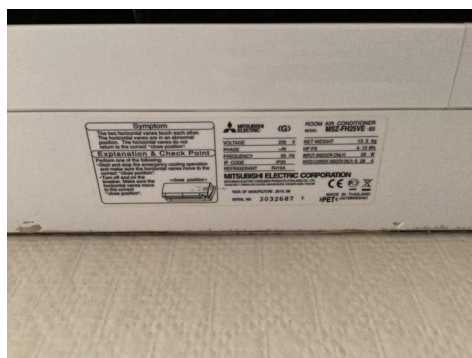
TG 2

Det er installert varmepumpe i stue.

- Det er ikke behov for utbedringstiltak siden varmesentralen fungerer i dag, men ut ifra alder kan skader plutselig oppstå på eldre anlegg.

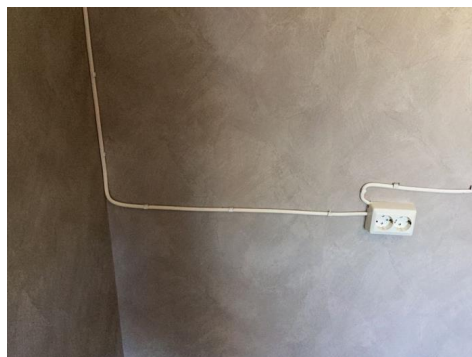
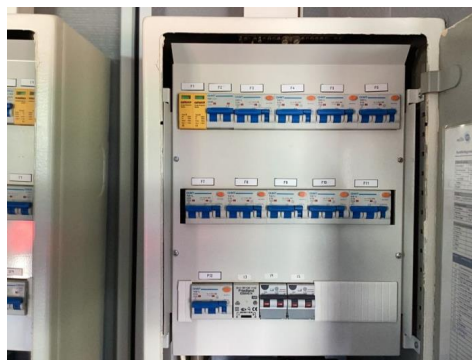
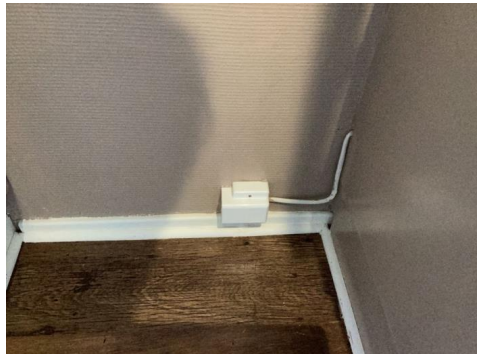
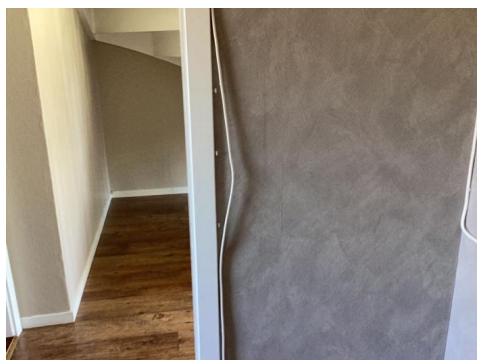
TG 3

Anlegget er kun visuelt besiktiget. EL. anlegget er ikke videre vurdert da dette ikke er takstingeniørens kompetanseområde.

Det anbefales alltid eltakst ved tvil om funksjonalitet og kapasitet.

Kostnadsestimat: 50 000 - 100 000

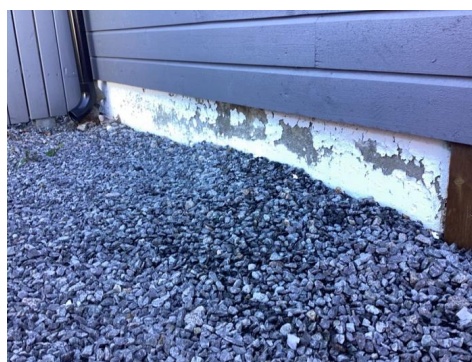
TG 2

Bygningen har antatt betong/porebetong.
