# Tilstandsrapport

Tomannsbolig

Skolebakken 4 A, 1746 SKJEBERG

Befaringsdato: 16.05.2025

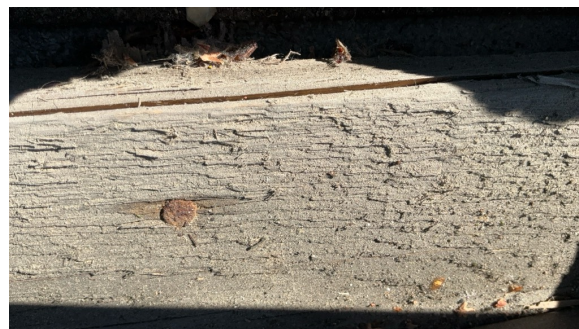
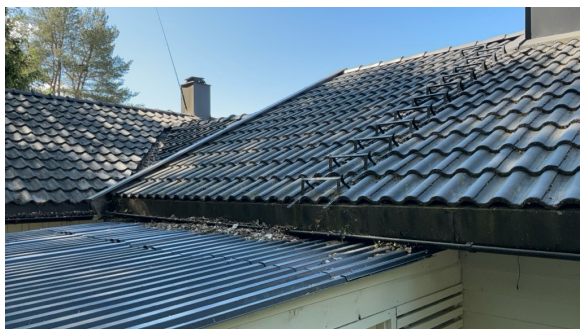
- Overvåk tilstanden jevnlig. For å få tilstandsgrad 0 eller 1 må tekkingen skiftes ut, men tidspunktet for når dette er nødvendig er vanskelig å si noe om.

Det må gjøres tiltak for å lage en åpning i bunn på sløyfer og ned mot takrenner.

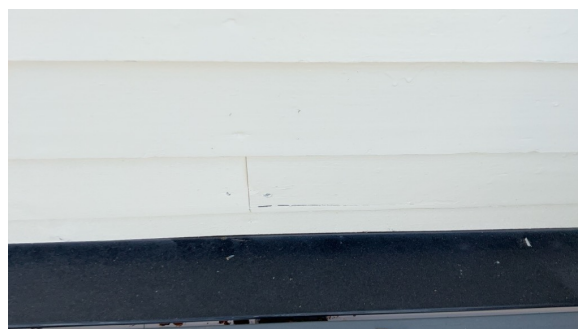
Stedvis noen tørkesprekker.

Spikerhoder er stedvis brutt overflaten, noe som gjør at overflatene rundt spikerhodet er mer utsatt for oppsamling av skitt og fuktoppsug. Det er normalt oppsprukket trevirke/trepaneler med hensyn til alder og det er behov for vask og overflatebehandling. (Selger opplyser om at dette er utbedret etter befaringsdato)

Manglende lufting av kledning kan føre til fukt, råteskader og redusert levetid for fasaden.

Vedlikehold.

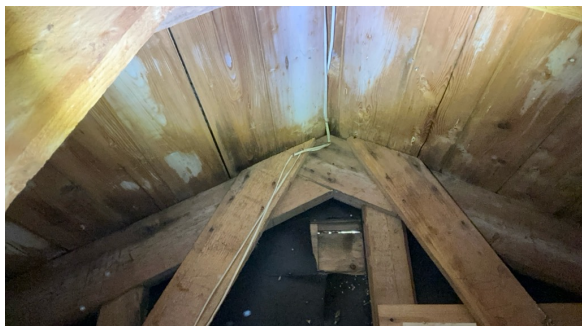
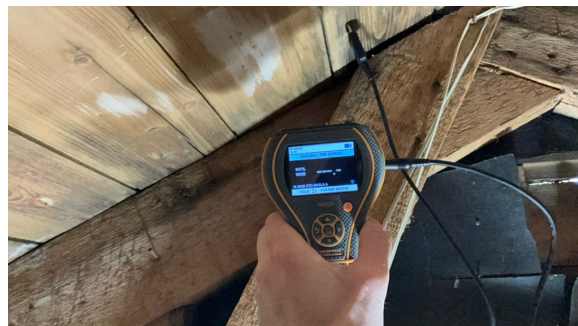
- Det er begrenset/dårlig ventilering av takkonstruksjonen.
- Det er fra loft/kryploft påvist indikasjoner på at det er punktering av dampsperre, som medfører svekket effekt av dampsperrerefunksjonen.
- Det er påvist fuktskjolder/skader i takkonstruksjonen.
- Undertaket er misfarget.

Det ga ikke indikasjon på fukt på befarringsdato.

Manglende ventilering kan øke risikoen for fukt/kondens i undertak.

- Påviste skader må utbedres.
- Lufting/ventilering bør forbedres.

Overvåk tilstand jevnlig for å se mulig utvikling over tid.

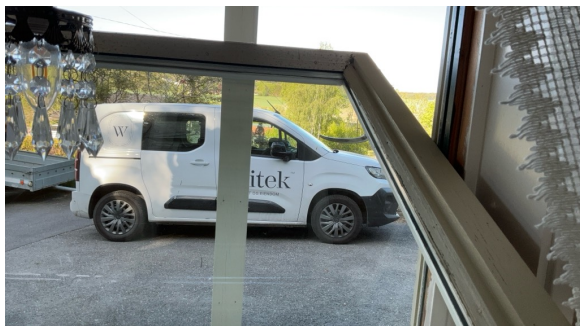
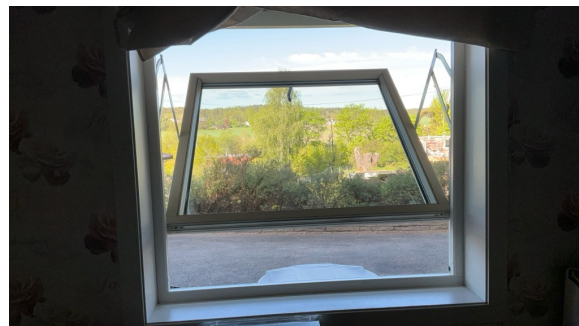
Det må påregnes noe vedlikehold og at enkelte vinduer må skiftes ut.

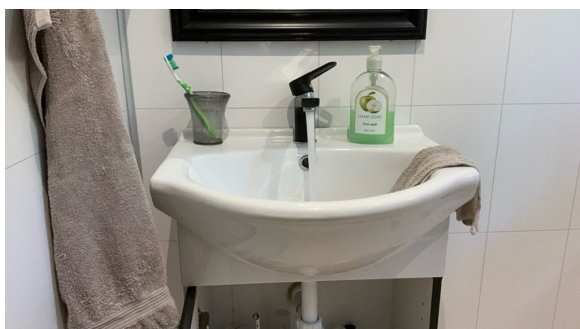
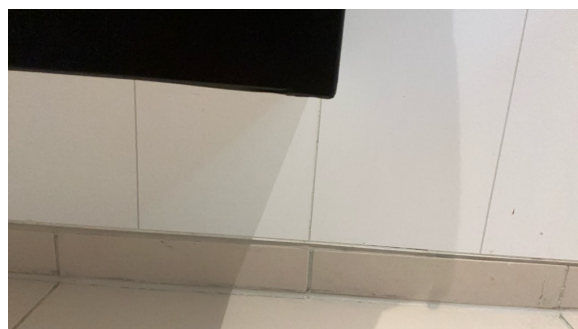
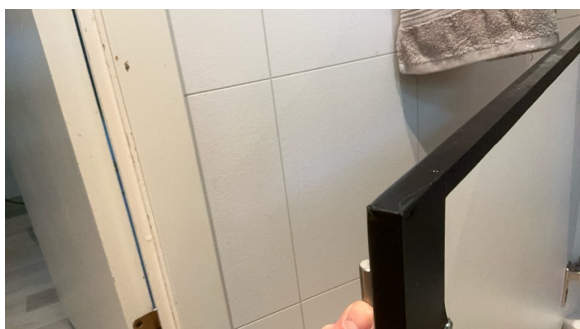
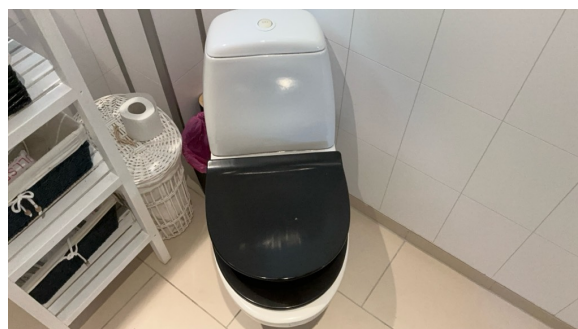
Noe enkel utførelse av laminering av dør under servant.

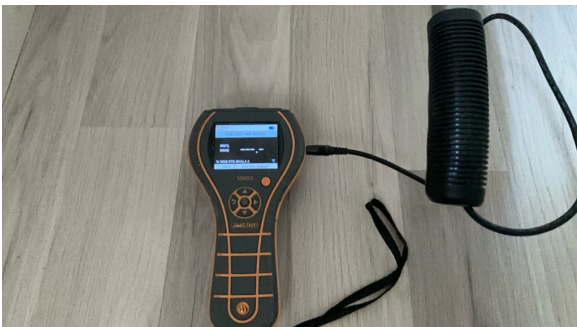
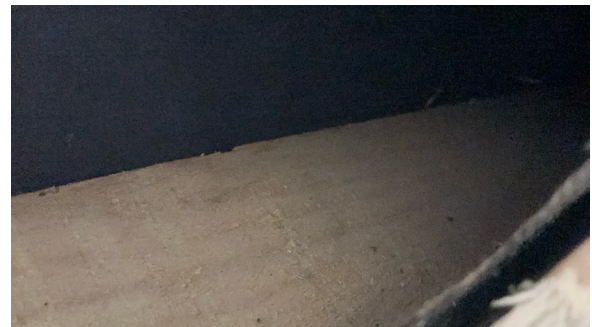
Fuktkvotemåling (vekt%) i konstruksjonen ble målt til under 6.

Det dusjes direkte på vegger og gulv. Direkte vannbelastning på vegger og gulv kan på generelt grunnlag gi økt risiko for fukt i bakenforliggende/tilstøtende konstruksjoner.

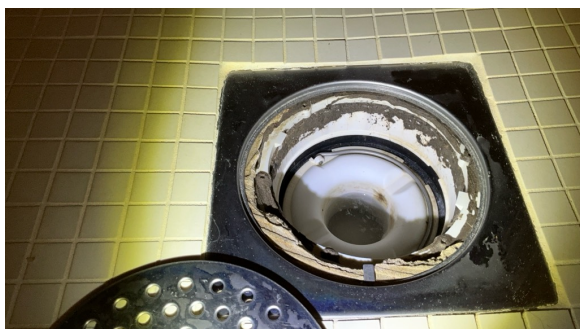
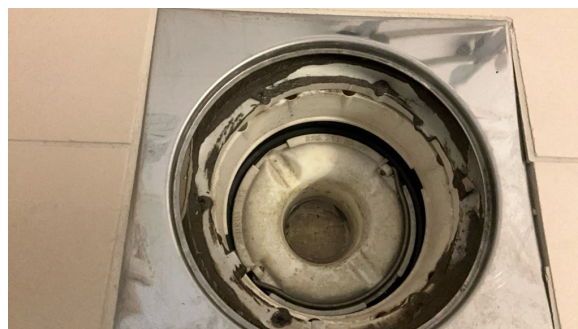
Utførelsen med hensyn til bruk av slukmansjett og membran er uoversiktlig, og det kan følgelig derfor ikke sies at løsningen er fullgod og vannsikker mot lekkasjer. Membran ligger skjult under fliser og tilstand kan ikke avdekkes uten inngripen i konstruksjonene. Ingen dokumentasjon på selve utførelsen foreligger.

- Konsekvensene av ikke-fagmessig utførelse rundt sluk og klemring på våtrom kan medføre lekkasjer og fuktskader.
- Feil montering av sluk og klemring øker risikoen for vannlekkasjer. Dette kan føre til fuktskader i underliggende konstruksjoner.

Innhent dokumentasjon om mulig.

Det må gjøres tiltak og det anbefales å dusje i dusjkabinett.

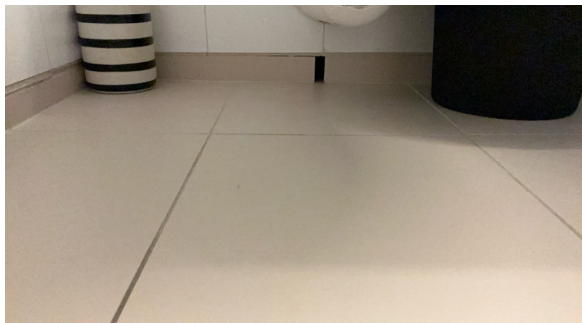
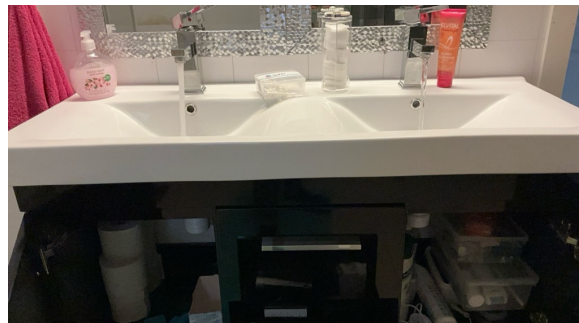
## UNDER ETASJE > BAD

Rommet har innredning med 2 nedfelte servanter, veggmontert toalett og dusjvegger/hjørne. Opplegg for badekar.

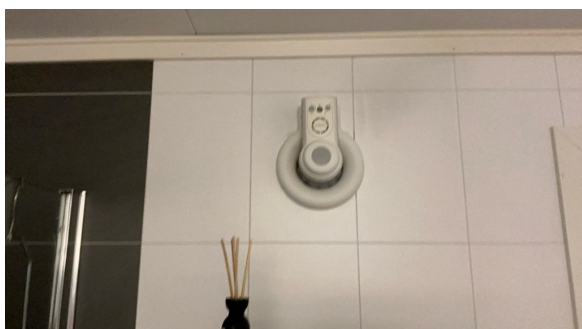
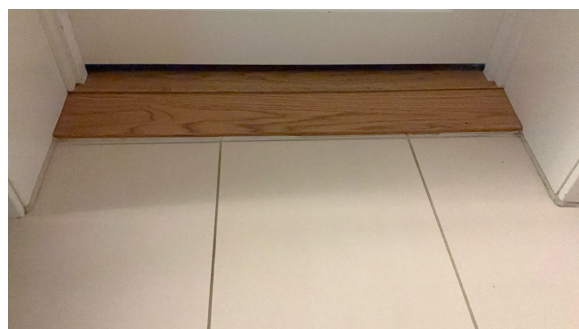
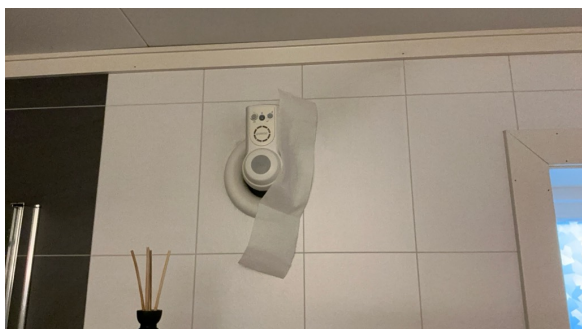
## UNDER ETASJE > BAD

Det er mekanisk avtrekk.

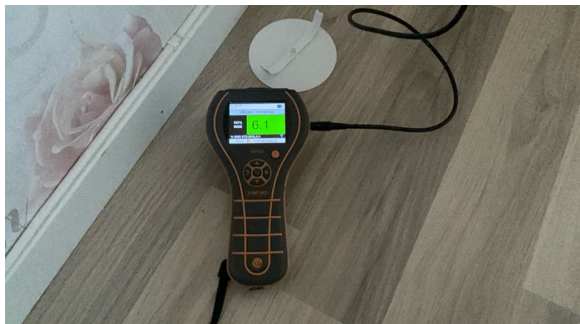
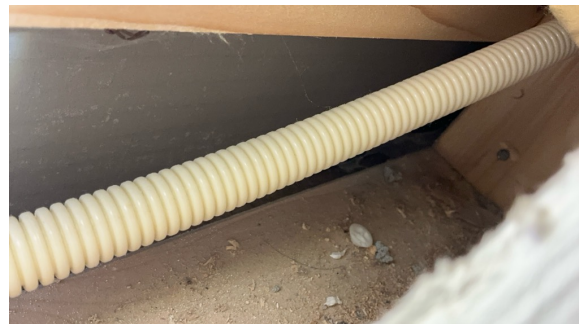
## UNDER ETASJE > BAD

Hulltaking er foretatt uten å påvise unormale forhold.  
Hulltaking er foretatt ved/i soverom.  
Fuktkvotemåling (vekt%) i konstruksjonen ble målt til 6.

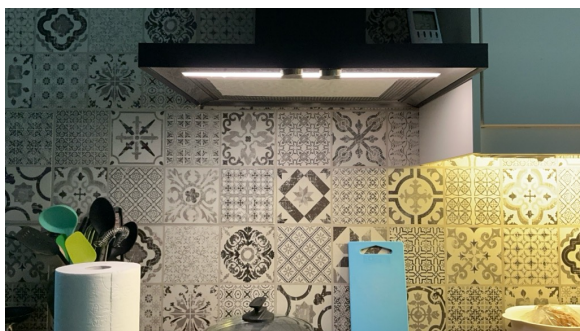
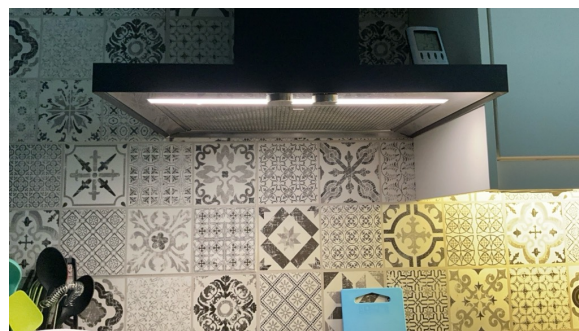
## UNDER ETASJE > VASKEROM

- Det er påvist at overflater har noe skader.

Det er kjøkkenventilator med avtrekk ut.

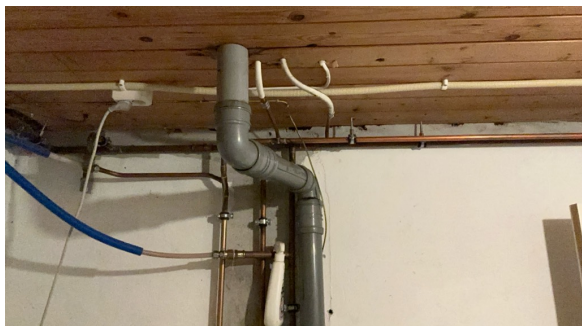
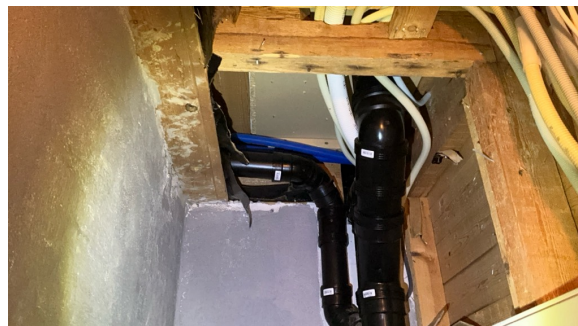
Det er registrert vannmerker rundt rør i etasjeskiller, men det ga ikke utslag på fukt på befaringsdato

Det er ikke behov for utbedringstiltak siden anlegget fungerer i dag, men ut ifra alder kan skader plutselig oppstå på eldre anlegg.

Overvåk og se eventuell utvikling.

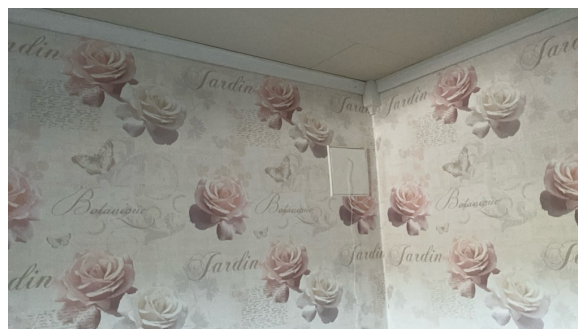
## ⓘ TG 2 Ventilasjon

Boligen har naturlig ventilasjon.

- Bedre ventilering må etableres.

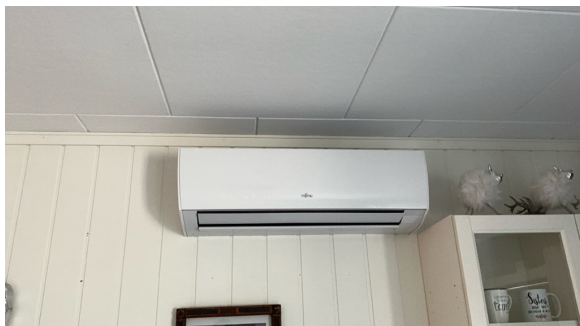
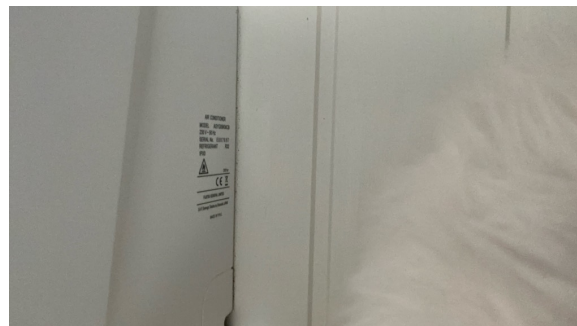
## ⓘ TG 2 Varmesentral

Det er installert varmepumpe.

- Anlegget må sjekkes av fagperson, som må utføre eventuelle tiltak på anlegget.

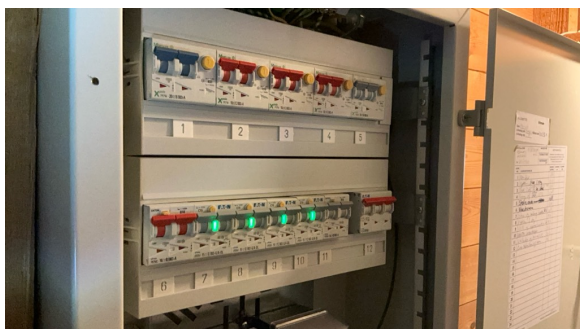
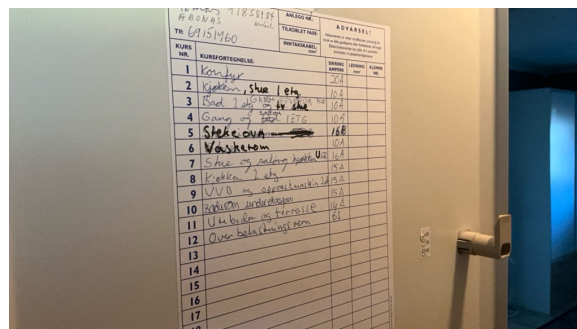
## TE 2 Elektrisk anlegg

Det foreligger det eltilsynsrapport de siste 5 år, og det er ikke foretatt arbeid på anlegget etter denne, men det er registrert avvik.

Anlegget er kun visuelt besiktiget. EL. anlegget er ikke videre vurdert da dette ikke er takstingeniørens kompetanseområde. Det anbefales alltid el-takst ved tvil om funksjonalitet og kapasitet.

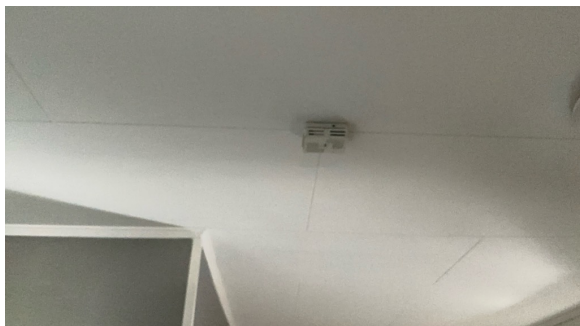
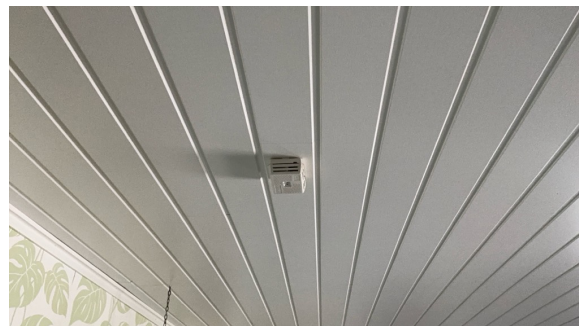
## TG 0 Branntekniske forhold

1. Er det mangler for brannslukningsutstyr i boligen iht. forskriftskrav på søknadstidspunktet, men minst Byggeforskrift 1985?  
**Nei**
2. Er det skader på brannslukningsutstyr eller er apparatet eldre enn 10 år?  
**Nei**
3. Er det mangler på røykvarsler i boligen iht. forskriftskrav på søknadstidspunktet, men minst Byggeforskrift 1985?  
**Nei**
4. Er det skader på røykvarslere?  
**Nei**

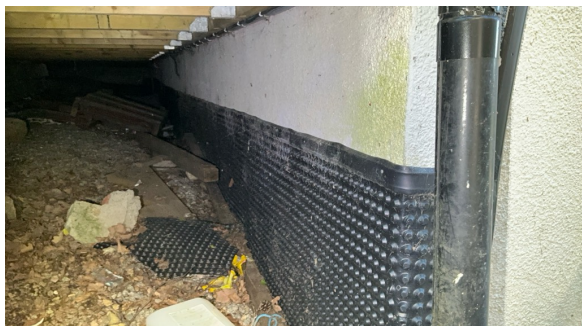
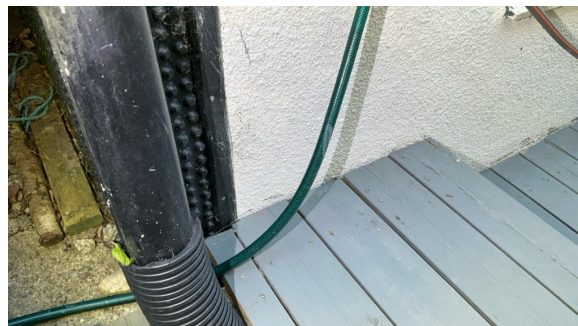
## TOMTEFORHOLD

Alder, utførelse og tilstand på drenering/fuktsikring er ukjent.

Ved overtakelse av boligen i 2010 er det beskrevet: Ved mye regn kan det forekomme innsig av vann i underetasjen, jeg har ikke observert fukt eller råteskader i kjeller.

Overvåk tilstand og underetasje.
