# Tilstandsrapport

Enebolig

Manstadåsen 39, 1626 MANSTAD

Befaringsdato: 08.09.2025

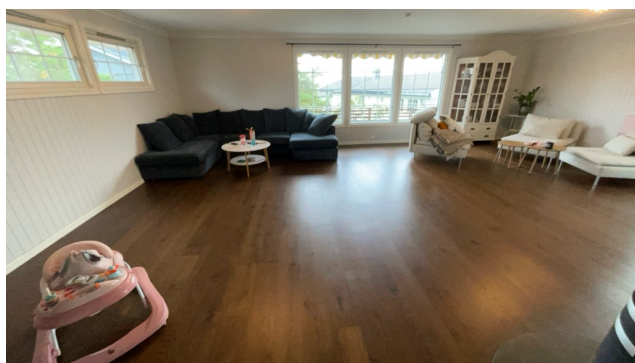
## ! TG 1 Etasjeskille/gulv mot grunn

Etasjeskillere av tre

- Tiltak:

Det er ikke behov for utbedring slik det er nå. Hold øye med utviklingen.

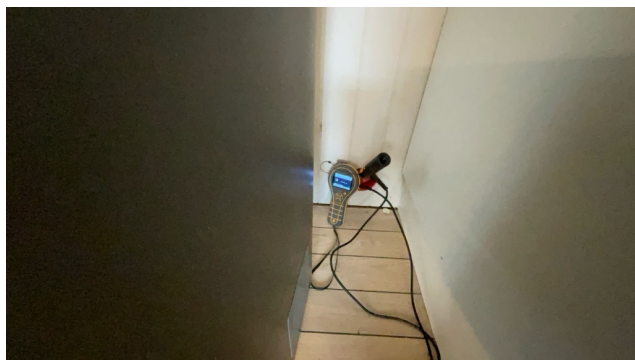
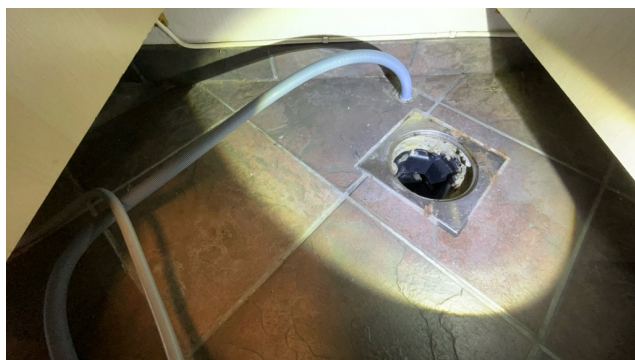
## ! TG 1 Tilliggende konstruksjoner våtrom

Det er ikke registrert forhøyede verdier av fukt i målepunktet.  
Måleverdier under 6% prosent registreres ikke av måleinstrumentet.

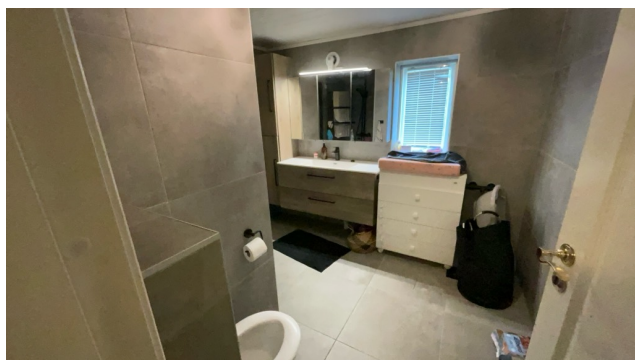
## ! TG 2 Overflater vegger og himling

- Andre tiltak:

For lite til at det krever tiltak. Overvåk tilstanden.

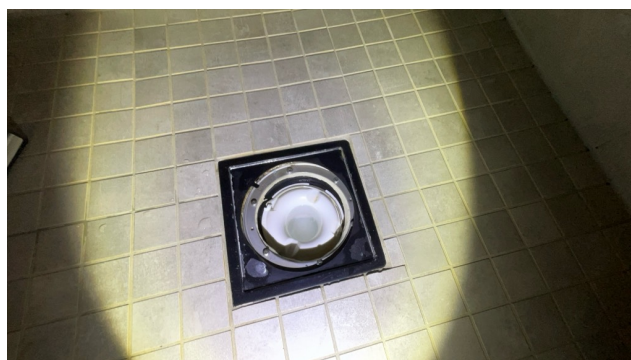
## ! TG 1 Sanitærutstyr og innredning

Opplegg for badekar

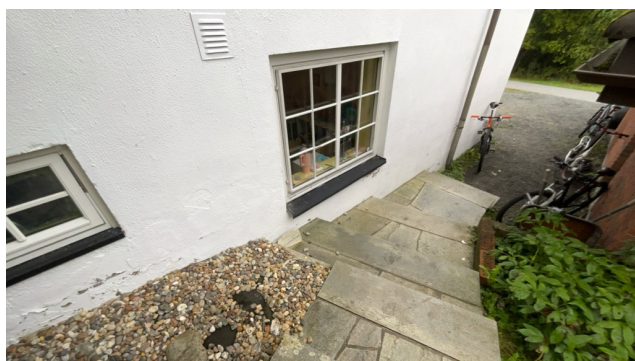
## ! TG 2 Terrengforhold

Skrående terreng av fjell
