HINDARÅKERVEGEN 37

Befaringsdato: 14.03.2025

Rapportdato: 23.03.2025

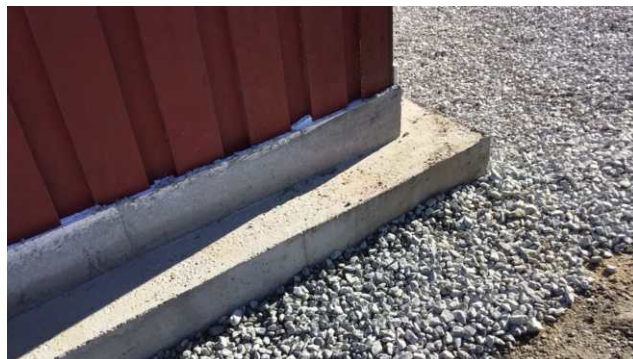
- Det er ingen eller liten lufting i nedre kant av kledning mot grunnmur.
- Det er påvist spredte råteskader i bordkledningen.
- Det er værslitt/oppsprukket trevirke/trepaneler.
- Lufting i nedre kant av kledning er tettet, dette grunnes nok i at det er etablert ny forsterket ringmur. Kledningen har noen råtne partier. Vindskier har mye råteskader og bør nok skiftes ut i sin helhet. Det er ikke

Det finnes ingen lufting av kledning i nedre kant.

- Det må foretas tiltak for å lukke avviket.
- Råteskadet trekledning må skiftes ut.
- Det bør foretas tiltak for å bedre lufting av kledningen.
- Det må etableres luftespalte for kledning i nedre kant. Kledning fremstår på befaringstidspunkt som svært slitt og manglende vedlikeholdt gjennom de senere årene, noe som har resultert i slitt, sprukken og råten kledning. Kledningen bør utskiftes i sin helhet for å lukke avviket. Skeivheter i selve konstruksjon kan være vanskelig å rette opp, her vil det være naturlig å rette opp konstruksjon ved en total rehabilitering av inv. og utv. bolig.

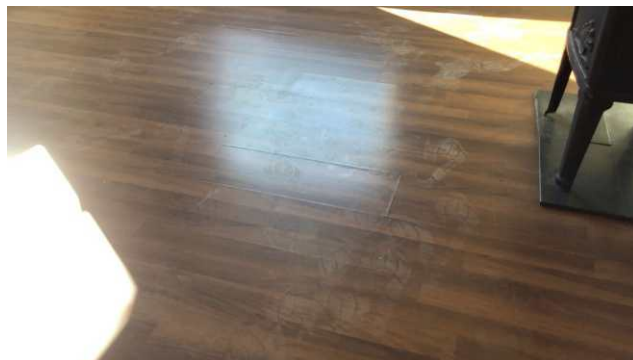
Stue gulv

- Overflater har en del slitasjegrad utover det en kan forvente.
- Det er påvist fuktskader på overflater.
- Det er på stue og kjøkken gulv merker etter svelling.

- Overflater må utbedres eller skiftes.
- For å lukke avvik, må gulv skiftes ut i sin helhet. Gulv fungere med avviket. For å lukke avviket med tak, må tak i stue må utbedres i kombinasjon med at lekkasje fra pipe blir utbedret. Vegger fungerer med avviket.

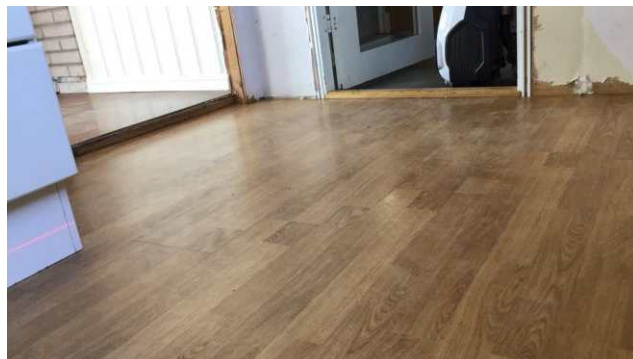
- Det er målt høydeforskjell på mellom 15-30 mm gjennom hele rommet. Tilstandsgrad 2 gis med bakgrunn i standardens krav til godkjente måleavvik.
- Målt høydeforskjell på mellom 10 - 20 mm innenfor en lengde på 2 meter. Tilstandsgrad 2 gis med bakgrunn i standardens krav til godkjente måleavvik.
- Målt høydeforskjell på over 20 mm innenfor en lengde på 2 meter. Tilstandsgrad 3 gis med bakgrunn i standardens krav til godkjente måleavvik.
- Målt høydeforskjell på over 30 mm gjennom hele rommet. Tilstandsgrad 3 gis med bakgrunn i standardens krav til godkjente måleavvik.
- Det er påvist høydeforskjell på over 45 mm i gjennom stue, fra yttervegg sør/ øst til døråpning kjøkken. Gang har en høydeforskjell på ca 25mm gjennom rommet, for kjøkkenet er det ca 27mm gjennom rommet. Det er i tillegg en nivå forskjell mellom kjøkken og stue på 44mm.

Nivåforskjell kjøkken stue.

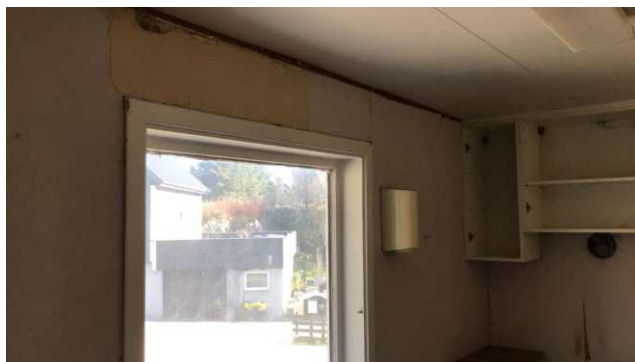
Taket i stuen har en nedsenkning grunnet lekkasje fra pipe, i følge hjemmelshaver. På kjøkken mangler det tapet over vindu og tapet er vridd i hjørner.

Kjøkken vegger.

Vegger fungerer med avviket.

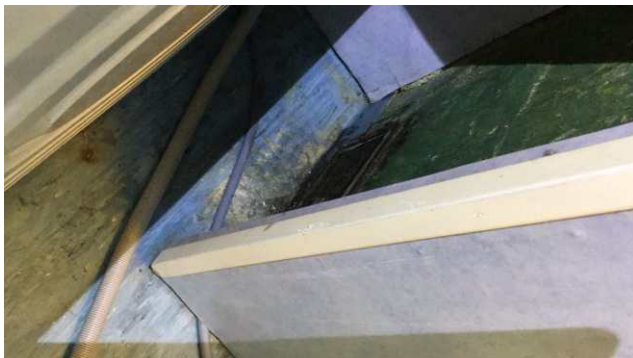
- Avstanden mellom ildstedet og brennbart materiale er for liten.
- Det er påvist brennbart materiale nærmere enn 300 mm fra sotluke/feieluke.
- Det er påvist sprekker og/eller riss i pipe.
- Ildfast plate mangler på gulvet under sotluke/feieluke på pipe.
- Ildfast plate mangler på gulvet under/foran ildstedet.
- Pipevanger er ikke synlige.

Det mangler ubrennbar plate under feieluke, det er også for kort avstand mellom feieluke brennbare materialer.

- Større avstand til brennbart materiale må lages.
- Det må monteres ildfast plate under/foran ildsted.
- Pipevanger må gjøres tilgjengelig.
- Det må foretas lokal utbedring.
- Det anbefales å montere ildfast plate under luker på pipe.
- Pipe kan ikke brukes før den er utbedret forskriftsmessig.
- Det må foretas tiltak for å lukke avviket.

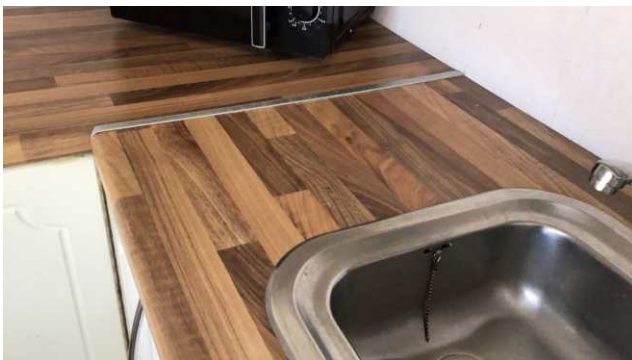
Svelling i benkeplate ved skjøt.

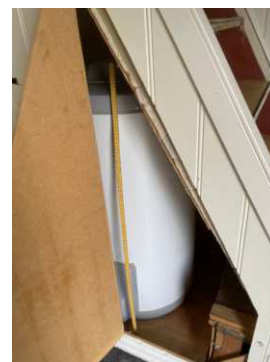
Åpning til varmtvannstank under trapp

Det må etableres større døråpning inn til varmtvannstank.
