# Tilstandsrapport

Tomannsbolig

Falchåsveien 5, 1619 FREDRIKSTAD

Oppdragsnr.: 13144-1148

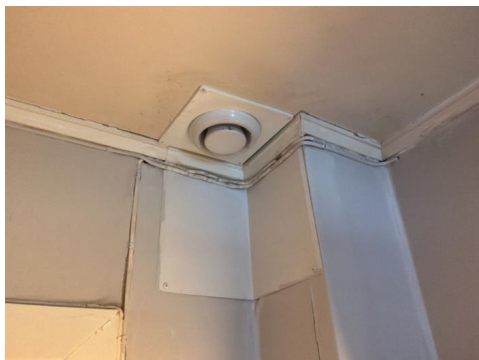
## ETASJE 2 > BAD

### Tilliggende konstruksjoner våtrom

Det er på befaringsdagen ikke registrert forhøyde verdier av fukt i målepunktet.

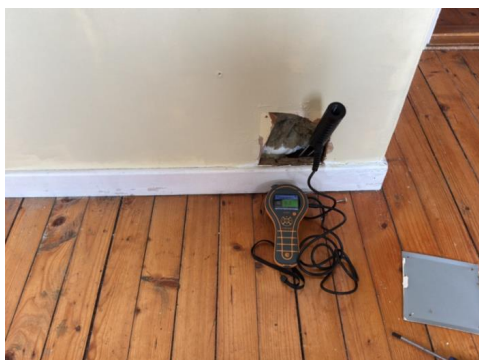
## KRYPKJELLER > VASKEROM

### TG 3 Generell

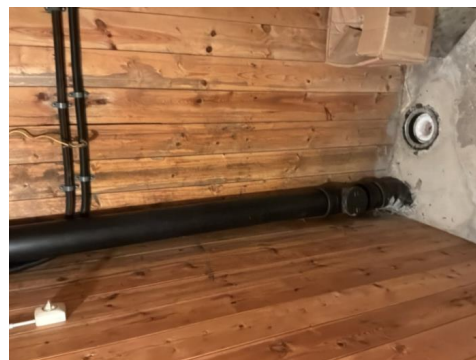
### ! TG 2 Ventilasjon

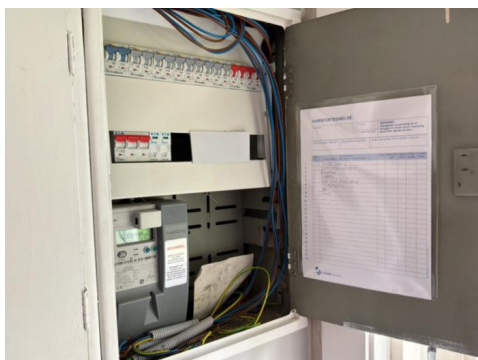
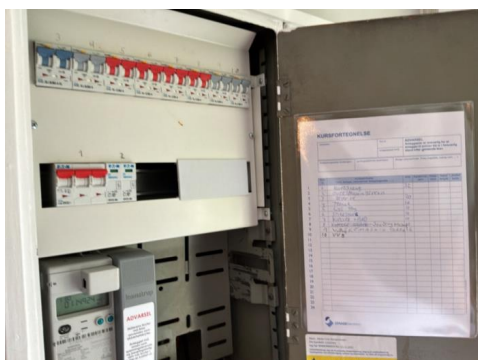
1 skap for 2. etasje og ett skap for 1. etasje og kjeller.  
35 ampere hovedsikring med flere fordelerkurser. I hvert skap.
