# Tilstandsrapport

Enebolig

Stenholts vei 37 B, 1738 BORGENHAUGEN

Befaringsdato: 05.03.2025

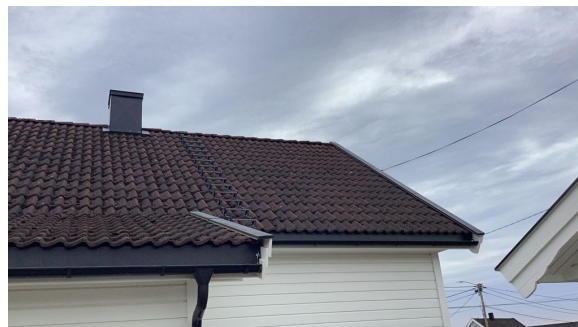
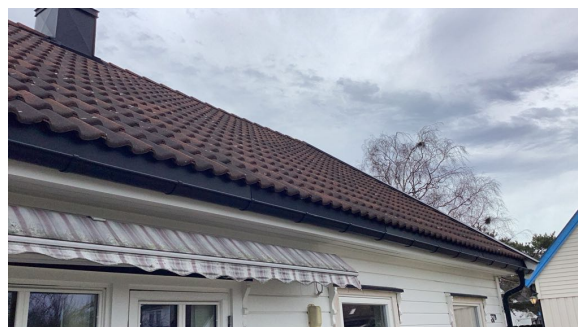
Siden taket (takkonstruksjon, takteking og skorstein) kun er observert fra bakkenivå, er vurderingen begrenset av dette. Det er ikke sikkerhetsmessig forsvarlig å bevege seg ut på taket eller observere fra stige. Selv om det ikke er avdekket skader under befaringen, betyr ikke dette at det ikke foreligger skader som en besiktigelse på taket kan avdekke. Vær oppmerksom på denne risikoen. En undersøkelse av taket kan utføres av en fagperson under tilstrekkelige sikkerhetsforhold.

- Overvåk tilstanden jevnlig. For å få tilstandsgrad 0 eller 1 må tekkingen skiftes ut, men tidspunktet for når dette er nødvendig er vanskelig å si noe om.

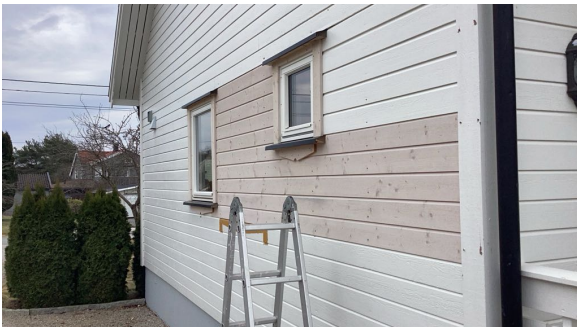
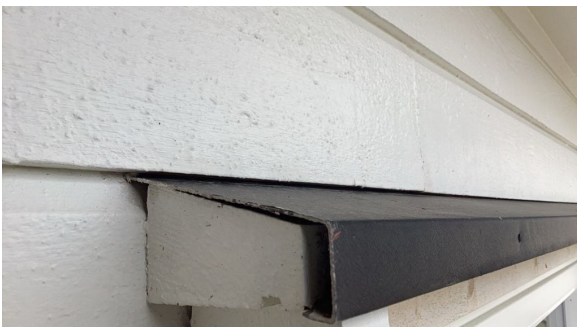
### Nedløp og beslag

Takrenner, nedløpsrør og beslag av plastbelagt stål.

Det bør vurderes å montere snøfangere for å hindre risiko for snøras som kan medføre skade.

Male/vedlikehold.

Avstand til beslag bør økes.

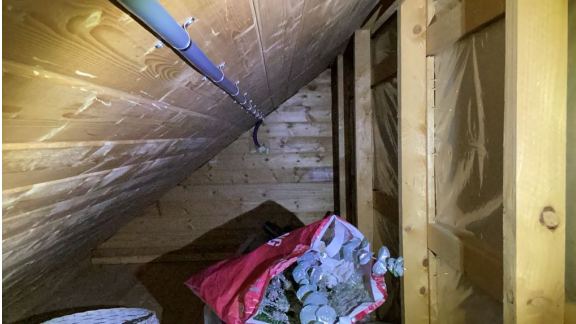
## TG IU Takkonstruksjon/Loft

Punktet må sees i sammenheng med Taktekking

- Det må gjennomføres ytterligere undersøkelser.

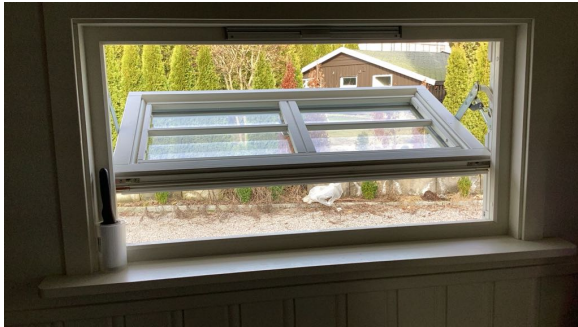
## TG 2 Vinduer

Det er ikke montert vannbrettbeslag på vinduer i kjeller/underetasje, noe som øker risikoen for fuktinntrengning i veggen. Selger opplyser om at beslag vil bli utbedret/montert.

Slutføre arbeid rundt vinduer.

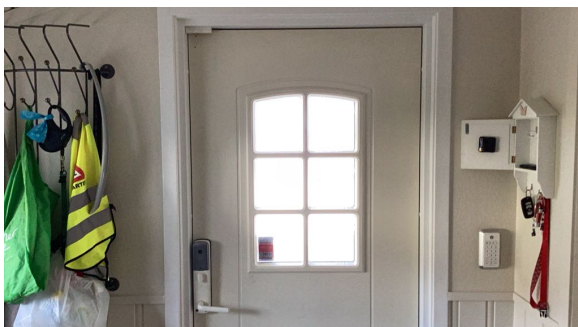
## TG 2 Dører

Bygningen har malt hovedytterdør med smartlås-system.

Skader på overflater.

Vedlikehold/utbedringer.

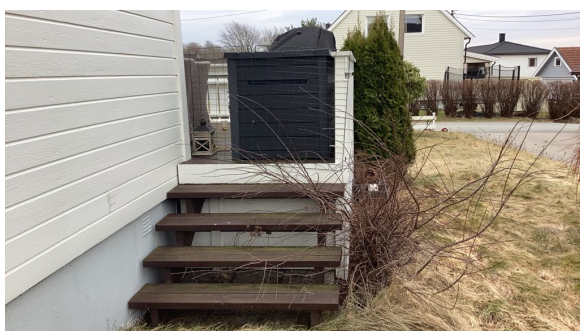
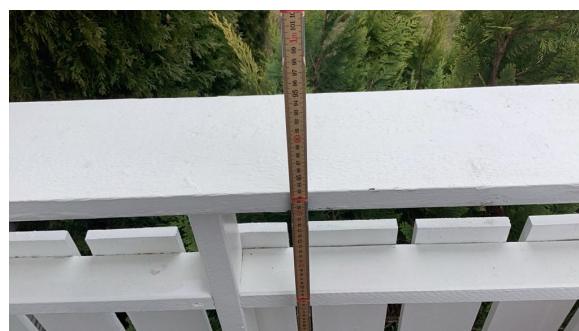
## TG 1 Balkongdør

Bygningen har malt balkongdør i tre.

Dersom rekkverket skal tilfredsstille dagens krav til rekkverk, må rekkverket endres.  
Rekkverk må monteres.  
Vedlikehold.

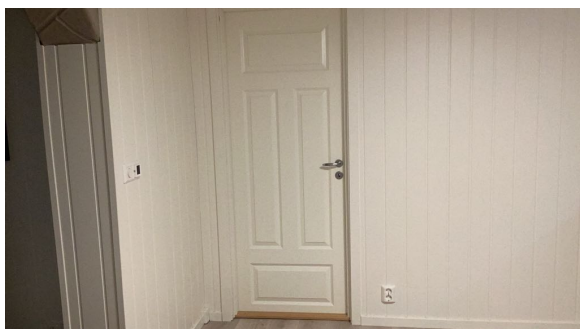
## TG 1 Innvendige dører

Stedvis noen mindre merker på overflater.

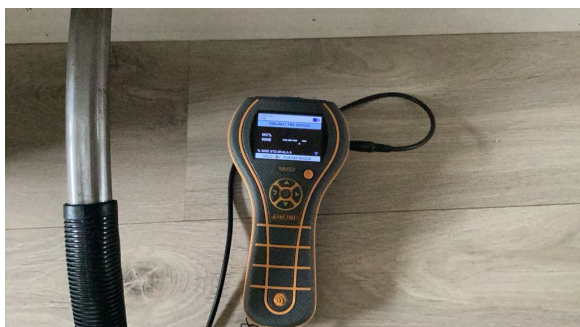
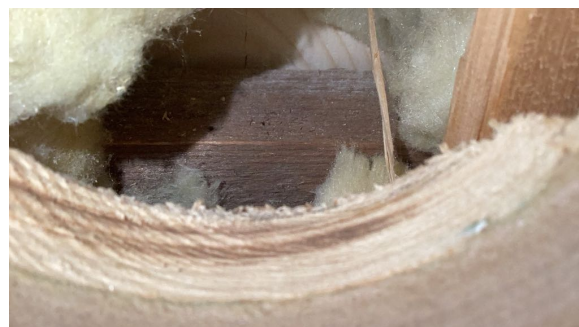
### Tilliggende konstruksjoner våtrom

Hulltaking er foretatt uten å påvise unormale forhold.  
Hulltaking er foretatt ved/i gang.  
Fuktkvotemåling (vekt%) i konstruksjonen ble målt til under 6.

Hulltaking er ikke foretatt bak dusjbatteri, da det ikke er fysisk mulig pga. tilliggende konstruksjoner. Sted for hulltaking gir begrenset eller lite informasjon om badets tilstand. Målingene gir kun en indikasjon, og må ikke oppfattes som en garanti.

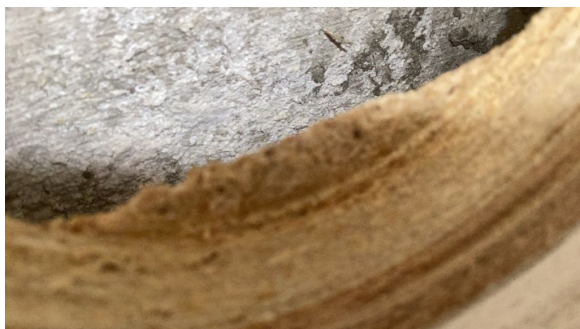
### TG 0 Tilliggende konstruksjoner våtrom

Det er ikke mulig å måle pga betongvegg mot bad/vaskerom.

Det er registrerte saltutslag, men avviket er gitt under "Rom under terreng".

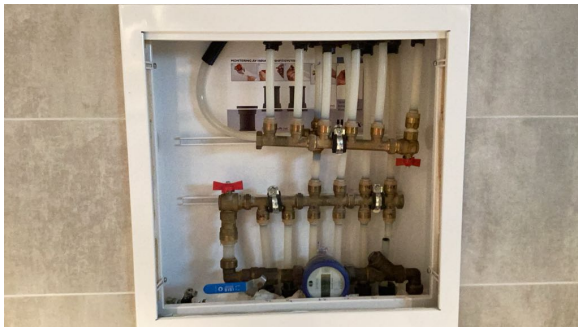
- Rørkurser på rør-i-rør system bør merkes.

Tette hull.

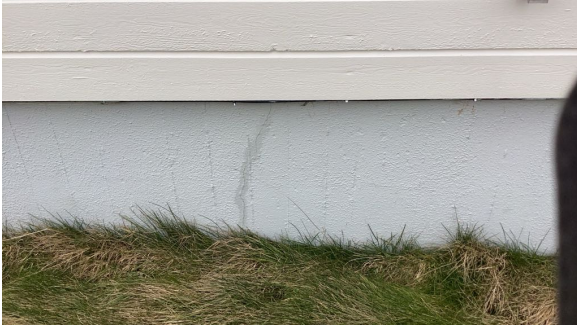
## TG 2 Terrengforhold

Flatt terreng.
