Tilstandsrapport

Glengsgata 10 A, 1707 SARPSBORG
-

Befaringsdato: 27.04.2026

Rapportdato: 13.05.2026

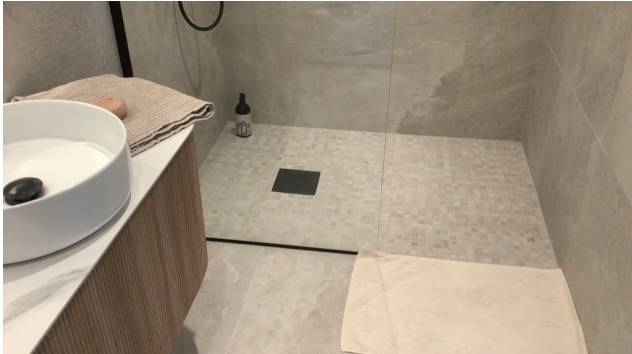
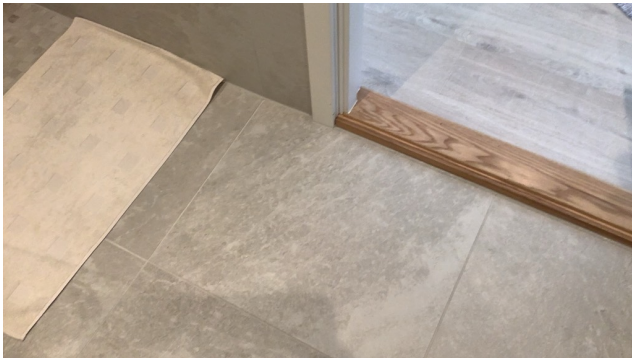
4. ETASJE > BAD

TG 1 Overflater vegger og himling

Det er ikke observert skader på flisene, ei heller fugene. Fliser bak innredninger er ikke sjekket. Det er montert downlight i himlingen.

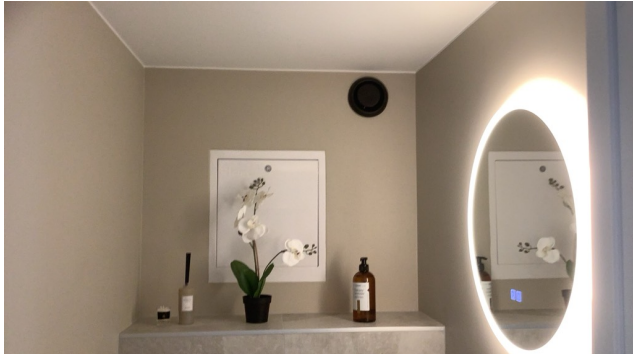
TG 1 Vannledninger

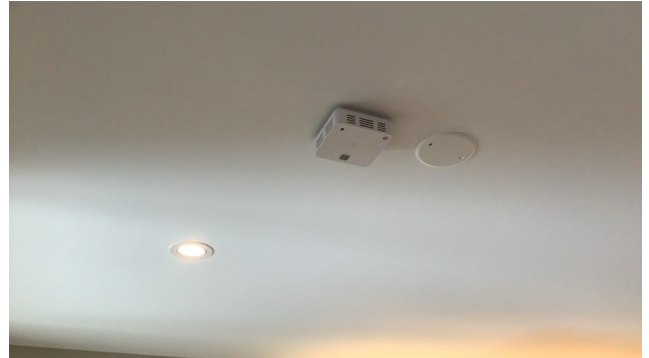
Leiligheten har brannslukningsapparat og røykvarslere.

I hht kart fra NVE ligger eiendommen i grensen til område med kvikkleire.
