Tilstandsrapport

Rekkehus

Hjersings vei 25 A, 1711 SARPSBORG

Befaringsdato: 10.03.2025

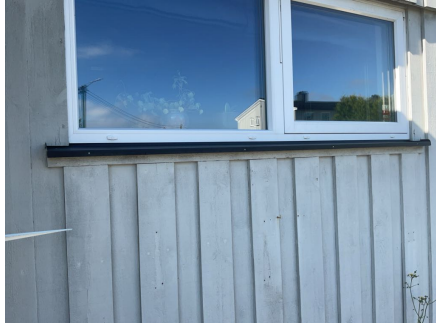
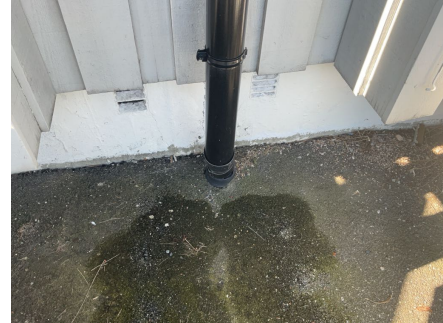
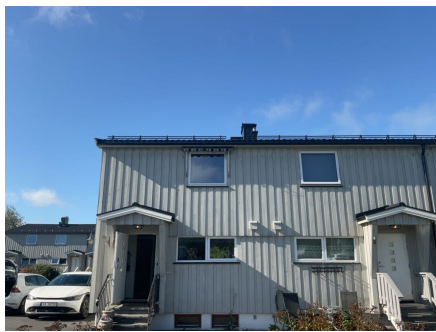
Veggkonstruksjon

Veggene har bindingsverkskonstruksjon fra byggeår. Fasade/kledning har stående bordkledning.

- Lokal utbedring/utskiftning bør utføres.

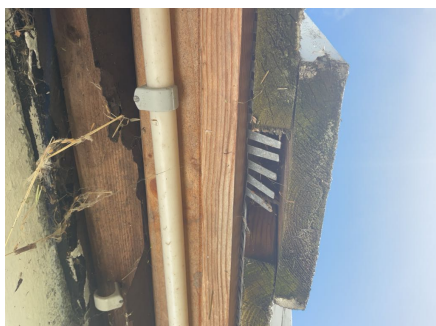
TG 2 Takkonstruksjon/Loft

- Det er begrenset/dårlig ventilering av takkonstruksjonen.
- Det er påvist fuktskjolder i undertak/takkonstruksjon.
- Undertaket er misfarget.

Overvåk tilstand jevnlig for å se mulig utvikling over tid.

Tett alt opp til loftet slik at det ikke stiger varm luft opp - gjennomføringer, loftsluke, spotlights og avluftning.

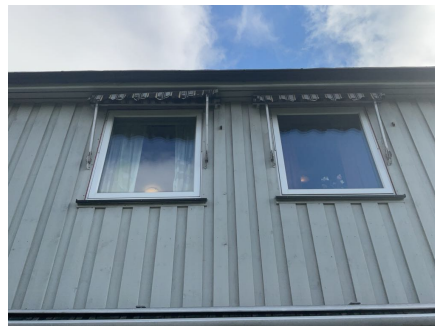
TG2 Vinduer i kjeller

Bygningen har malte trevinduer med 2-lags glass.

Det er ikke montert vannbrettbeslag på vinduer i kjeller/underetasje, noe som øker risikoen for fuktinntrengning i veggen.

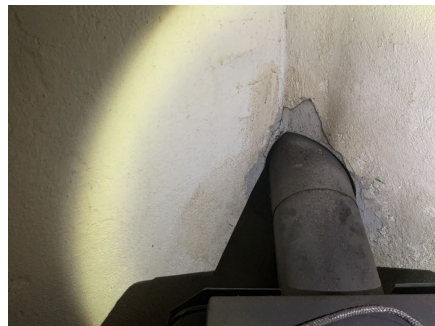
TG 3 Rom Under Terreng

Punktet må sees i sammenheng med 'Drenering'

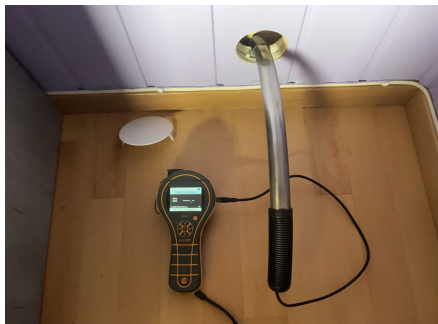
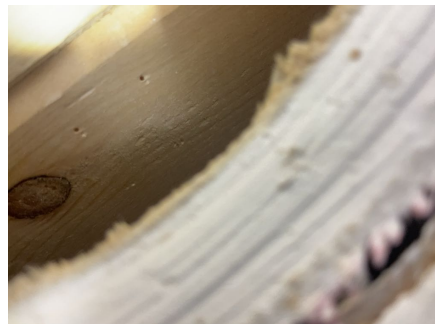
KJELLER > BAD/VASKEROM

TG 3 Generell

- Våtrommet må totalrenoveres. Alle forhold med tettesjikt, våtsone, sluk m.m. må dokumenteres.

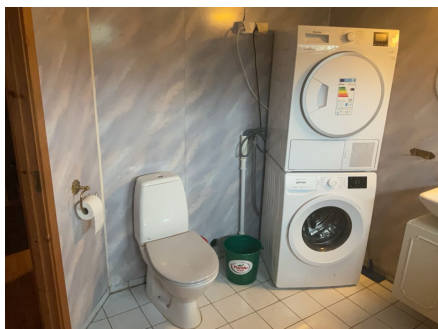
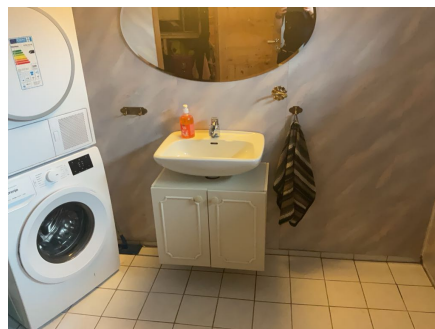
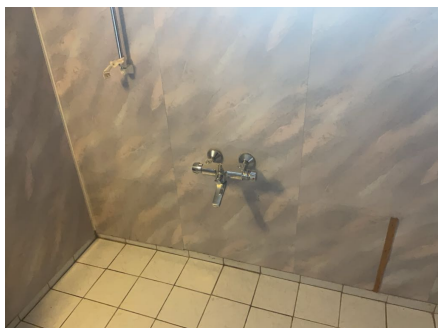
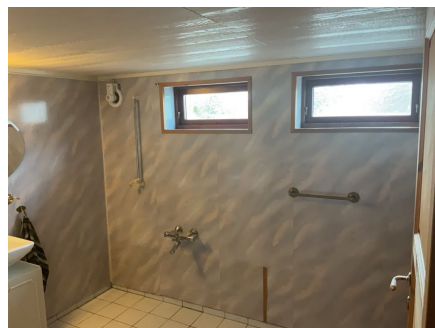
KJELLER > BAD/VASKEROM

TG 0 Tilliggende konstruksjoner våtrom

Hulltaking er foretatt uten å påvise unormale forhold.
Fuktkvotemåling (vekt%) i konstruksjonen ble målt til 11.
Hulltaking er foretatt ved/i Bod.

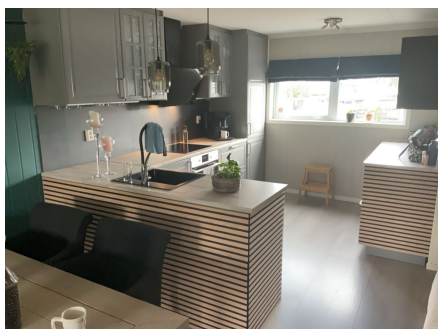
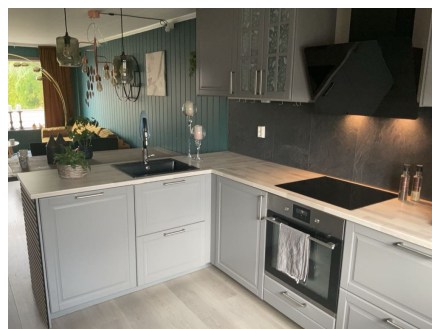
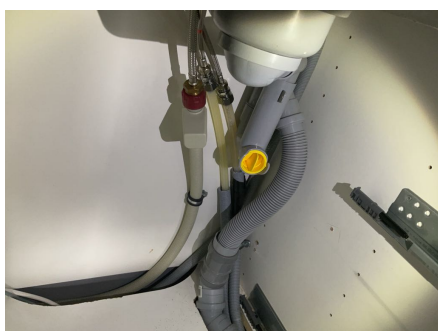
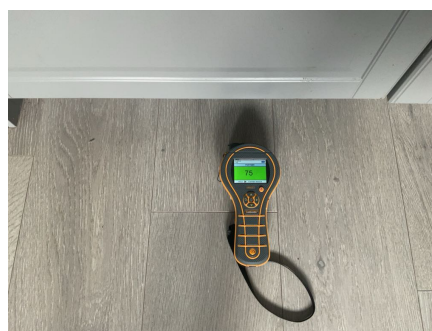
Kjøkkenet har innredning med profilerte fronter.
Benkeplaten er av laminat.
Det er kjølfryseskap, oppvaskmaskin, induksjonstopp, stekeovn og vannstoppssystem.

Det ga ikke indikasjon på fukt på befarringsdato.

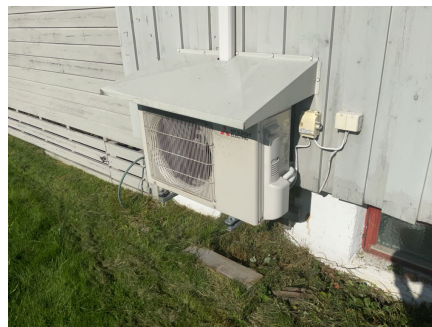
Varmepumpe utvendig del.

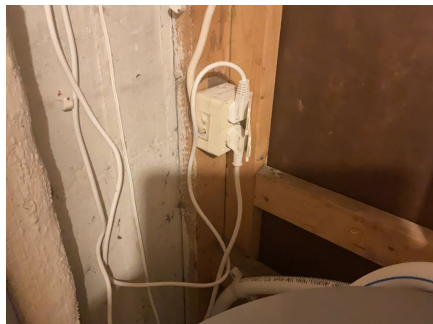
Forventet brukstid for beredere er ca. 20 år.

Det var vanlig å koble varmtvannsbereider i stikkontakt når denne varmtvannsbereideren ble tilkoblet. I dag er det krav om at nye varmtvannsbereidere med effekt på 1500 W eller mer skal være fast tilkoblet.

- Det bør etableres tilfredsstillende avrenning eller lekkasjesikring ved varmtvannstank.
- Det bør etableres tilfredsstillende el-tilkobling etter gjeldende forskrift.

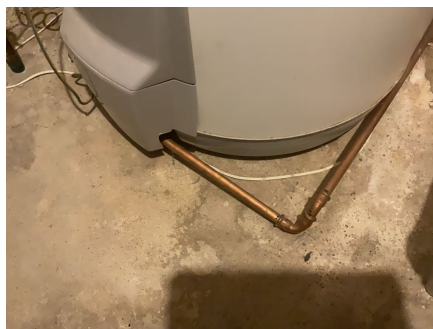
Bereider er ikke plassert i rom med sluk eller annen form for lekkasjesikring. Automatisk lekkasjestopper er montert.

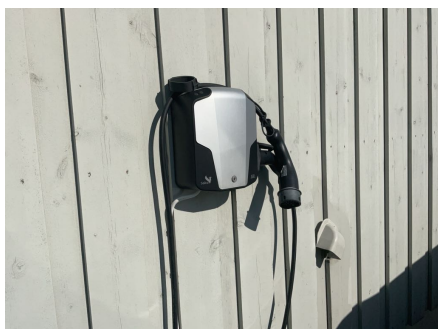
Elbil lader.

Utstyret er ikke funksjonstestet eller tilstandsvurdert av takstingeniør.

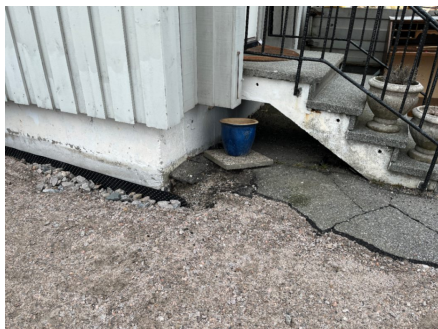
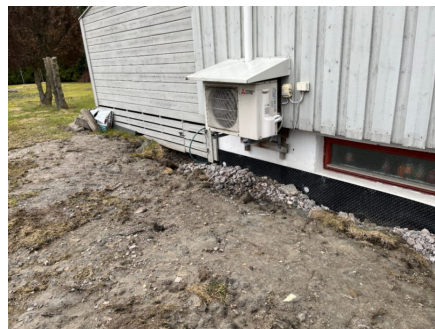
Det er gjort utbedringer på en side etter skade i kjeller.

Det må forventes at deler av drenering må skiftes ut. det må gjøres ytterligere undersøkelse om dette skal utføres i regi av borettslaget. Les vedtekter eller kontakt styreleder.
