# Tilstandsrapport

Kjedehus

Nye Tindlundvei 41 D, 1718 GREÅKER

Befaringsdato: 13.08.2025

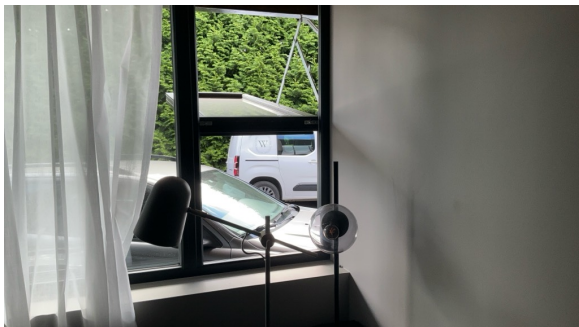
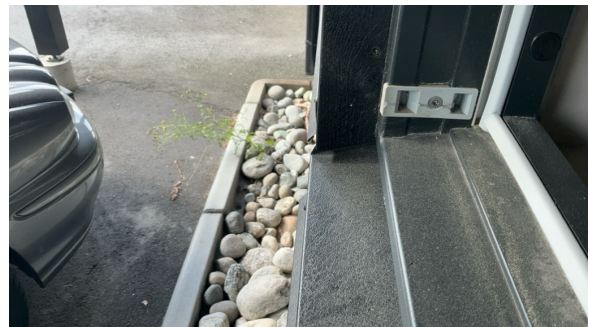
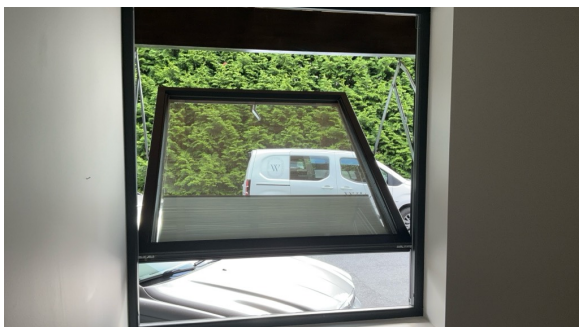
## TG 1 Vinduer

Bygningen har malte trevinduer med 3-lags glass.

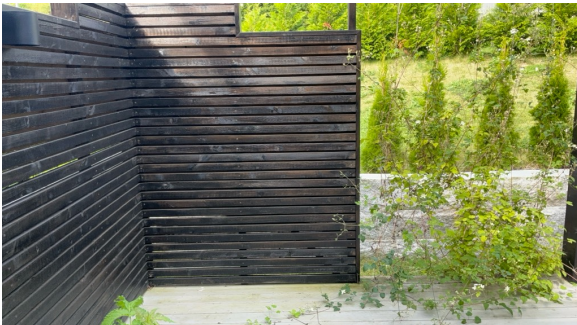
## TG 1 Terrasse i trekonstruksjon

Terrasse oppført i trekonstruksjoner.  
Deler av terrasse har pergola og levegg i trekonstruksjon.

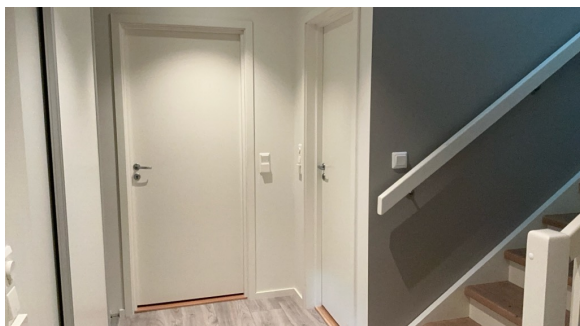
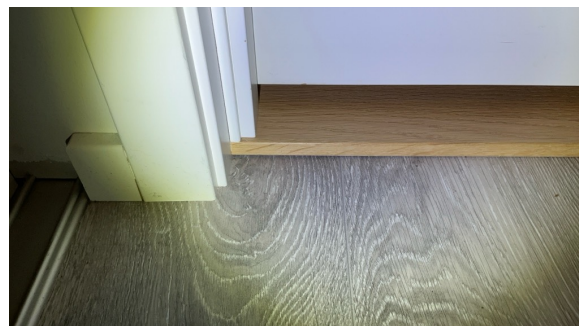
## TG 2 Innvendige dører

- Det er påvist avvik som tilsier at det bør foretas tiltak på enkelte dører.

- Enkelte dører må justeres.

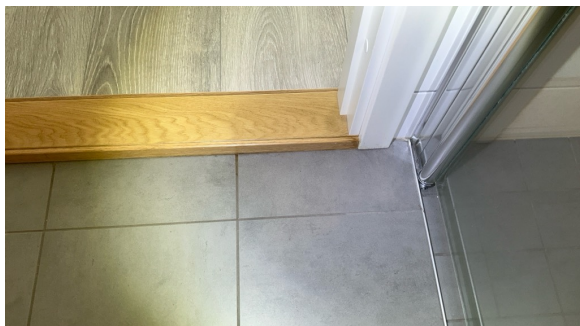
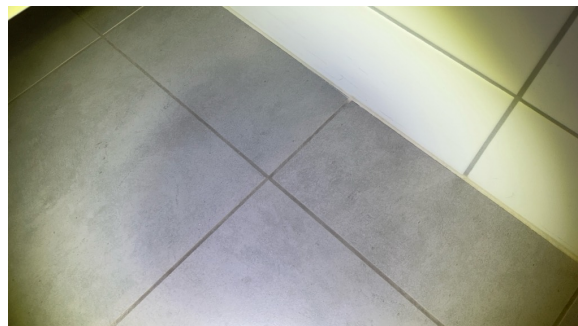
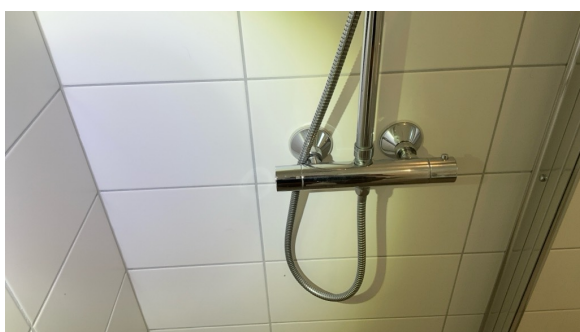
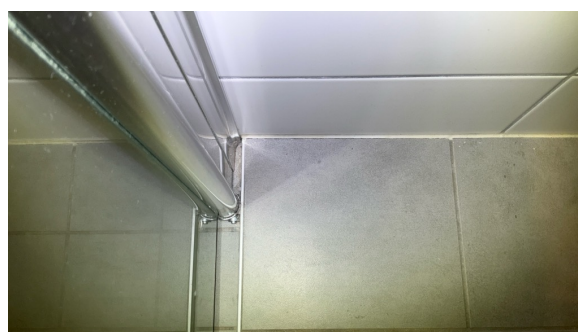
### ANDRE ETASJE > BAD

- Det er vindu/dør med ikke fuktbestandige materialer i våtsonen (ved vask, dusj, badekar, osv.), løsningen eller byggematerialet er uegnet.

Det er påvist at mykuger har riss/sprekker.

- Uegnede materialer må fuktbeskyttes/utskiftes.

Fuger bør skiftes ut.

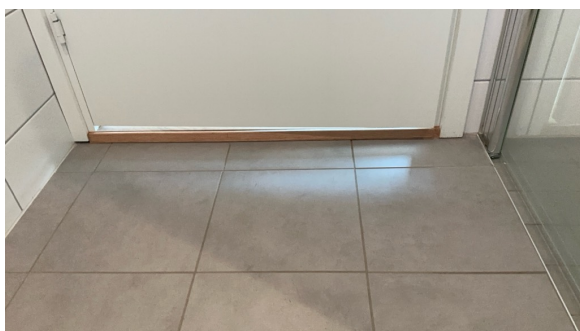
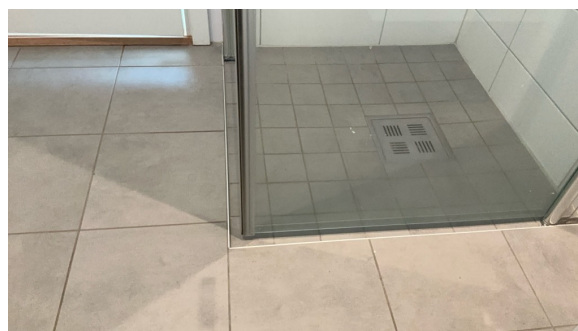
### TG 1 Overflater Gulv

Gulvet er flislagt. Rommet har elektriske varmekabler.

Jamfør mykfuger med avvik på vegger. Fuger bør skiftes.

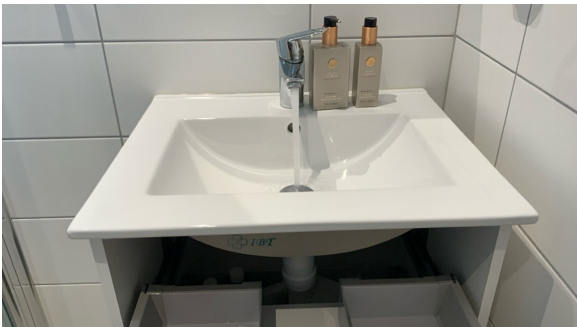
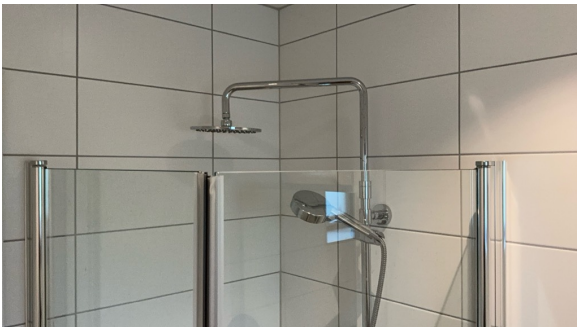
### TG 2 Sluk, membran og tettesjikt

- Det er ikke påvist tilfredsstillende løsning for å synliggjøre lekkasje fra innebygget systerne.

- Det må gjennomføres ytterligere undersøkelser.

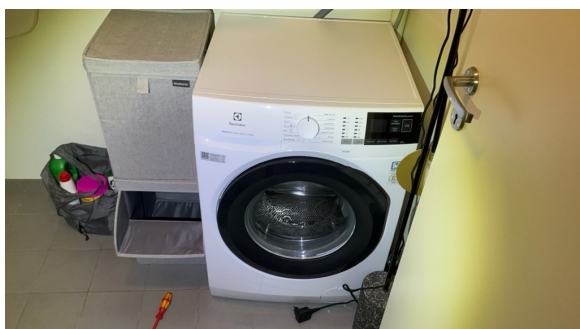
### TG 1 Sanitærutstyr og innredning

Rommet har opplegg for vaskemaskin.

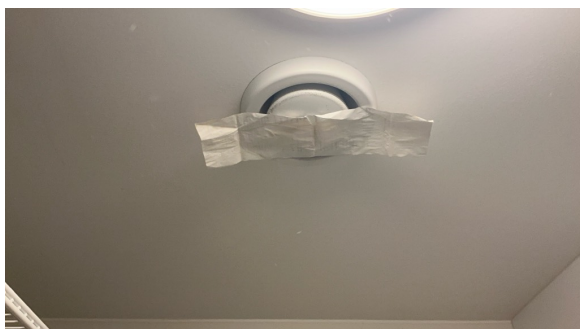
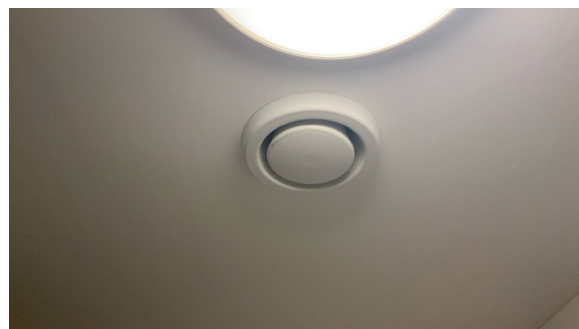
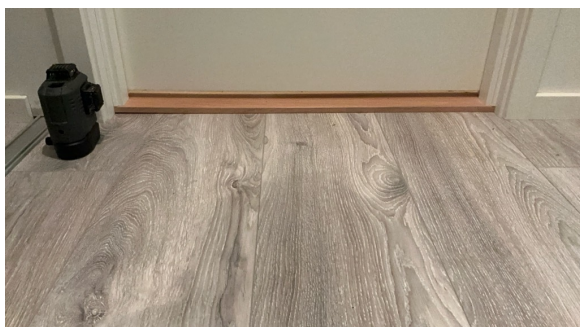
### TG 1 Ventilasjon

Det er balansert ventilasjon.

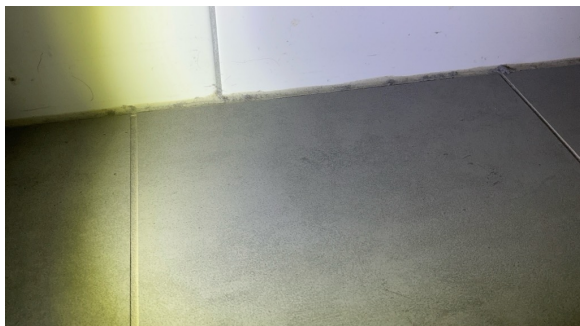
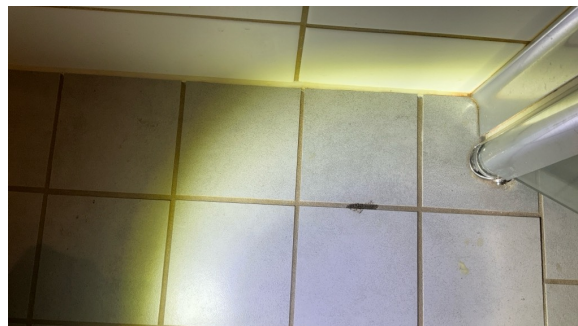
### TG 2 Sluk, membran og tettesjikt

Membran ligger skjult under fliser og tilstand kan ikke avdekkes uten inngripen i konstruksjonene. Ingen dokumentasjon på selve utførelsen foreligger. Utførelsen med hensyn til bruk av slukmansjett og membran er uoversiktlig, og det kan følgelig derfor ikke sies at løsningen er fullgod og vannsikker mot lekkasjer. Tegn til tørr mansjett.

Hulltakinger i våtsone må utføres riktig for å ikke få vannskade i vegg.

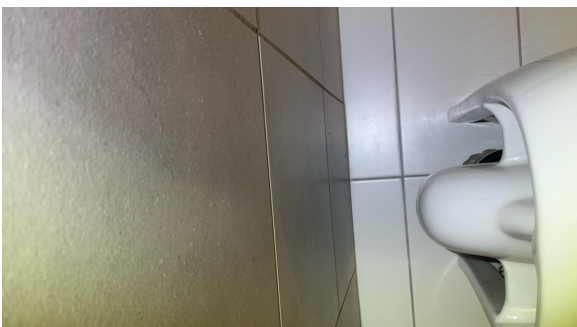
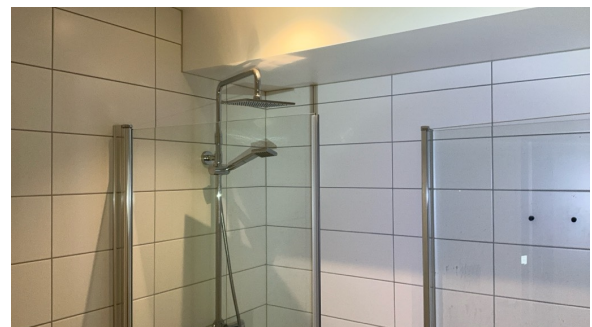
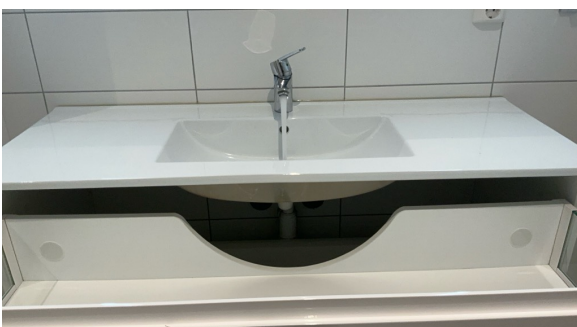
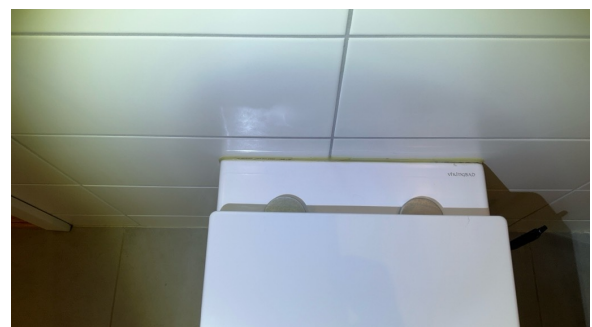
- Det er ikke påvist tilfredsstillende løsning for å synliggjøre lekkasje fra innebygget systerne.

- Det må gjennomføres ytterligere undersøkelser.

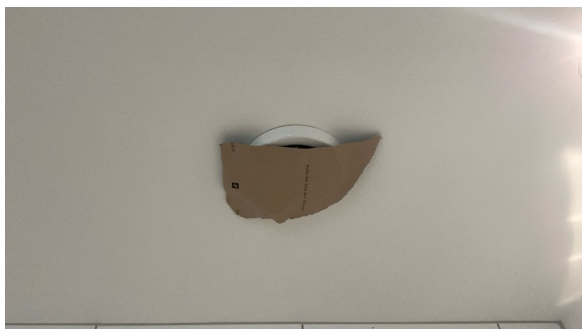
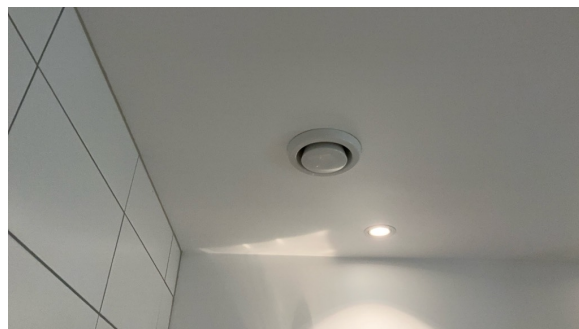
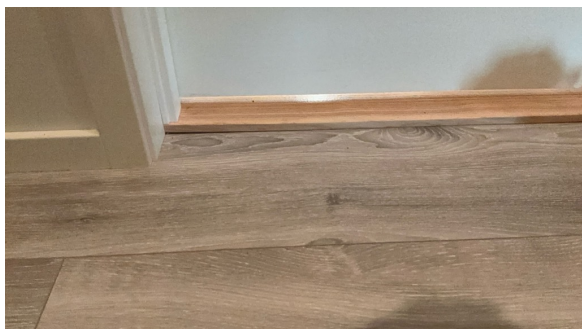
### TG 1 Ventilasjon

Det er balansert ventilasjon.

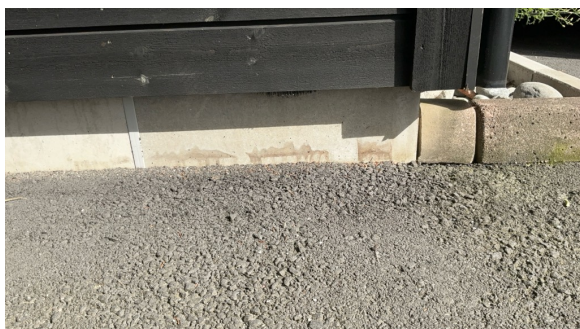
Bygningen har betonggrunnmur.

Store deler av grunnmur er dekket eller ligger under terreng og er ikke tilgjengelig for inspeksjon.
