# Tilstandsrapport

📍 Eiriks Gate 11 B,

# gnr. 231, bnr. 106, snr. 2

Befaringsdato: 25.11.2025

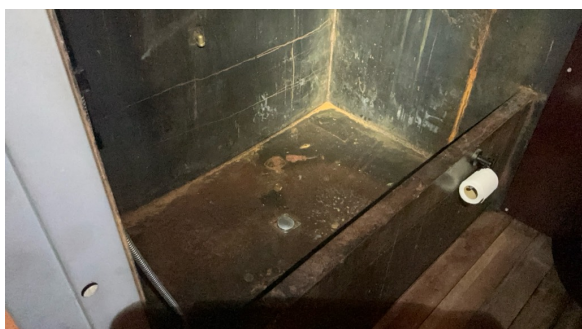
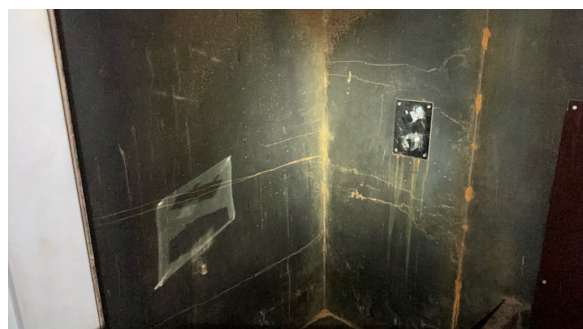
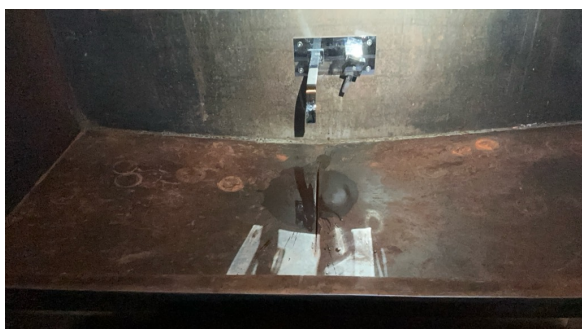
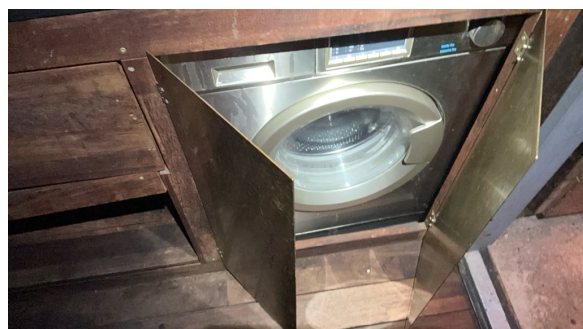
### ETASJE > BAD

Badet er innredet med servant med ettgreps blandebatteri, montert på benk i kombinasjon av tre og stål. Under servanten er det plassert vaskemaskin. Badekar er av stål, og det er montert gulvstående toalett. Det foreligger ingen dokumentasjon på oppbygning, tettesjikt eller utførelsestidspunkt.

Manglende dokumentasjon gjør det ikke mulig å vurdere oppbygning, tettesjikt eller slukløsninger. Kombinasjonen av tre og stål i våtsone kan være uheldig dersom fuktbeskyttelsen ikke er tilfredsstillende.
