Tilstandsrapport

Boligbygg med flere boenheter

Kroken 64, 1739 BORGENHAUGEN

Befaringsdato: 13.04.2026

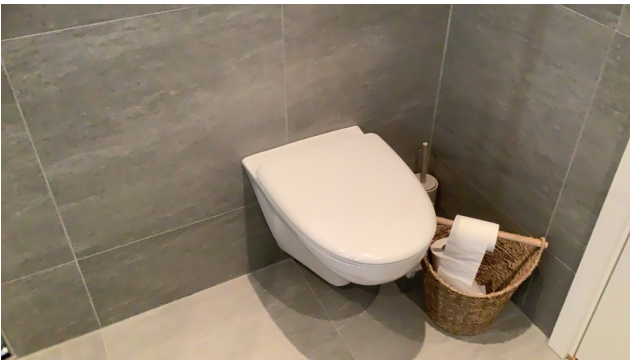
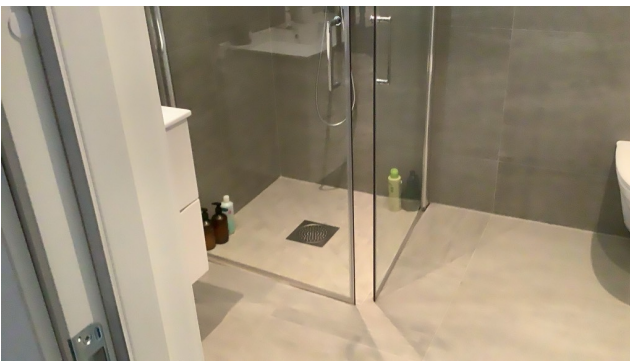
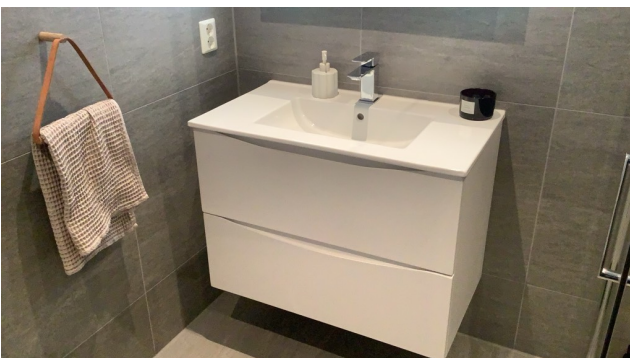
Fagmessig utførelse av flismontering.
Fliser bak innredninger er ikke sjekket.
Det er ikke observert skader på flisene, ei heller fugene.

Selv om bom eller hull lyd ikke alltid er et umiddelbart problem, bør det overvåkes nøye før eventuell utvikling i sprekker i flisfuger e.l. oppstår. Dette må en foreta tiltak for, for å begrense utviklingen. Det anbefales uansett å bytte flisen.

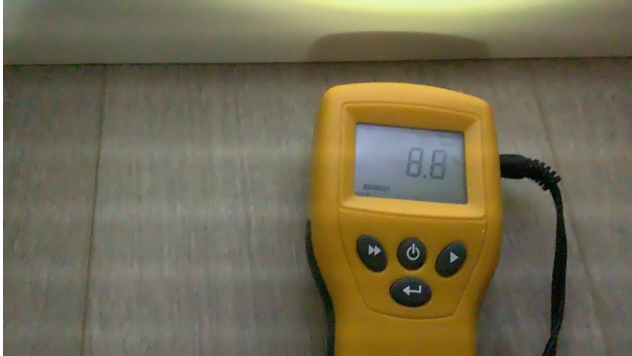
Det ble boret 73 mm hull bak dusjhjørnet, og ikke målt unormale fuktverdier i veggen.
Det er kun foretatt en stikk-kontroll på hulltakingen, og det kan ikke garanteres at det kan være fukt andre steder.

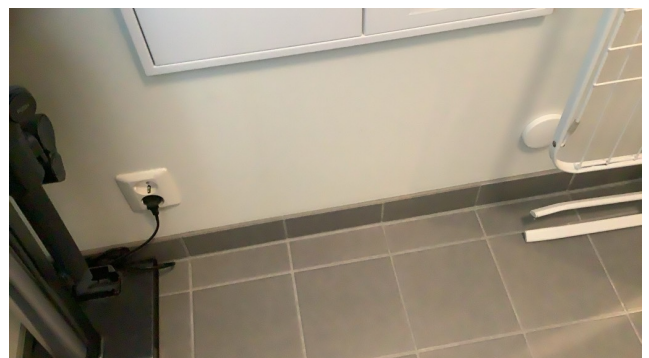
! TG 1 Overflater vegger og himling

Overflatene bak innredninger er ikke sjekket. Det er ikke observert skader på overflatene. Det er malte vegger og sokkelflis.

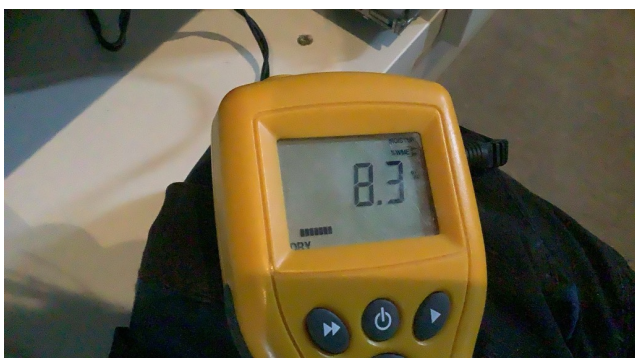
Det ble boret 73 mm hull i vegg over svill, og ikke målt unormale fuktverdier i vegg.
Det er kun foretatt en stikk-kontroll på hulltakingen, og det kan ikke garanteres at det kan være fukt andre steder.

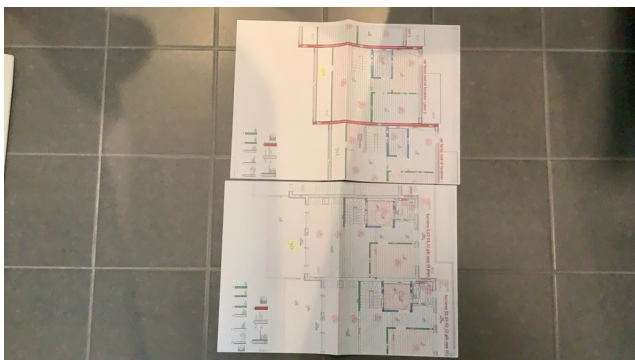
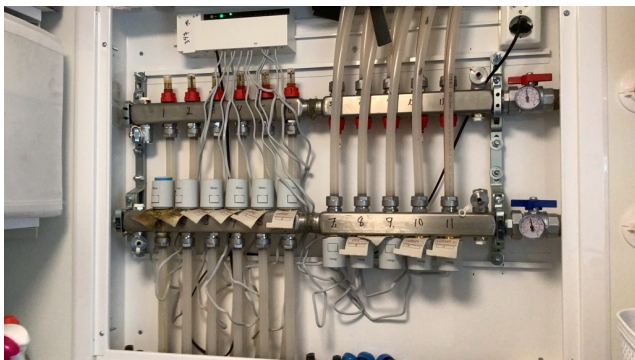
TG 1 Vannbåren varme

I hht opplysninger fra eier er det vannbåren gulvvarme i alle rom. Rørføringer og rørenes tilstand kan være vanskelig å gi en fullstendig vurdering av, da disse ligger skjult i boligens konstruksjoner. Fortetting og brudd kan være mulige risikomomenter. Tegn til dette ble ikke påvist på befaringdagen. Alder er normalt i seg selv et vurderingskriterium hva angår slitasjegrad. Uansett vil plutselige og uforutsette forhold som for eksempel fortetting og brudd være risikomomenter i ethvert anlegg. Her har alder mye å si. Tegn til dette eller lekkasjer ble ikke observert på befaringdagen.
