# Tilstandsrapport

Fritidsbolig

Lensmannsfjellet 20, 1622 GRESSVIK

Befaringsdato: 25.03.2026

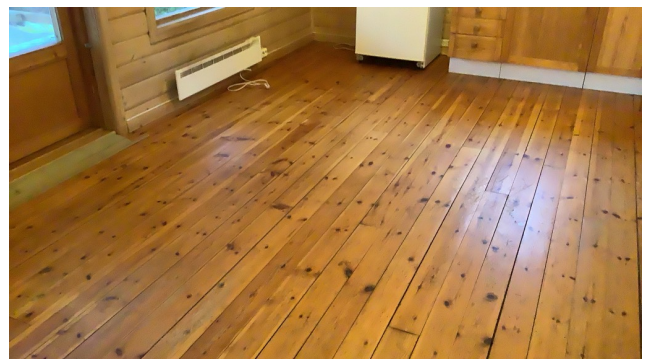
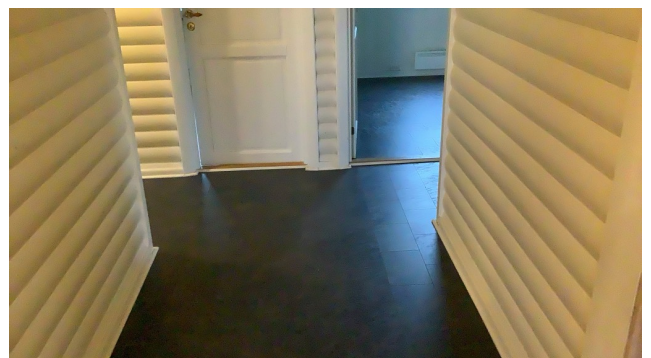
Flere av overflatene har behov for overflatebehandling, og noen må eventuelt byttes ut.

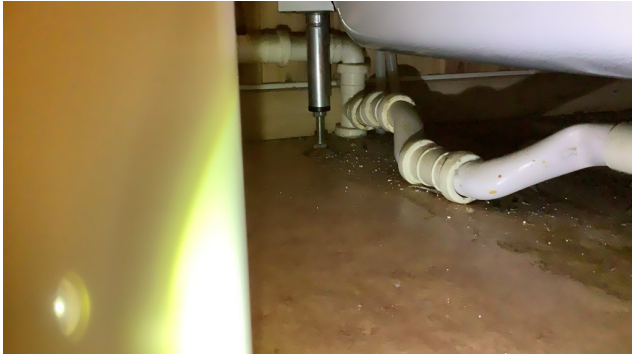
## 1. ETASJE > BAD

Det er vegger i tømmer mot badet, og derfor ikke foretatt hulltaking. Det er foretatt fultsøk med Protimeter, og ikke målt unormale fuktverdier. Rommet har i tillegg avrenning fra dusjkabinett og servant rett i rør som er ført gjennom gulvet.
