# Tilstandsrapport

Tomannsbolig

Bodalsjordet 14 B, 1743 KLAVESTADHAUGEN

Rapportdato: 06.08.2026

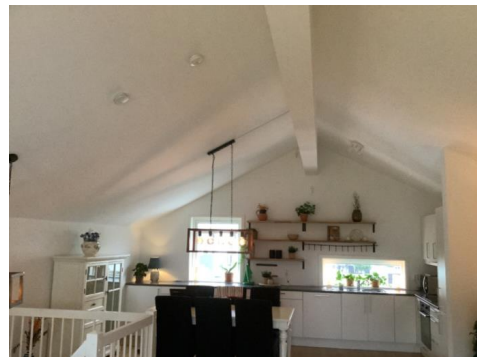
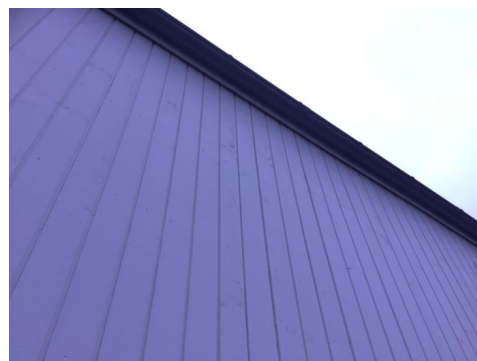
Bygget har takkonstruksjon i tre fra byggeåret, utført som saltak. Det er skråtak innvendig i boligen. Tilstandsgraden er vurdert kun ut fra de synlige delene av konstruksjonen, og det kan derfor ikke utelukkes at det finnes feil i lukkede konstruksjoner.

Det er ukjent undertak. Ikke sjekket pga høyden. Ukjent takkonstruksjon.

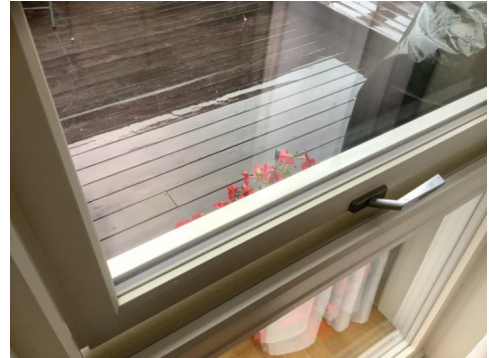
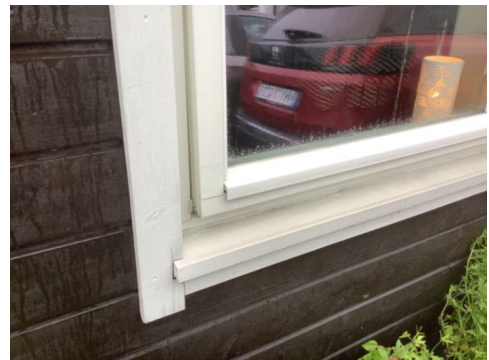
Vinduene har malte trerammer og to-lags glass. Avhengig av lys- og solforhold kan punktering i glass være vanskelig å se, og derfor kan det være tilfelle at glass er punktert uten at det er oppgitt i denne rapporten. Det blir kun gjort kontroll på enkelte vinduer, avvik på årstall kan forekomme.

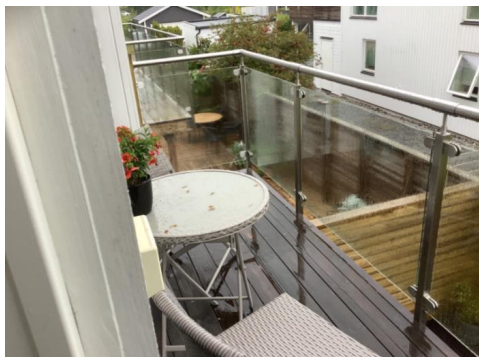
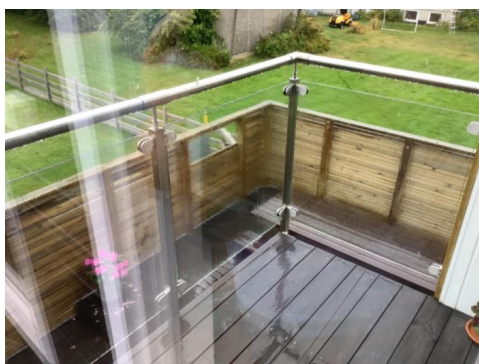
Balkongen er utført i trekonstruksjon. Det er montert rekkverk i glass. Terrassen er fundamentert på pilarer og søyler.

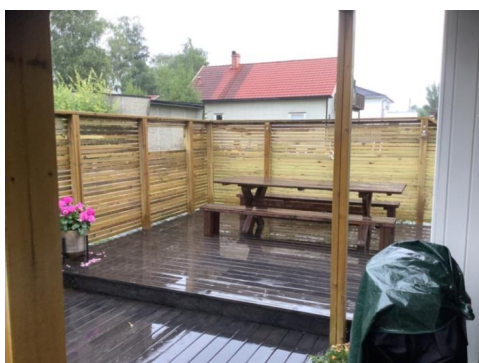
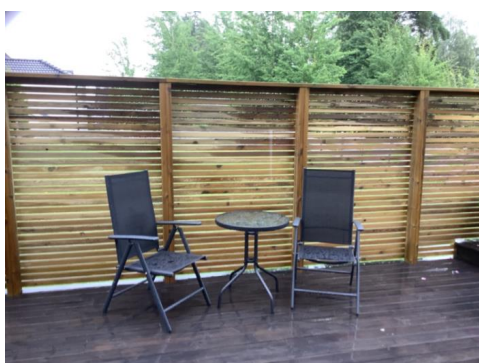
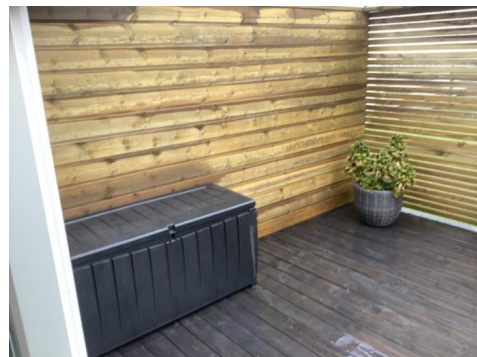
Det er terrasseplattning i trekonstruksjon.  
Det er montert levgg i trekonstruksjon.  
Det er to nivåer på terrassen, ett trappetrinn.

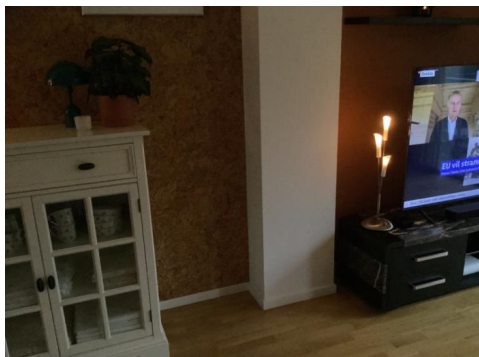
Det er montert pipe, men ikke ildsted. Da det ikke var mulighet til å sjekke innvendig pipe og det ikke er montert ildsted, settes det ikke TG.

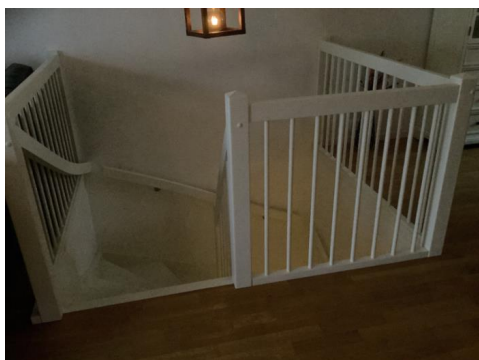
Malt innvendig trapp med tette trinn.  
Trappen er hvitmalt, og godt vedlikeholdt.  
Eier opplyser at trappen er malt i 2026.

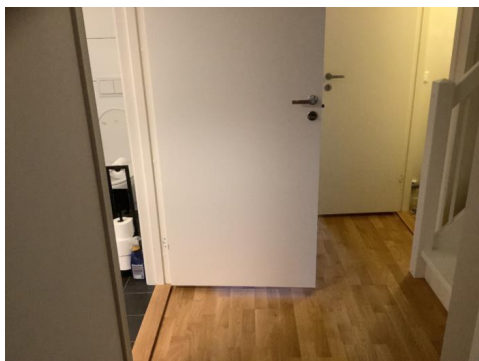
Innvendige hvite glatte dører med hvitmalt karm.  
Normal funksjon på dørene, noe justering på dører kan forekomme.  
Det er kun foretatt stikkkontroll på funksjon av dører.  
I hht opplysninger er dørene byttet i 2026.

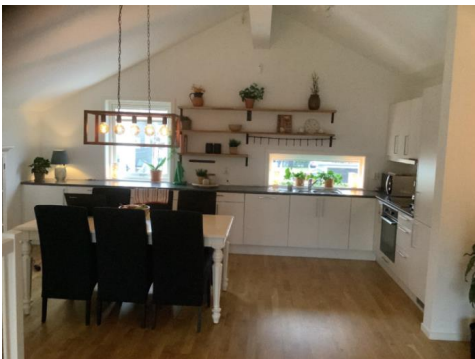
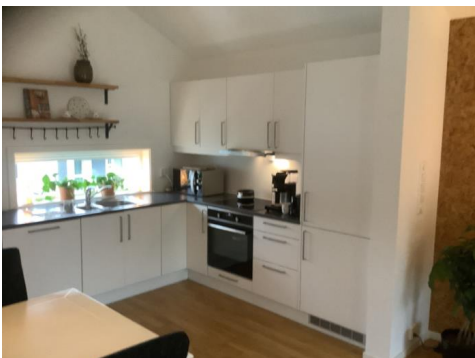
Det ble brukt fuktoverflateindikator ved kjøleskap, oppvaskmaskin og andre vanninstallasjoner. Ingen symptomer på fukt ble indikert på befaringsdagen.

Avrenning er undersøkt ved åpen vannkran og vannmengde, samt trykk er vurdert mens kranene er åpne. Ingen symptomer på avvik ble registrert på befaringsdagen.

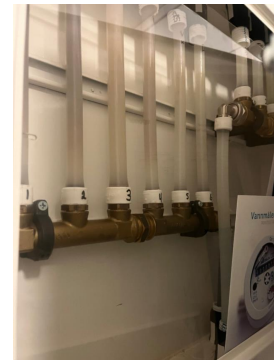
Synlig del av innvendige vannledninger er av kobber fra byggeåret. Stoppekran på vaskerommet.

Rørføringer og rørenes tilstand kan være vanskelig å gi en fullstendig vurdering av, da disse for det meste ligger skjult i boligens vegger og konstruksjoner. Fortetting og brudd kan være mulige risikomomenter. Tegn til dette ble ikke påvist på befaringsdagen. Alder er normalt i seg selv et vurderingskriterium hva angår slitasjegrad. Uansett vil plutselige og uforutsette forhold som for eksempel fortetting og brudd være risikomomenter i ethvert anlegg. Her har alder mye å si. Tegn til dette eller lekkasjer ble ikke observert på befaringsdagen.

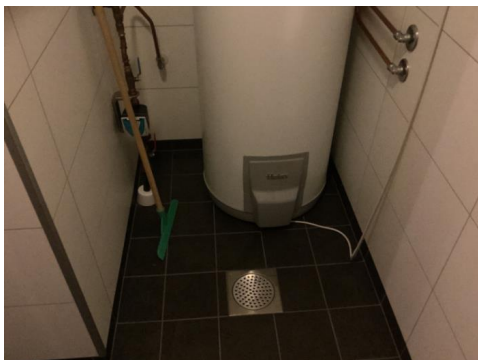
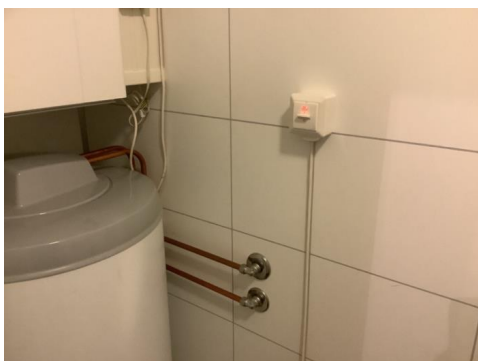
Varmtvannstanken er plassert på vaskerommet, og er på 200 liter. Berederen er fra byggeår, og er plassert på vaskerommet.
