Tilstandsrapport

Tomannsbolig

Trålveien 9, 1655 SELLEBAKK

Rapportdato: 29.05.2025

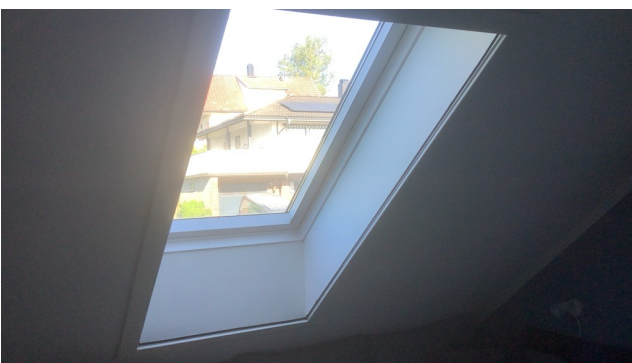
På det ene soverommet i andreetasje er det et takvindu.

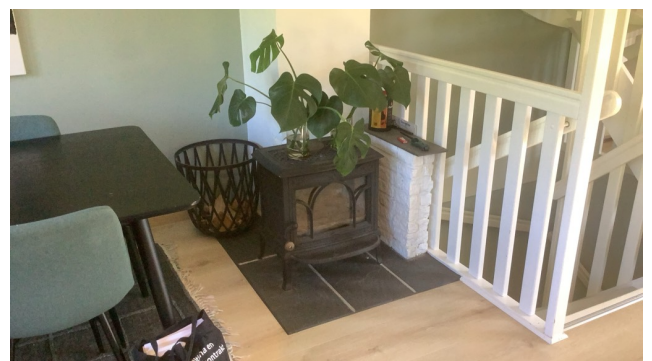
Det er montert vedovn i stuen.

Innerrøret i pipen er ikke inspisert.

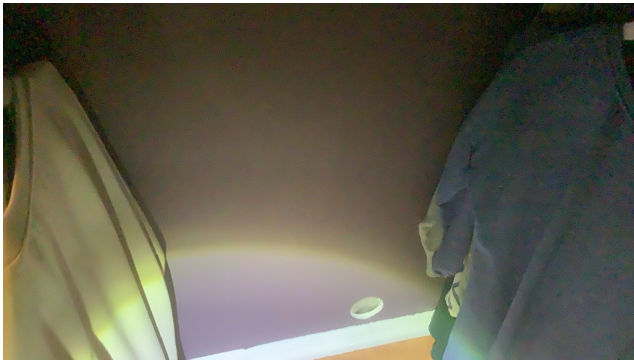
! TG 1 Rom Under Terreng

Det ble ikke observert fukt etter hulltaking på befaringen, men det kan ikke garanteres at dette kan forekomme, da dreneringen er en lukket konstruksjon og kan ha påvirkning for de ytre påkjenningene på ytterveggene.

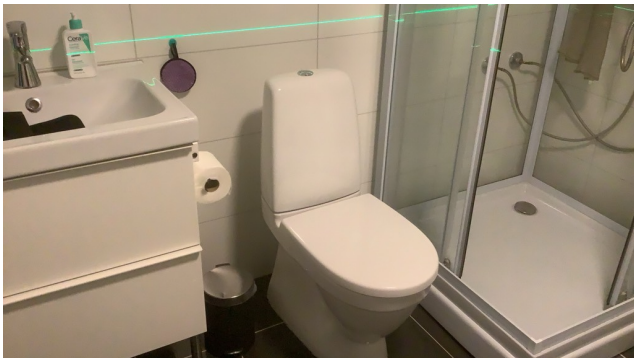
UNDERETASJE > BAD

! TG 2 Overflater vegger og himling

Det er ikke observert skader på baderomsplatene på veggene. Overflater bak innredninger er ikke sjekket. Platene går helt ned mot gulvet, og det er silikonfuge mellom vegg og gulv.

Dette vil føre til at det blir større vannpåkjenning på fliser og membran.

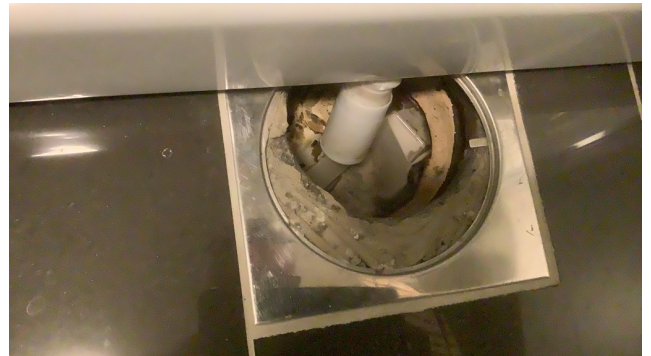
UNDERETASJE > BAD

! TG 2 Sluk, membran og tettesjikt

Udokumentert membran er en risikofaktor vedr utførelsen, og det kan derfor ikke utelukkes at det kan være skjulte feil eller mangler.

- Dersom det ikke foreligger dokumentasjon i forhold til våtrommets utførelse kan det ikke med sikkerhet sies om våtrommet er bygget i henhold til gjeldende forskrifter og standarder på byggetidspunktet.
- Innhent dokumentasjon, om mulig.

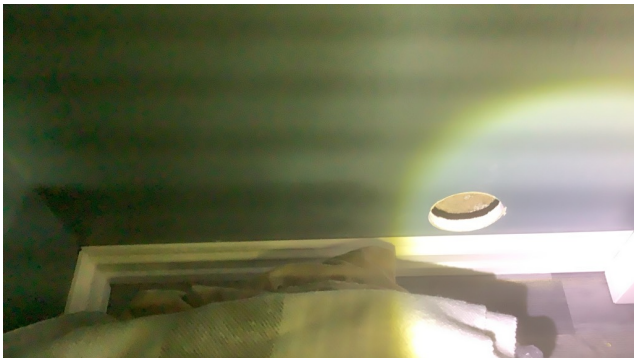
Det ble boret 73 mm hull over svill, og ikke målt forhøyede fuktverdier. Dette kan ikke garanteres at det kan være fukt andre steder/deler av badet.

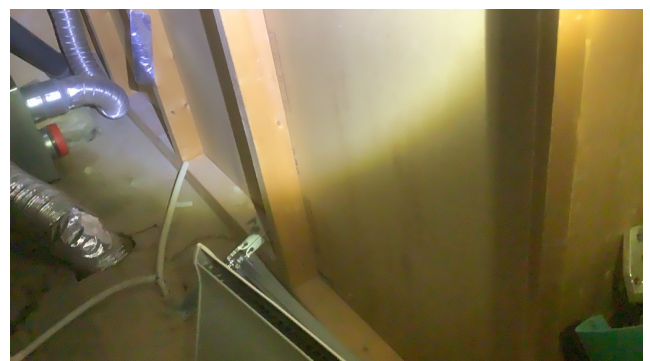
! TG 1 Tilliggende konstruksjoner våtrom

Det er åpen vegg på kneloftet, og ikke målt forhøyede fuktverdier. Dette kan ikke garanteres at det kan være fukt andre steder/deler av badet.

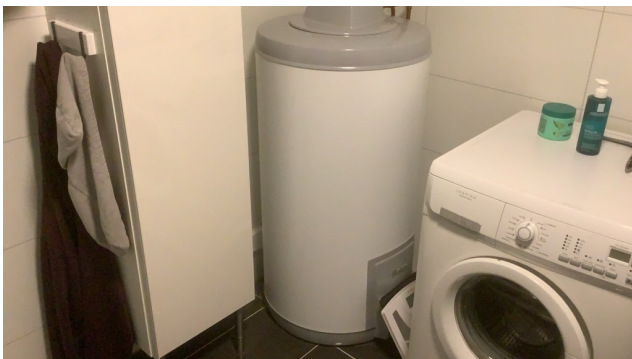
Varmtvannstanker er plassert på badet og er på 200 liter.

Årstall: 2019 Kilde: Eier

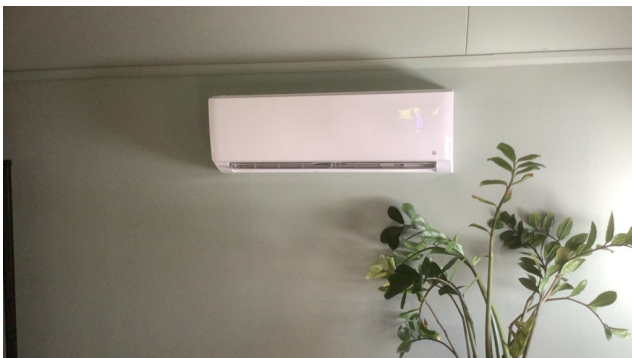
! TG 1 Andre installasjoner

Luft til luft varmepumpe.

Årstall: 2024 Kilde: Eier
