# Tilstandsrapport

Boligbygg med flere boenheter

Nordkapps gate 24 E, 1707 SARPSBORG

Befaringsdato: 07.02.2025

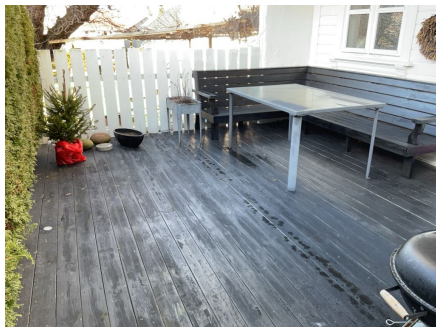
Fra første etasje er det utgang til en dels overbygd terrasse med gulv av impregnerte materialer, og rekkverk/levegg av beiset malt trevirke. Det er montert flere LED-lys i gulvet. Ca. 17 m<sup>2</sup>.

Fra andre etasje er det utgang til en innglasset balkong. Gulvet er påkostet med terrassebord av kompositt. Det ble skiftet rekkverk, papp på gulvet og terrassegulv i 2012, og balkongen ble innglasset i 2017.

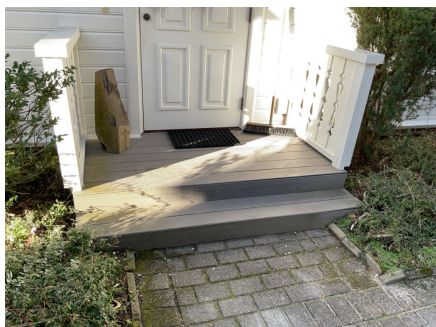
Utvendig i forkant av inngangspartiet er det en trapp belagt med kompositt terrassebord.

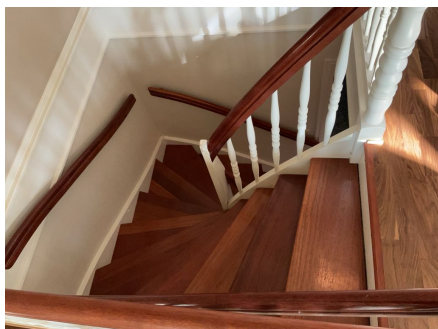
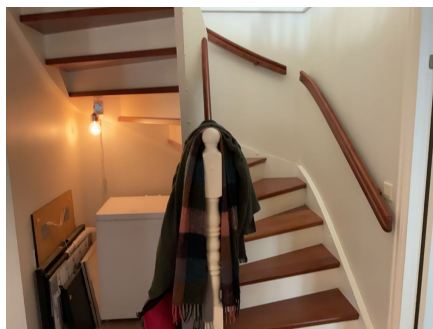
Innvendig mellom etasjene er det en trapp i trekonstruksjoner. Det er malte vanger og rekkverk, og lakkerte trinn og håndrekker.
