# Tilstandsrapport

📍 Trondalssvingen 11, 1621 GRESSVIK

# gnr. 50, bnr. 344

Rapportdato: 18.08.2023

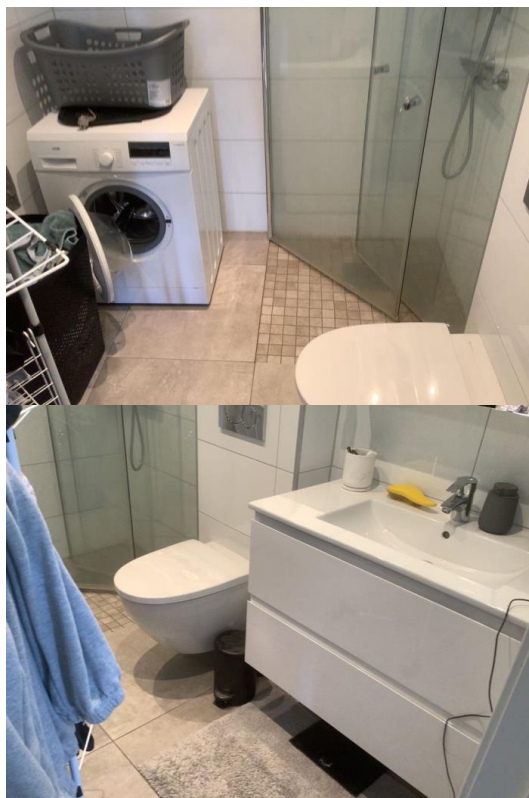
Det er fliser på veggene og gulvet, samt gulvvarme. Badet har baderomsinnredning, dusjnise, vegghengt klosett, uttak for vaskemaskin og balansert avtrekk.

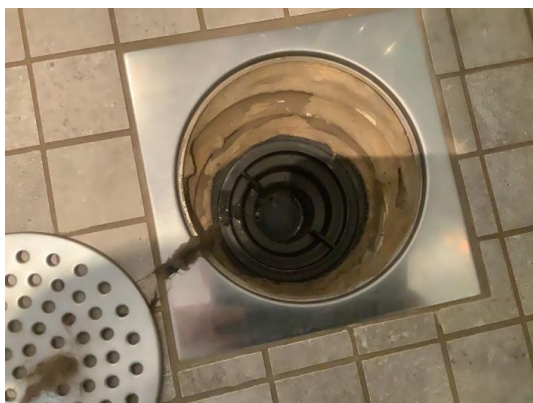
Membranen er en lukket konstruksjon, og er derfor ikke inspisert.  
Det er fremvist dokumentasjon på membran, uavhengig kontroll.  
Det tas derfor et generelt forbehold om membranløsninger, tilkobling til sluk etc.

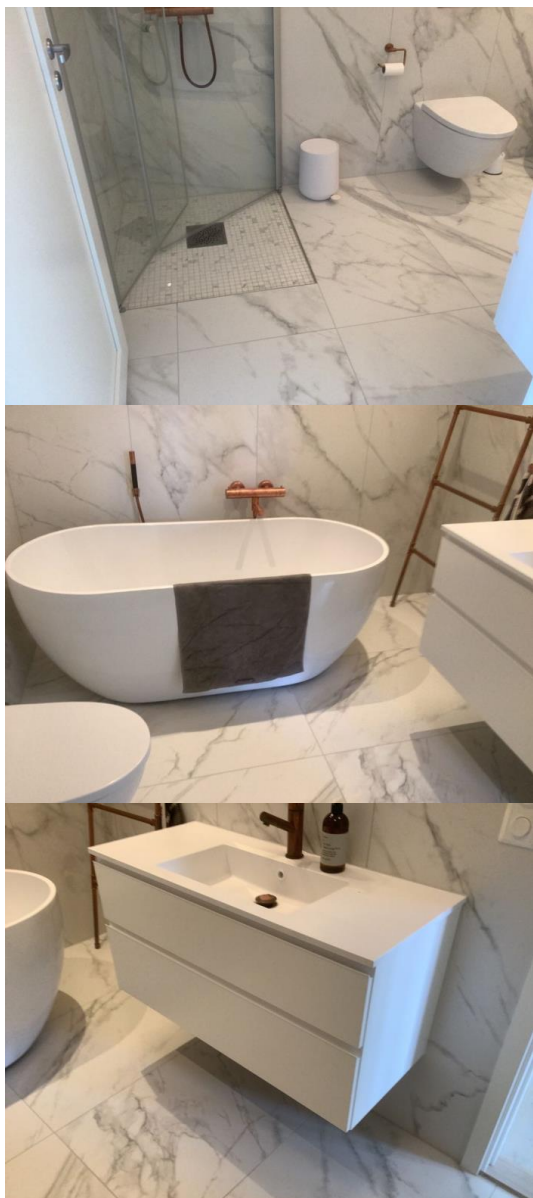
Det er fliser på veggene og gulvet, samt gulvvarme. Badet har baderomsinnredning, dusjhjørne, vegghengt klosett, badekar og balansert avtrekk.

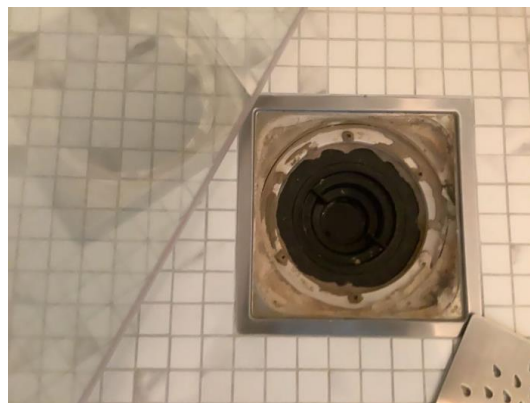
Membranen er en lukket konstruksjon, og er derfor ikke inspisert.  
Det er fremvist dokumentasjon på membran, uavhengig kontroll.  
Det tas derfor et generelt forbehold om membranløsninger, tilkobling til sluk etc.

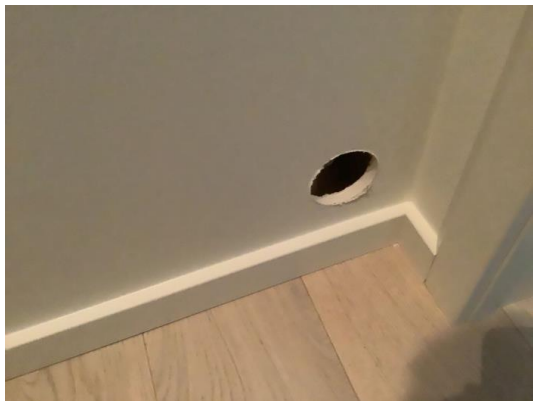
Det ble boret 73 mm hull bak dusjhjørnet, og ikke observert fukt i vegg.

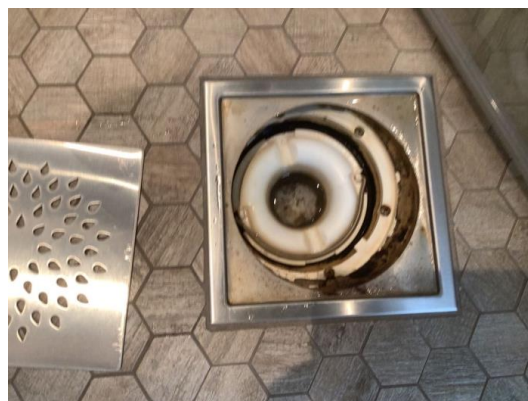
Membranen er en lukket konstruksjon, og er derfor ikke inspisert.  
Det er fremvist dokumentasjon på membran, uavhengig kontroll.  
Det tas derfor et generelt forbehold om membranløsninger, tilkobling til sluk etc.

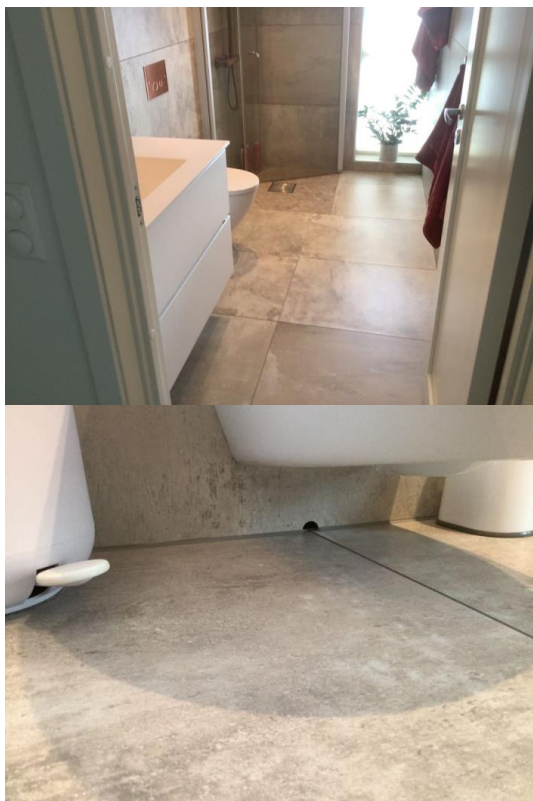
Det er fliser på veggene og gulvet, samt gulvvarme.  
Badet har baderomsinnredning, dusjhjørne, vegghengt klosett og balansert ventilasjon.

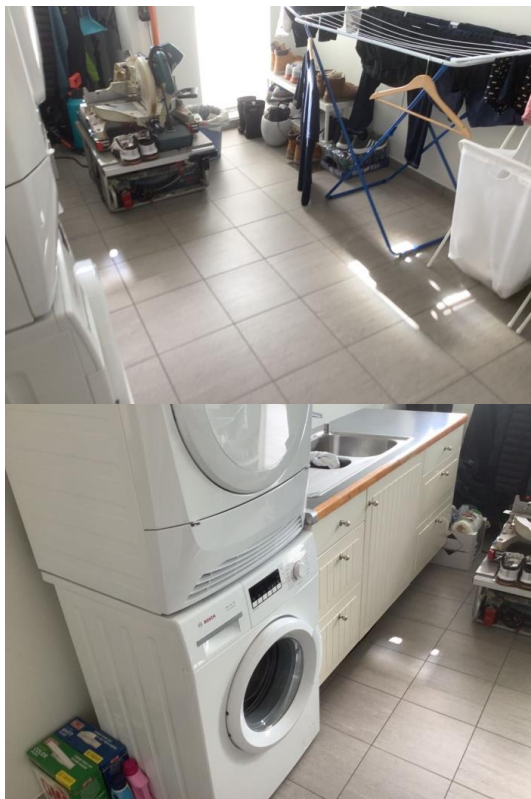
Vaskerommet har uttak for vaskemaskin, menk med utslagsvask og sluk i gulv.

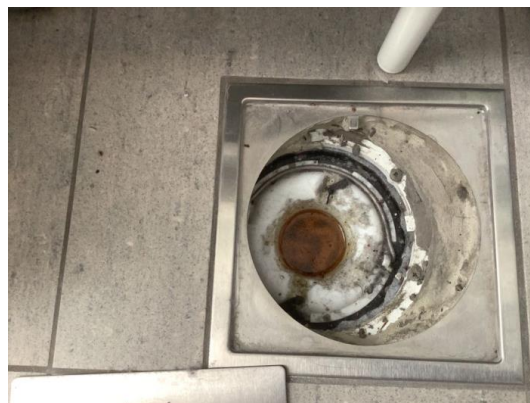
Det er fremvist dokumentasjon på uavhengig kontroll.

Det tas derfor et generelt forbehold om membranløsninger, tilkobling til sluk etc.

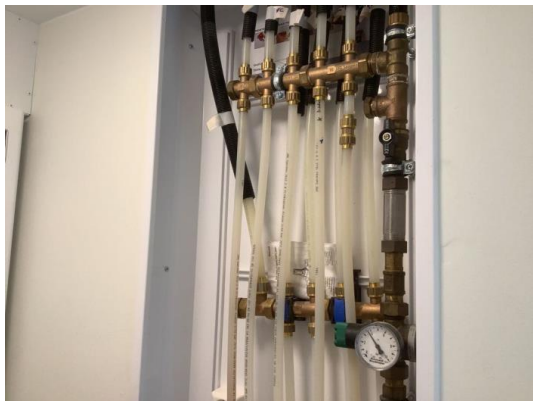
Rør i lukkede konstruksjoner er ikke inspisert.  
TG er kun basert på alder og synlige rør.

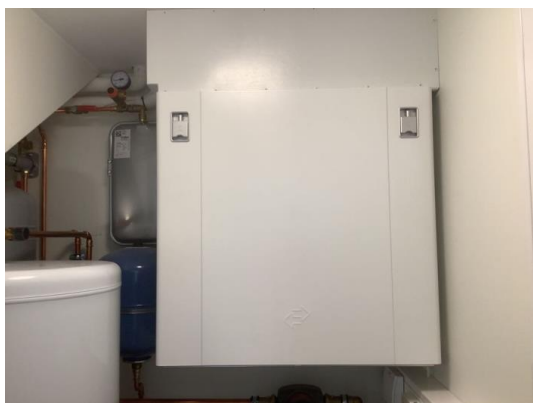
Boligen har balansert ventilasjon fra byggeår.  
Hovedenheten er plassert i tekniskrom.  
Skjulte rør er ikke inspisert, og tilstandsvurdert.  
Eget balansert anlegg i hybelen.

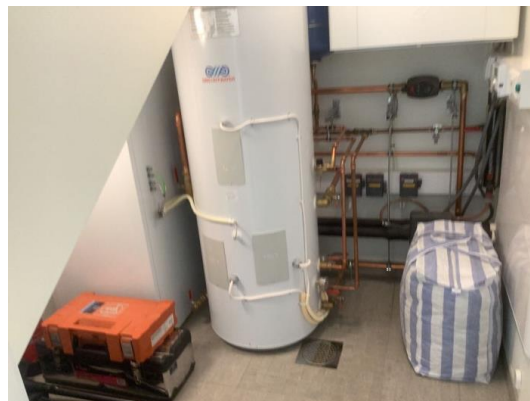
Varmtvannstanken er plassert i det tekniske rommet, og er på 300 liter.  
Berederen er fra byggeår, og har avrenning til sluk.

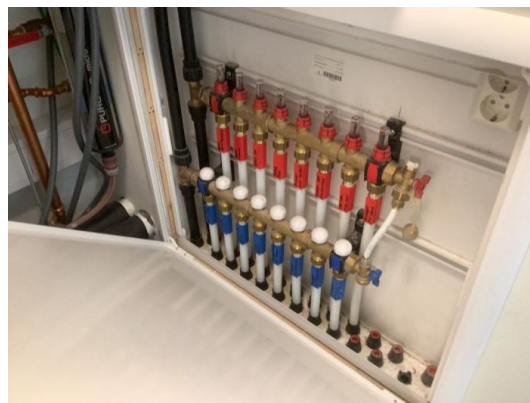
Eier opplyser at det er vannbåren varme i alle gulv, og at det er bergvarme.

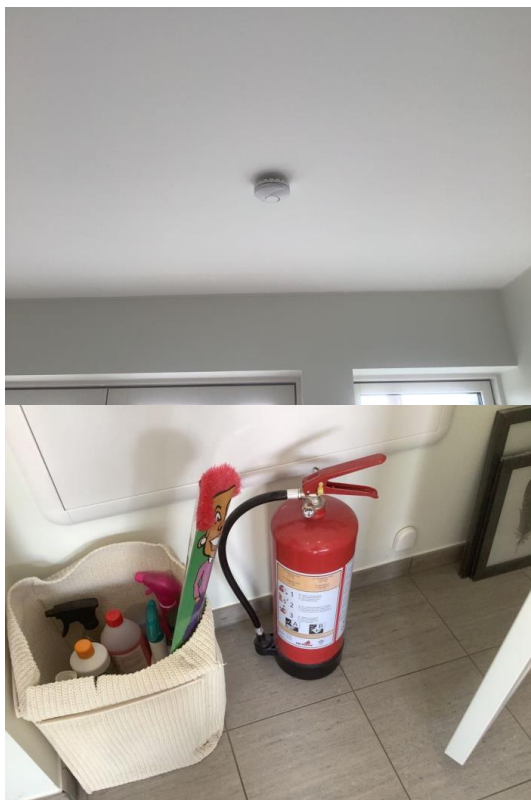
Det er montert 6 kg brannslukningsapparat i boligen.  
Apparatet er ikke funksjonstestet.  
Boligen har røykvarsler.

1. Er det mangler på røykvarsler i boligen iht. forskriftskrav på søknadstidspunktet, men minst Byggeforskrift 1985?  
**Nei**
2. Er det mangler for brannslukningsutstyr i boligen iht. forskriftskrav på søknadstidspunktet, men minst Byggeforskrift 1985?  
**Nei**
3. Er det skader på brannslukkingsutstyr eller er apparatet eldre enn 10 år?  
**Nei**
4. Er det skader på røykvarslere?  
**Nei**

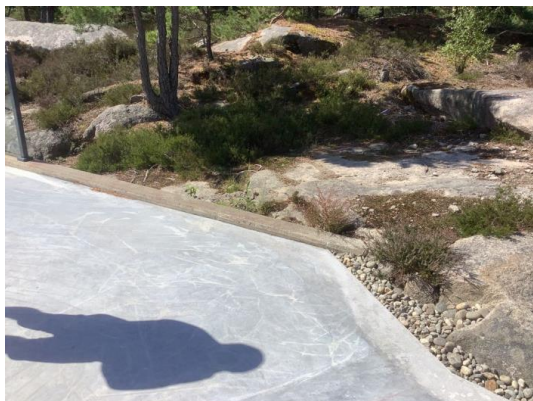
Boligen ligger i skrånende terreng, men det er også flate partier.  
Det er gruset gårdsplass og betongplattinger.  
Tomten har noe kupert terreng.
