# Tilstandsrapport

Boligbygg med flere boenheter

Utsikten 17, 1604 FREDRIKSTAD

Befaringsdato: 04.11.2025

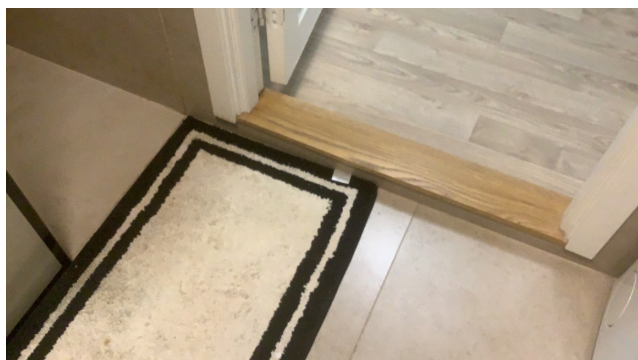
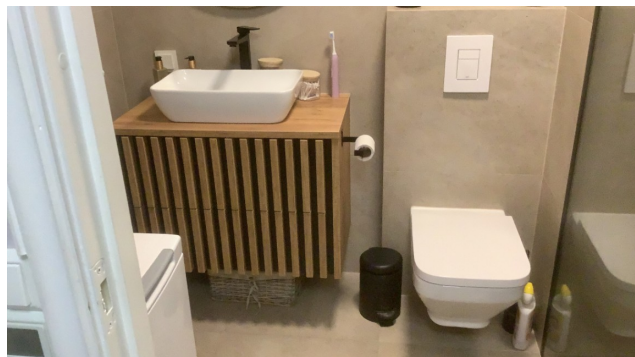
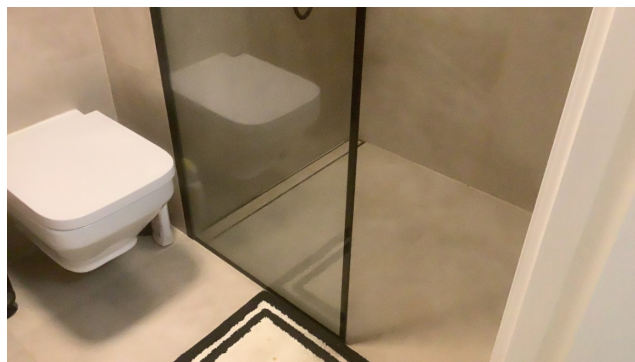
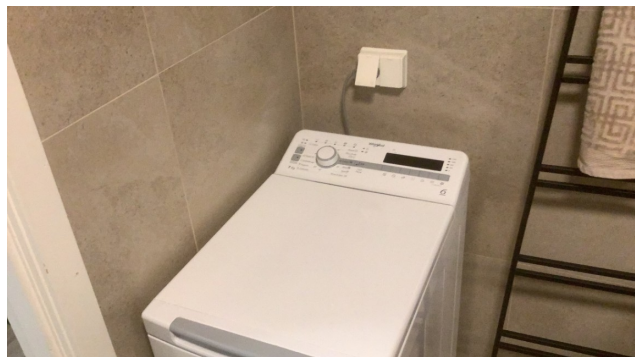
### 3. ETASJE > BAD

Det er ikke observert skader på flisene, ei heller fugene.

Det ble boret 73 mm hull bak dusjhjørnet, og ikke målt unormale fuktverdier i veggen.

Det er kun foretatt en stikk-kontroll på hulltakingen, og det kan ikke garanteres at det kan være fukt andre steder.

Eier har fremlagt dokumentasjon for membran.  
Eier opplyser at badet er oppgradert i 2022.  
Det er fliser på veggene og gulvet, samt gulvvarme.  
Badet har baderomsinnredning, dusjnise, vegghengt klosett, uttak for vaskemaskin og mekanisk avtrekk.
