Tilstandsrapport

Tomannsbolig

Øvre Langgate 70 B, 1743
KLAVESTADHAUGEN

Oppdragsnr.: 21001-1643

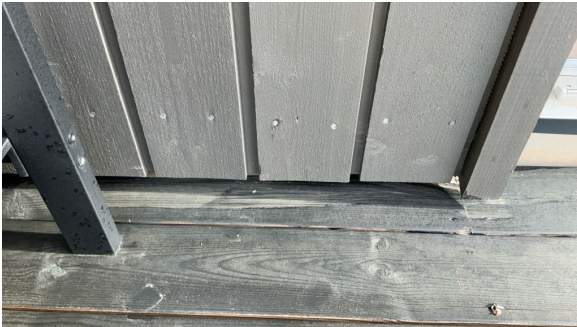
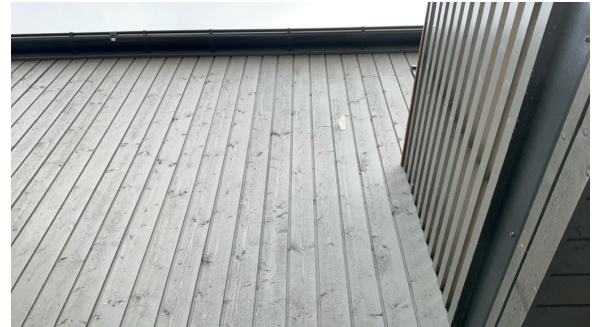
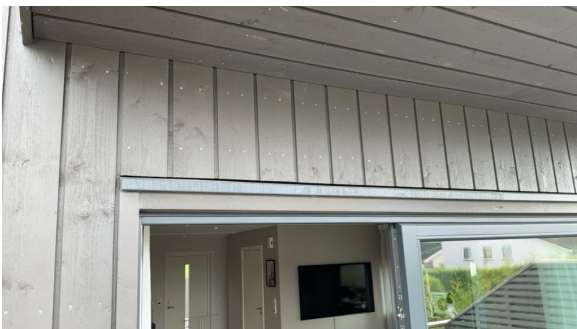
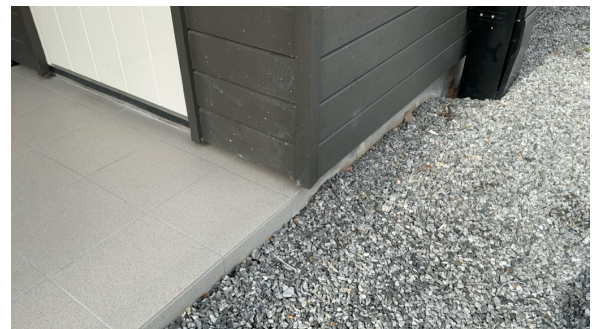
Det registreres stedvis brutt overflate rundt spikerhoder i kledningsbord på fasade. Brutt overflate ved spikerhoder gir økt risiko for fuktoppsug i treverket, samt oppsamling av smuss som kan føre til raskere nedbrytning av kledningen rundt innfestingspunktene. Disse må sparkles og males.

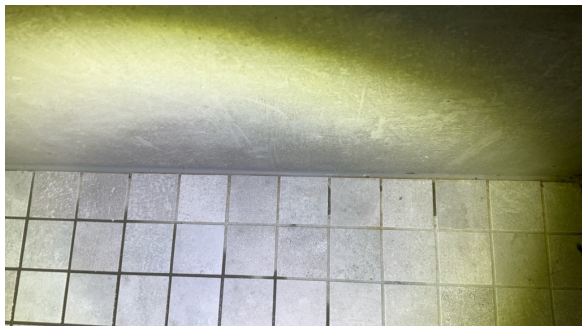
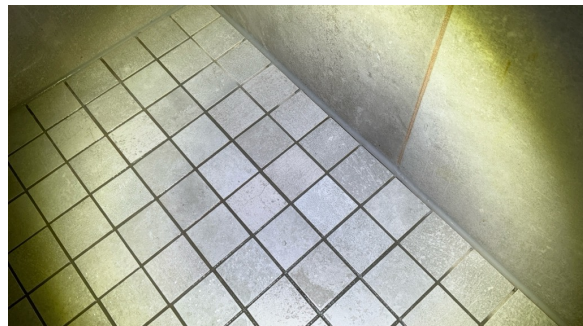
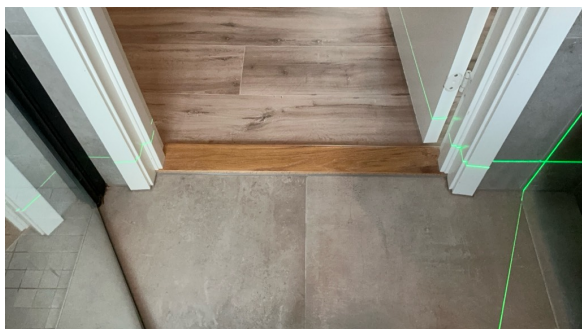
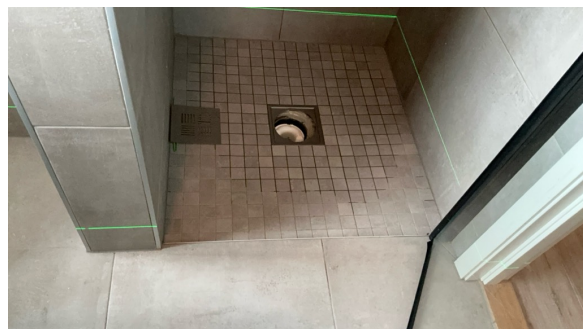
- Det er påvist at flisfuger har riss/sprekker.
- Det er påvist avvik i fallforhold til sluk i forhold til krav i forskrift på byggetidspunktet.

- Det må foretas utbedring av fallforhold.
- Fuger bør skiftes ut.
- Et bad med manglende/reduert fall til sluk blir mindre funksjonelt og sikkert for brukeren. Dette kan medføre stående vann på gulvet, vann som ikke ledes effektivt til sluket, økt risiko for at vann renner ut av rommet og redusert sklisikkerhet på gulvet.

Anbefaler membrankant ved terskel.

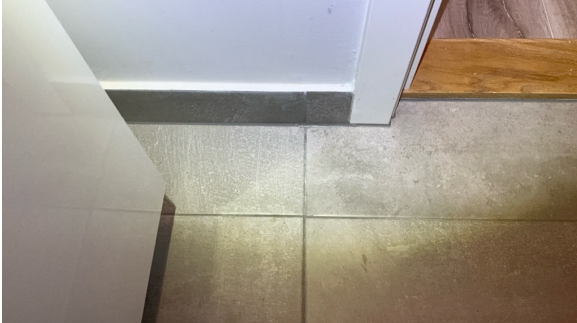
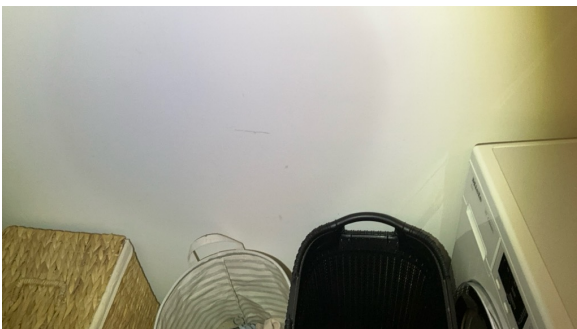
FØRSTE ETASJE > VASKEROM M/TOALETT

Overflater Gulv

- Det er påvist at flisfuger har riss/sprekker.
- Det er påvist avvik i fallforhold til sluk i forhold til krav i forskrift på byggetidspunktet.

Under trapp er det avvik i fall fra forskrifskrav, men der er godt fall ellers.
Manglende sluttføring under trapp.

Det bør etableres membrankant under trapp.

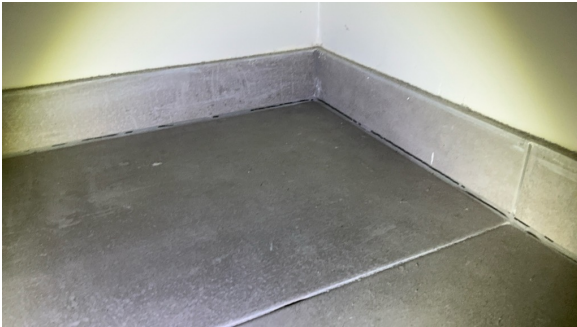
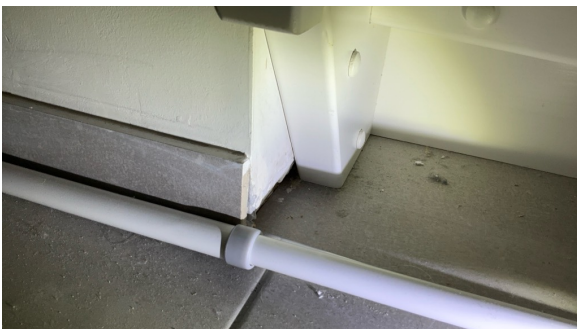
FØRSTE ETASJE > VASKEROM M/TOALETT

Sluk, membran og tettesjikt

Det må etableres membrankant under trapp.

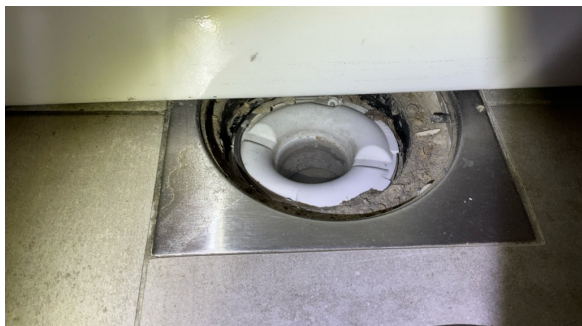
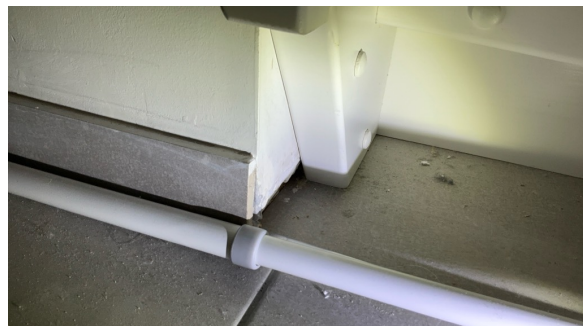
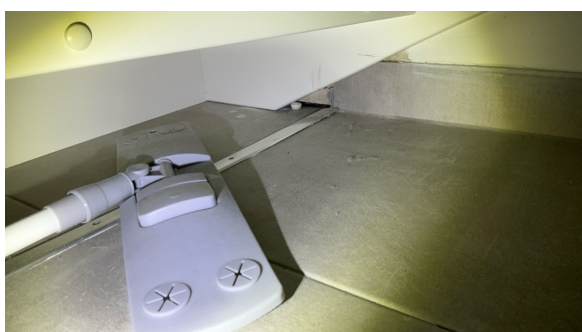
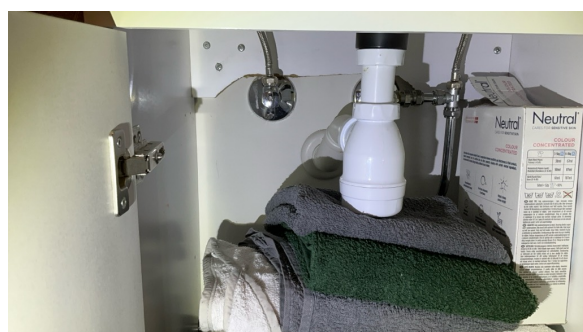
FØRSTE ETASJE > VASKEROM M/TOALETT

! TG1 Sanitærutstyr og innredning

Rommet har innredning med nedfelt servant, veggmontert toalett og opplegg for vaskemaskin.

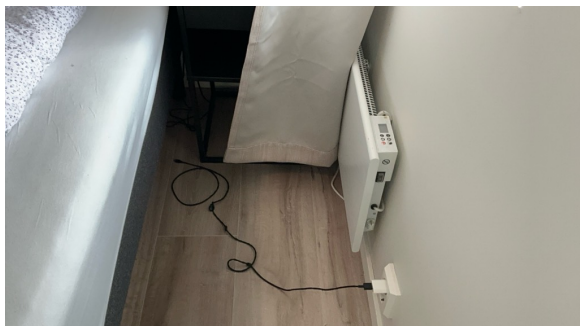
TE 2 Elektrisk anlegg

Ja Ved arbeid utført på elektrisk anlegg etter 1999, skal samsvarserklæring foreligge. I dette tilfelle mangler samsvarserklæring på det elektriske anlegget i sin helhet, og det er derfor gitt TG 2. Det anbefales at anlegg kontrolleres av en el.-takstmann.

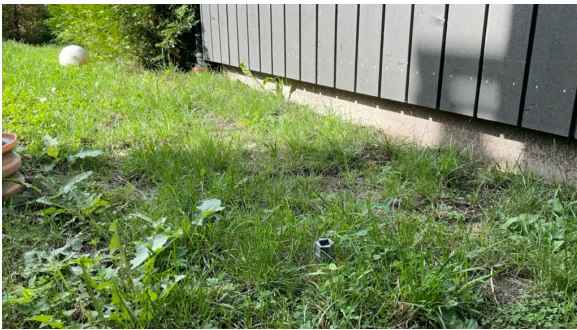
! TG 2 Terrengforhold

- Det bør foretas terrengjusteringer.
