# Tilstandsrapport

Tomannsbolig

Øvre Langgate 70 B, 1743 KLAVESTADHAUGEN

Befaringsdato: 02.09.2025

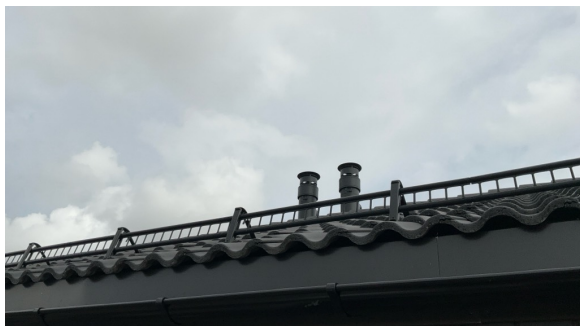
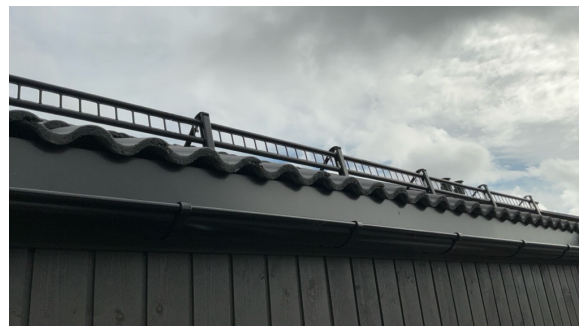
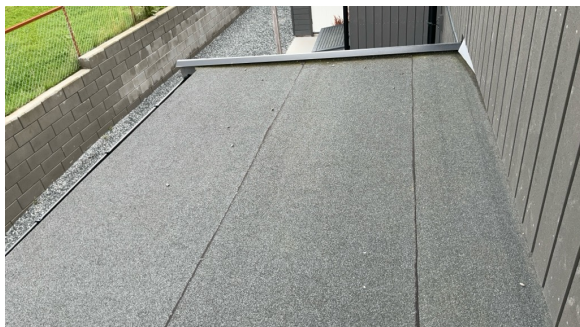
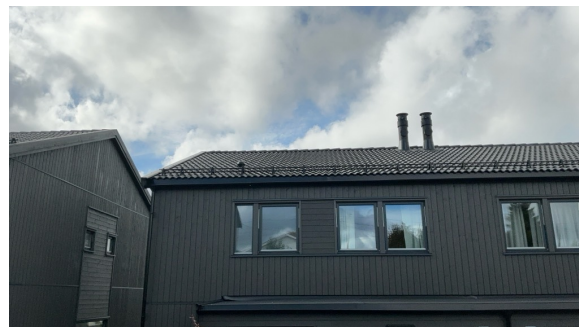
Taktekkingen er av betongtakstein og takpapp ved inngang og utvendigbod. Taket er besiktiget fra bakkenivå.

Siden taket (takkonstruksjon, taktekking og skorstein) kun er observert fra bakkenivå, er vurderingen begrenset av dette. Det er ikke sikkerhetsmessig forsvarlig å bevege seg ut på taket eller observere fra stige. Selv om det ikke er avdekket skader under befaringen, betyr ikke dette at det ikke foreligger skader som en besiktigelse på taket kan avdekke. Vær oppmerksom på denne risikoen. En undersøkelse av taket kan utføres av en fagperson under tilstrekkelige sikkerhetsforhold.

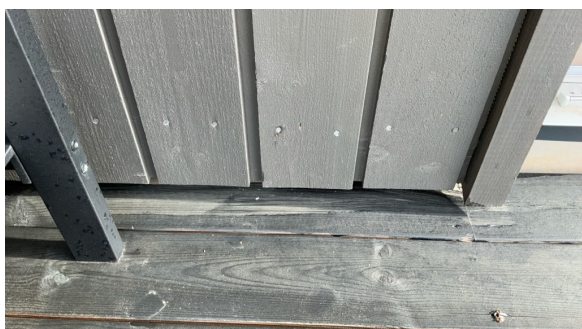
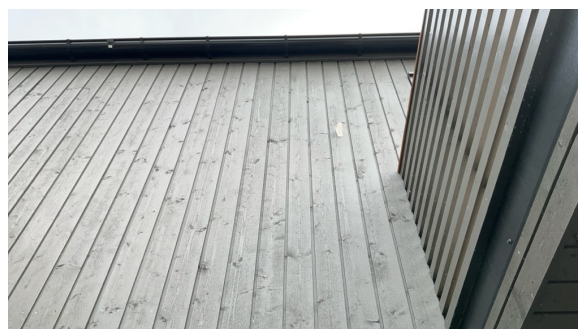
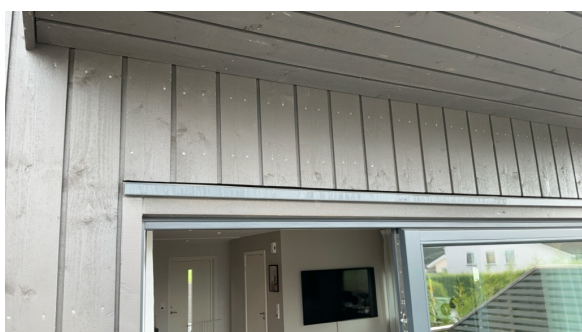
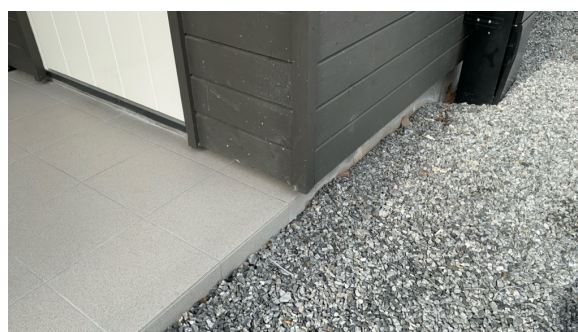
## TG 2 Veggkonstruksjon

Det registreres stedvis brutt overflate rundt spikerhoder i kledningsbord på fasade. Brutt overflate ved spikerhoder gir økt risiko for fuktoppsug i treverket, samt oppsamling av smuss som kan føre til raskere nedbrytning av kledningen rundt innfestingspunktene. Disse må sparkles og males.

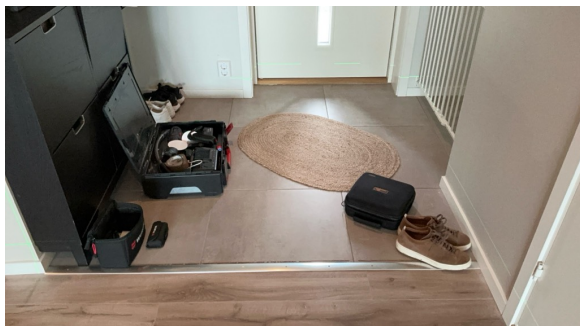
- Målt høydeforskjell på mellom 10 - 20 mm innenfor en lengde på 2 meter. Tilstandsgrad 2 gis med bakgrunn i standardens krav til godkjente måleavvik.

- For å få tilstandsgrad 0 eller 1 må høydeforskjeller rettes opp. Ytterligere undersøkelser må foretas for å få kartlagt omfanget for utbedring.

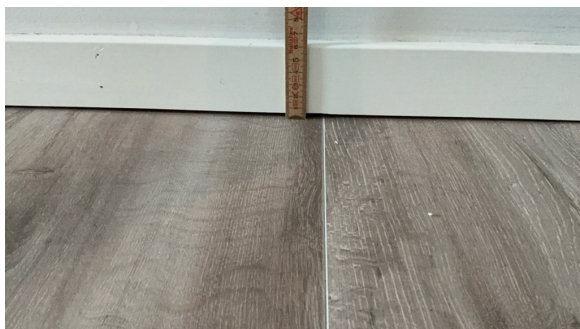
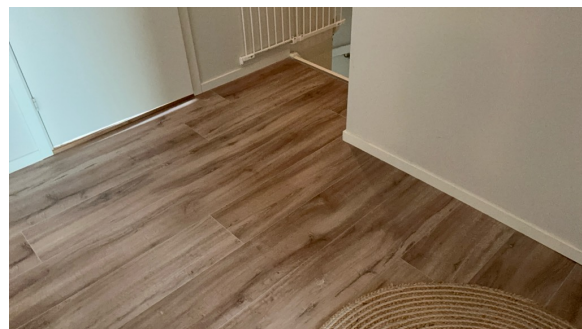
## TG 2 Etasjeskille andre etasje

- Målt høydeforskjell på mellom 10 - 20 mm innenfor en lengde på 2 meter. Tilstandsgrad 2 gis med bakgrunn i standardens krav til godkjente måleavvik.

- For å få tilstandsgrad 0 eller 1 må høydeforskjeller rettes opp. Ytterligere undersøkelser må foretas for å få kartlagt omfanget for utbedring.

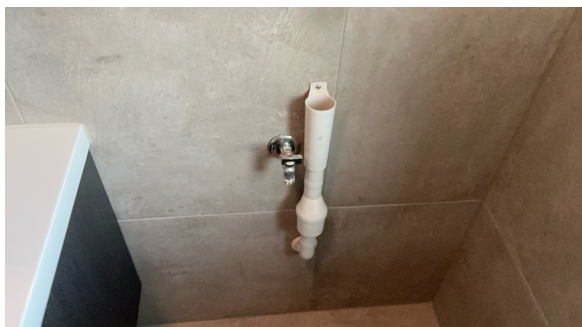
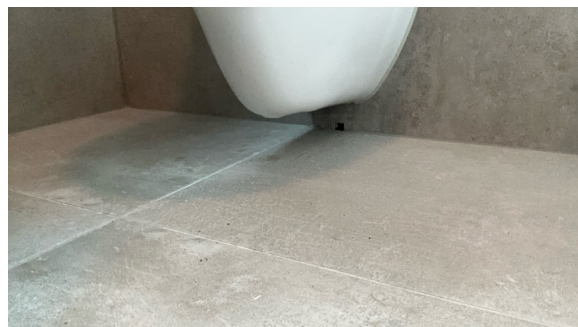
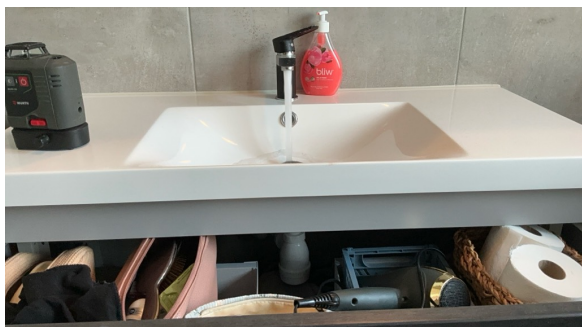
Rommet har innredning med nedfelt servant, veggmontert toalett, dusjvegger/hjørne og opplegg for vaskemaskin.

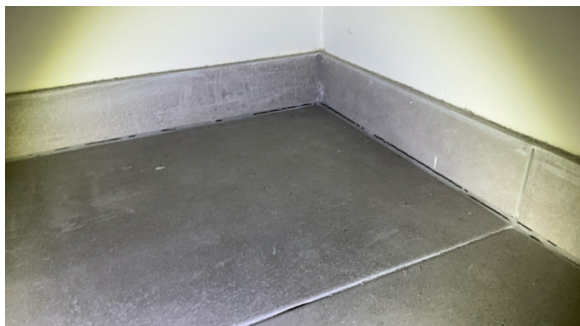
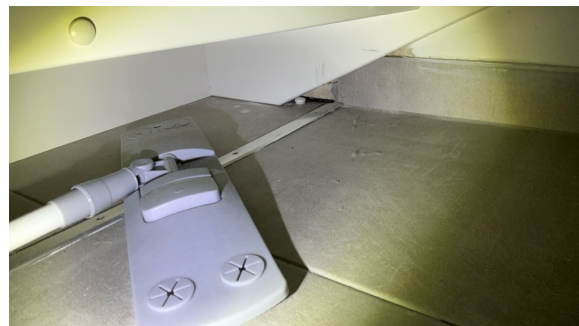
## FØRSTE ETASJE > VASKEROM M/TOALETT

Under trapp er det avvik i fall fra forskrifs krav, men der er godt fall ellers.  
Manglende slutførelse under trapp.

Det bør etableres membrankant under trapp.

Det må etableres membrankant under trapp.

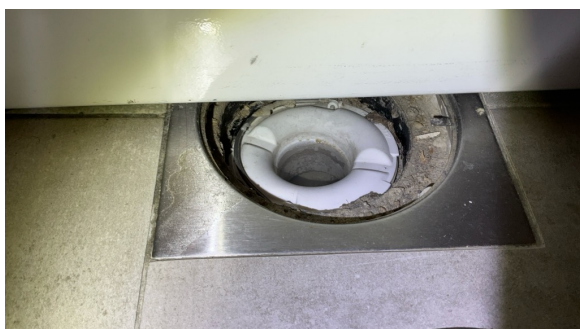
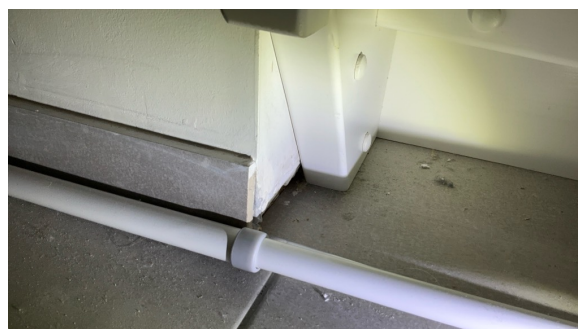
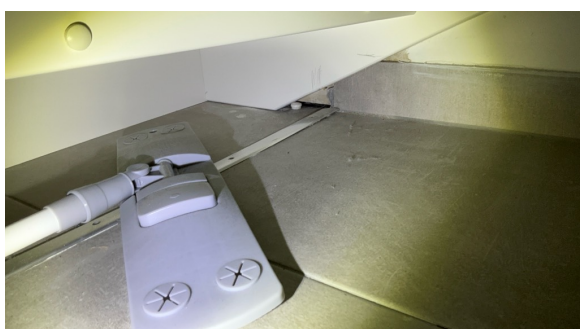
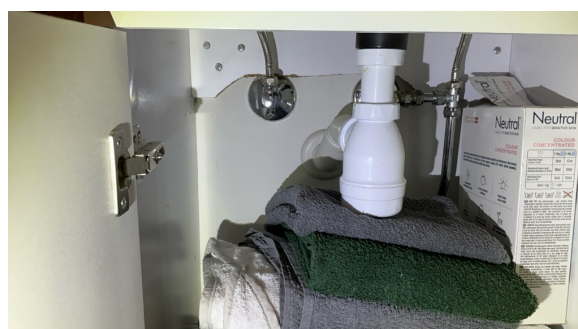
Rommet har innredning med nedfelt servant, veggmontert toalett og opplegg for vaskemaskin.

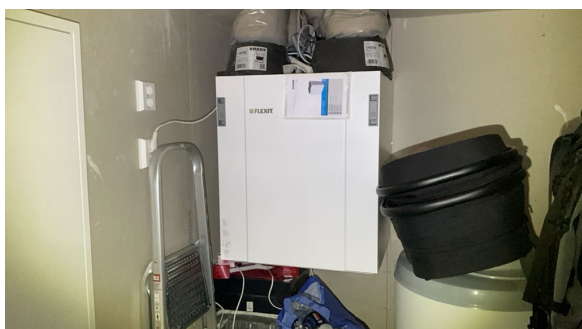
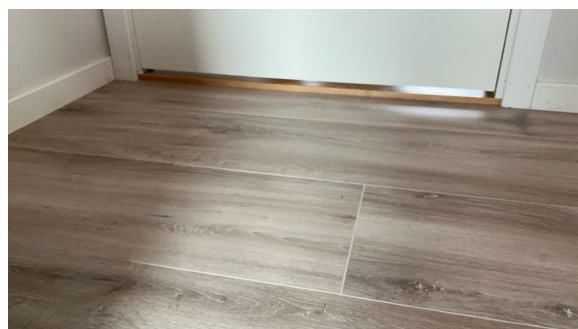
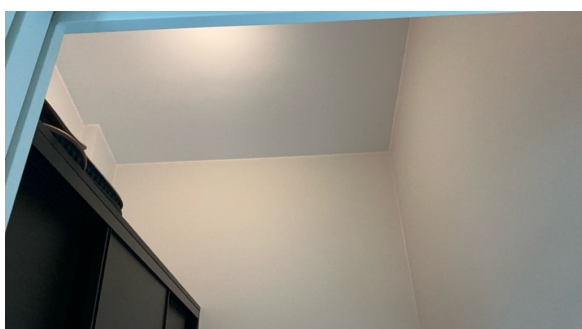
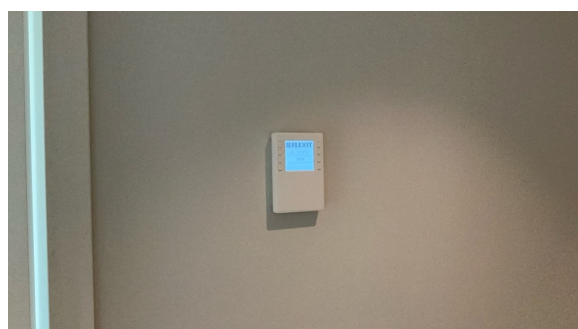
- Det er avvik:

Ventilasjon må etableres.
