# Tilstandsrapport

Leilighet

Farmanns gate 16, 1607 FREDRIKSTAD

Befaringsdato: 20.08.2026

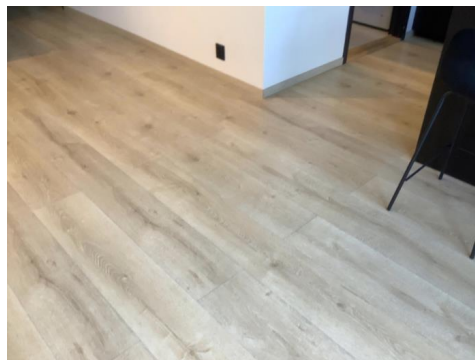
I hht eier ble leiligheten oppgradert i 2022. Gulvene ble avrettet og det ble lagt nytt laminat.  
Overflatene er generelt godt vedlikeholdt, og har normal bruksslitasje.  
Noe overflatebehandling av vegger og tak må alltid påregnes ved et eierskifte.  
Normal slitasje på overflatene, noe bruksslitasje må alltid påregnes ved kjøp av brukt bolig.

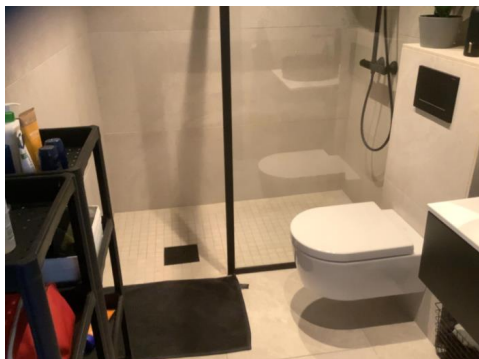
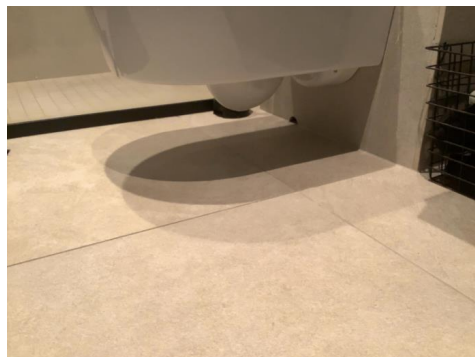
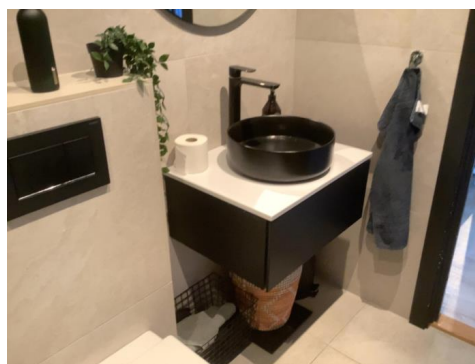
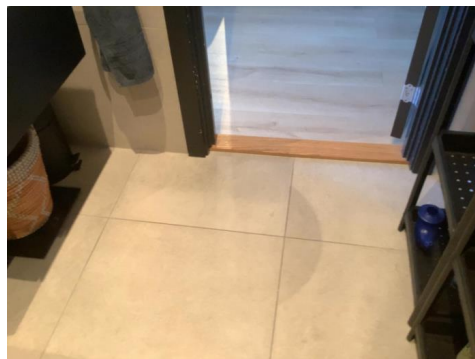
Eier opplyser at badet er fra 2022.  
Badet har flislagt gulv og flislagte vegger. Gulvet er utstyrt med elektrisk gulvvarme.  
Rommet er innredet med baderomsinnredning med servant, vegghengt klosett og nedsenkt dusjnise. Badet fremstår med en funksjonell planløsning og en innredning som er vanlig for boliger fra tilsvarende byggeperiode. Sanitærutstyr og overflater er tilpasset badets bruk.

Årstall: 2022      Kilde: Eier

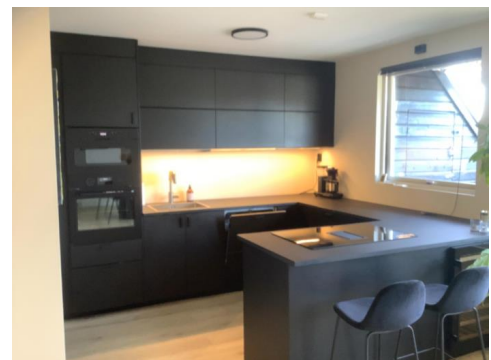
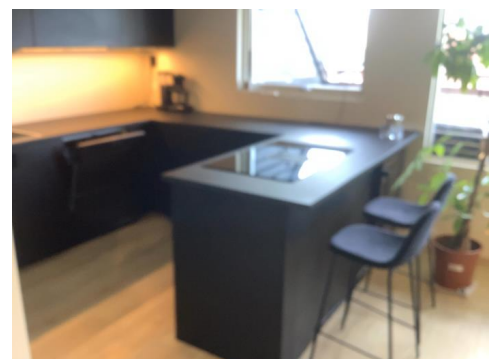
Avrenning er undersøkt ved åpen vannkran og vannmengde, samt trykk er vurdert mens kranene er åpne. Ingen symptomer på avvik ble registrert på befaringsdagen.
