Tilstandsrapport

Boligbygg med flere boenheter

Ringgata 2D, 1723 SARPSBORG

Befaringsdato: 19.05.2025

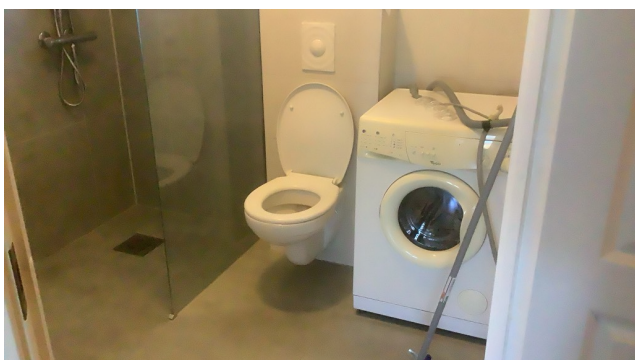
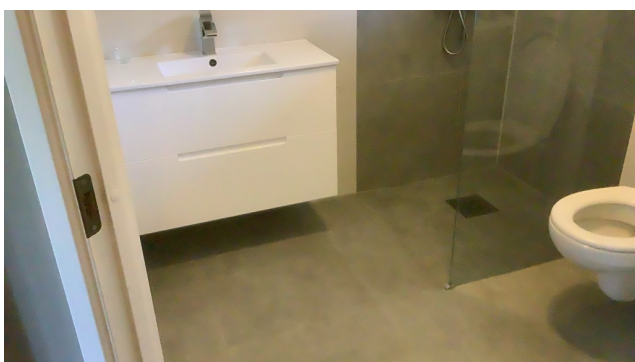
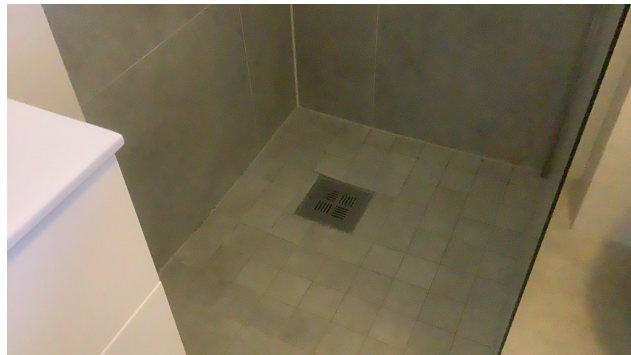
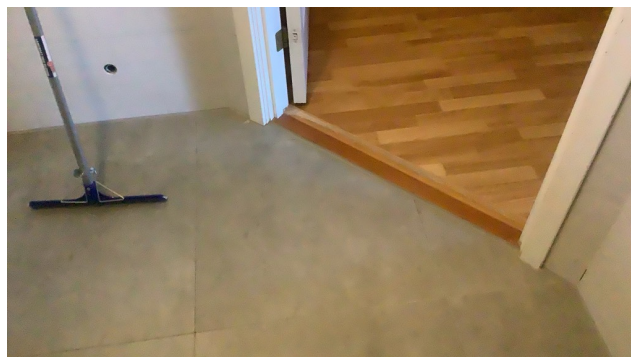
1. ETASJE > BAD

! TG 2 Overflater vegger og himling

- Det er vindu/dør med ikke fuktbestandige materialer i våtsonen (ved vask, dusj, badekar, osv.), løsningen eller byggematerialet er uegnet.
- Det er avvik:

Det er ikke tilfredsstillende tetting ved avrenningsrør fra fordelerskap og sprekke i fuge.

- Dersom det ikke gjøres tiltak, kan dette medføre oppfukning, oppsvelling og forringelse av materialer over tid og fuktskader på tilstøtende konstruksjoner.
- Tiltak:

Feilene bør utbedres, da dette kan føre til dårligere fuktsikring.

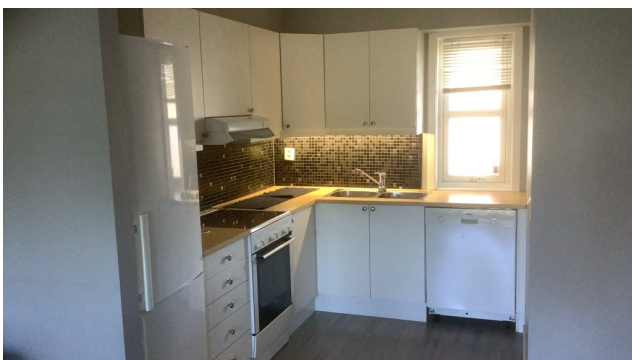
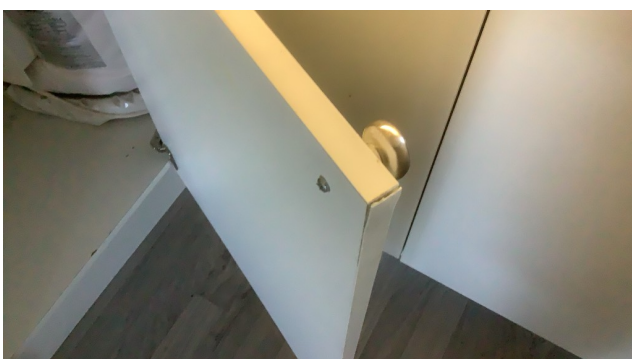
1. ETASJE > STUE/KJØKKEN

TG 1 Avtrekk

Det er montert avtrekksvifte over komfyr/platetopp.

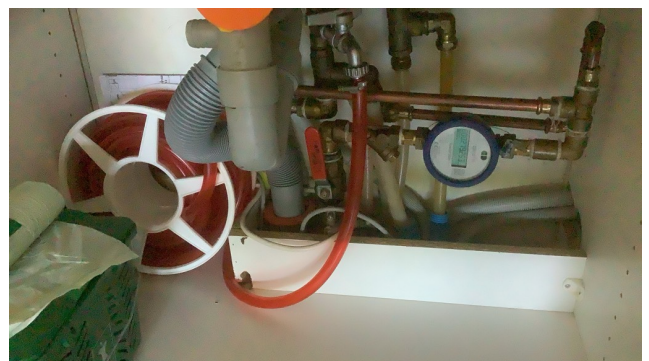
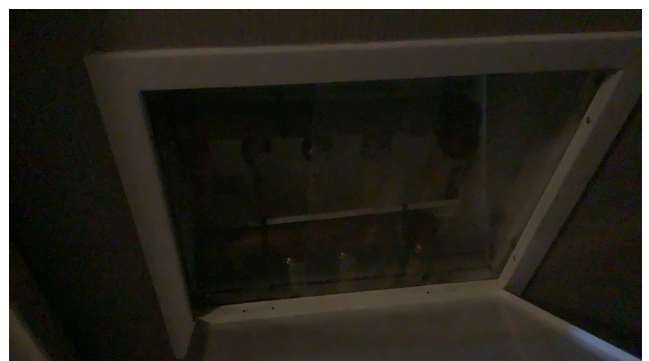
TG 1 Avløpsrør

Det meste av rørene er ligger i skjulte konstruksjoner, og er derfor ikke inspisert.
