# Tilstandsrapport

Boligbygg med flere boenheter

Kronprinsens gate 1A, 1606 FREDRIKSTAD

Befaringsdato: 08.05.2025

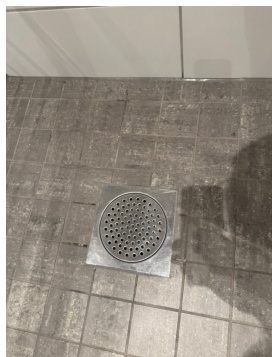
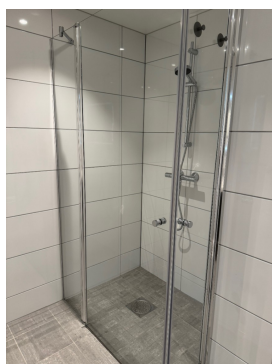
## 1. ETASJE > BAD

### ! TG 1 Overflater vegger og himling
