# Tilstandsrapport

Enebolig

Grønnlia 18, 1739 BORGENHAUGEN

Befaringsdato: 13.11.2025

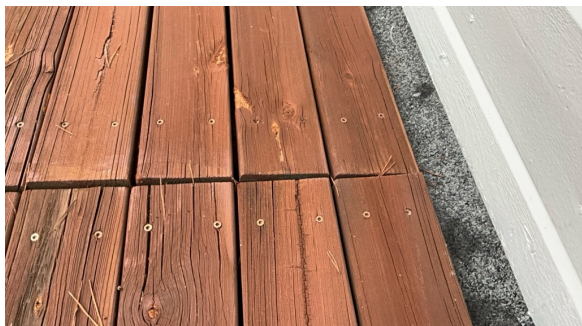
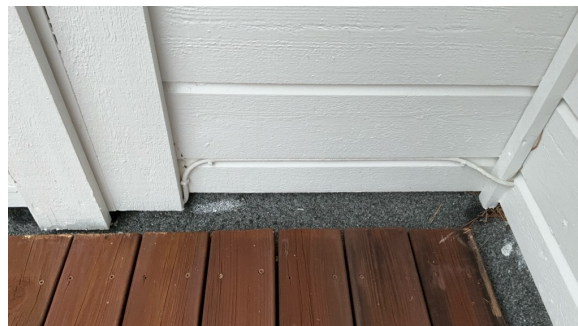
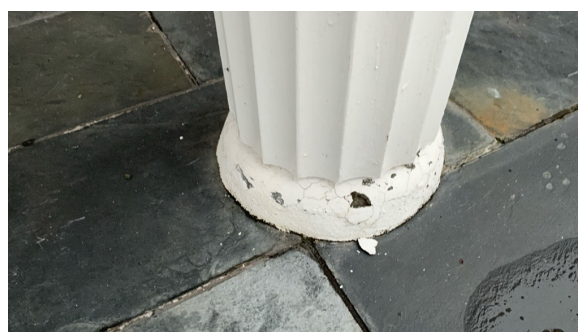
## Levegg til bakgård

Levegg i trekonstruksjon.

Det m påregnes utbedringer.

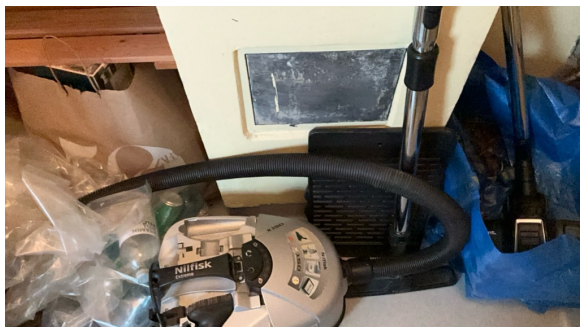
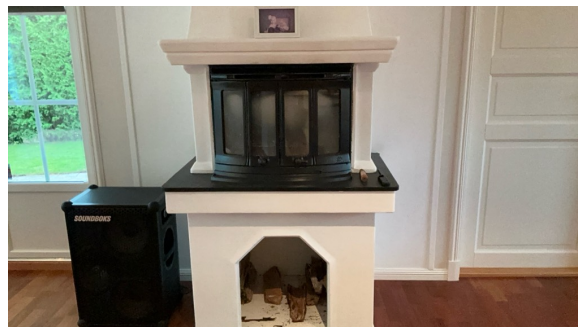
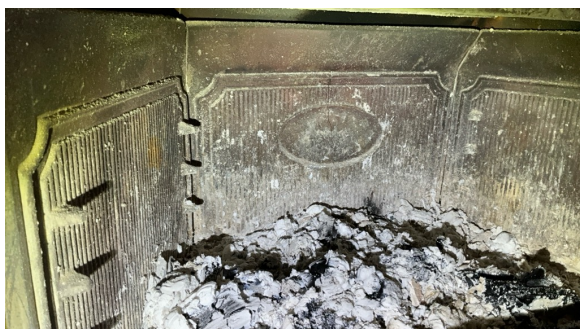
## TG 2 Pipe med gasspeis i stue

Boligen har elementpipe, gasspeis og sotluke utvendig/ feieluke.

Vedlikehold.

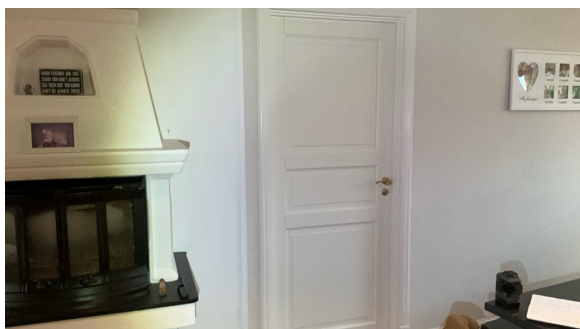
## TG 2 Innvendige dører

- Det er påvist avvik som tilsier at det bør foretas tiltak på enkelte dører.

- Det bør foretas tiltak på enkelte dører.
- Enkelte dører må justeres.

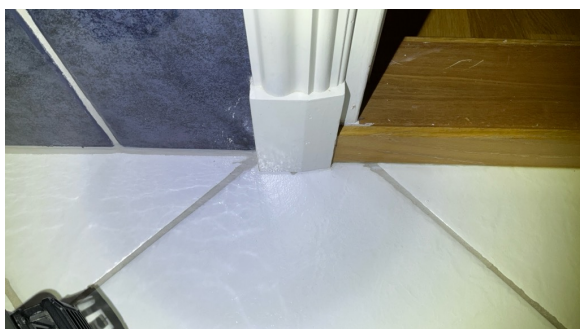
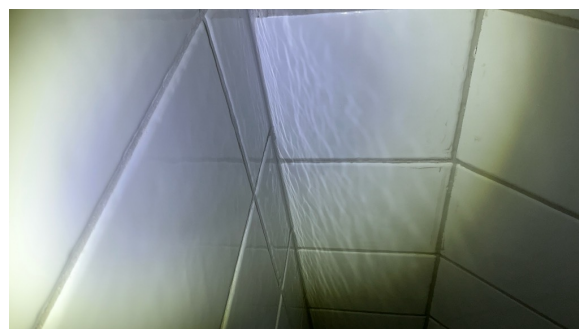
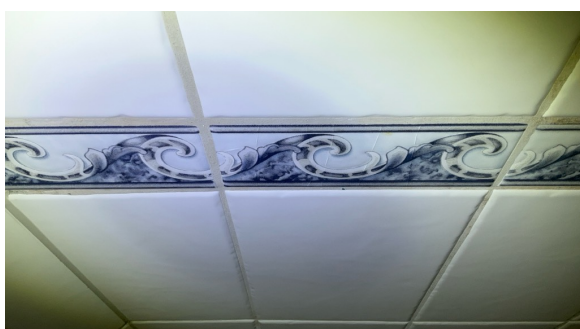
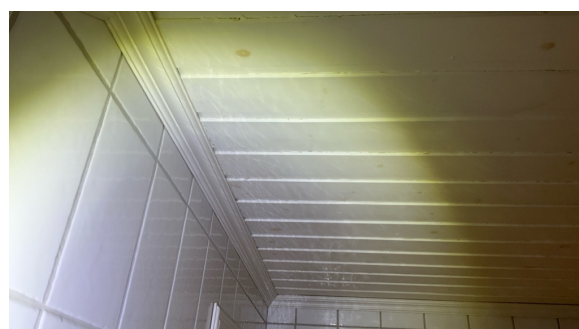
### TG 3 Overflater Gulv

- Det er mulighet for at det kan forekomme vannlekkasje på våtrommet hvor vann ikke vil gå til sluk.
- Det er påvist avvik i fallforhold til sluk i forhold til krav i forskrift på byggetidspunktet.

- Det bør etableres avrenning inn til sluk for hele våtrommet.
- Eventuelt lekkasjevann fra utstyr utenfor dusjsone vil ikke ha en naturlig vei til sluket. Dette kan føre til at vann samler seg på gulvet og potensielt renner ut av rommet eller trenger inn i konstruksjonen.
- Et bad med manglende/reduert fall til sluk blir mindre funksjonelt og sikkert for brukeren. Dette kan medføre stående vann på gulvet, vann som ikke ledes effektivt til sluket, økt risiko for at vann renner ut av rommet og redusert sklisikkerhet på gulvet.

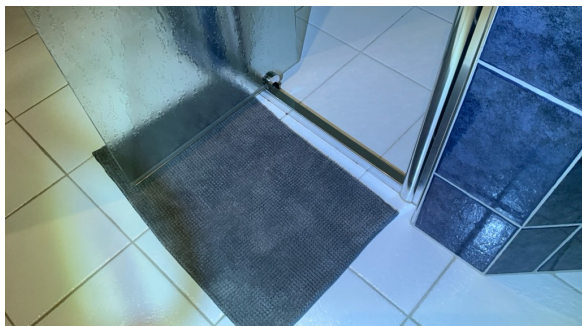
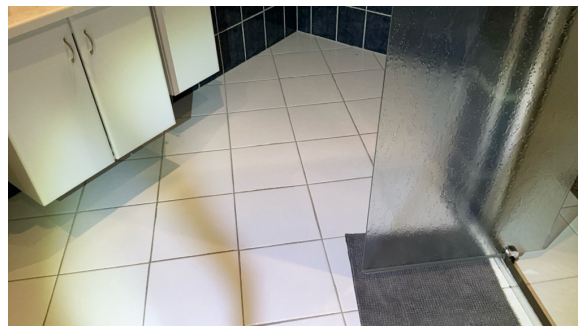
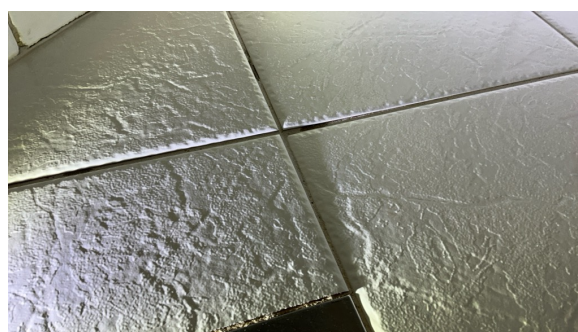
### TG 2 Sluk, membran og tettesjikt

Membran ligger skjult under fliser og tilstand kan ikke avdekkes uten inngripen i konstruksjonene. Ingen dokumentasjon på selve utførelsen foreligger. Tørr mansjett og rustne skruer.

- Det er viktig å merke seg at levetiden til en membran varierer basert på kvalitet, installasjon og bruk. Eldre membraner kan bli sprø og sprekke opp, noe som fører til at de mister sin vanntettende funksjon. Dette kan resultere i vannlekkasjer gjennom vegger og gulv og fuktskader.
- Overvåk tilstanden jevnlig. For å få tilstandsgrad 0 eller 1 må tettesjiktet skiftes ut, men tidspunktet for når dette er nødvendig er vanskelig å si noe om.
- Overvåk tilstanden jevnlig. For å få tilstandsgrad 0 eller 1 må slukløsningen skiftes ut og sannsynligvis må også membransjiktet skiftes/utbedres. Det er imidlertid vanskelig å si noe om tidspunktet for når dette er nødvendig.

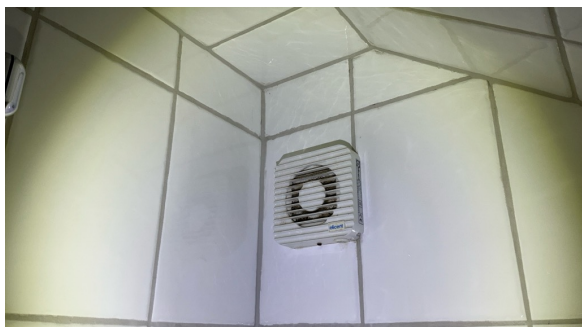
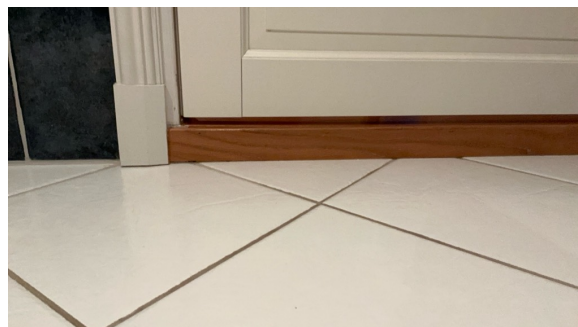
### TG 0 Tilliggende konstruksjoner våtrom

Fuktkvotemåling (vekt%) i konstruksjonen ble målt til under 6.

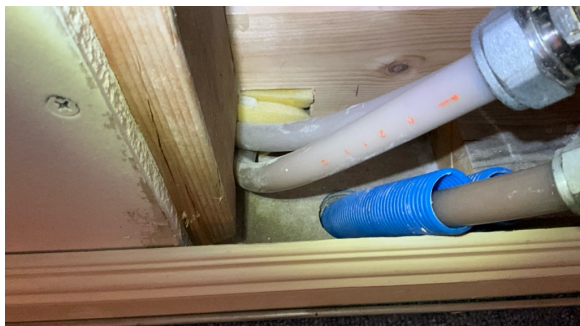
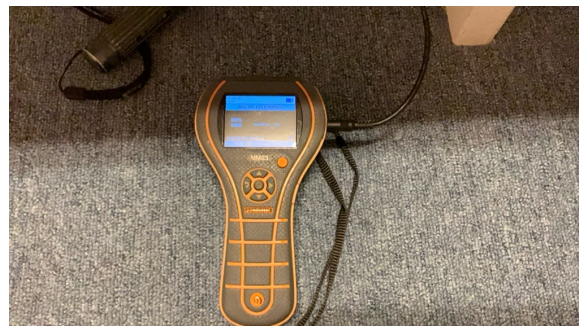
### Generell

- Det er vindu/dør med ikke fuktbestandige materialer i våtsonen (ved vask, dusj, badekar, osv.), løsningen eller byggematerialet er uegnet.

Riss i fliser.

- Det må gjøres tiltak for å lukke avviket.
- Uegnede materialer må fuktbeskyttes/utskiftes.

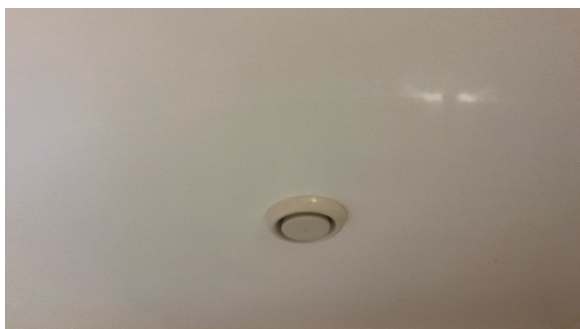
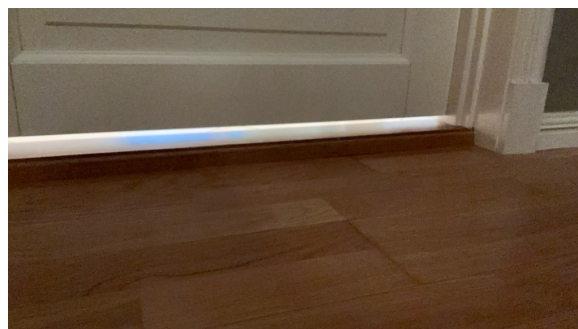
### Tilliggende konstruksjoner våtrom

Sted for hulltaking gir begrenset eller lite informasjon om badets tilstand. Målingene gir kun en indikasjon, og må ikke oppfattes som en garanti.

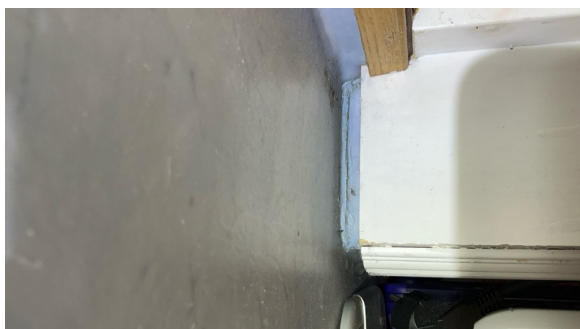
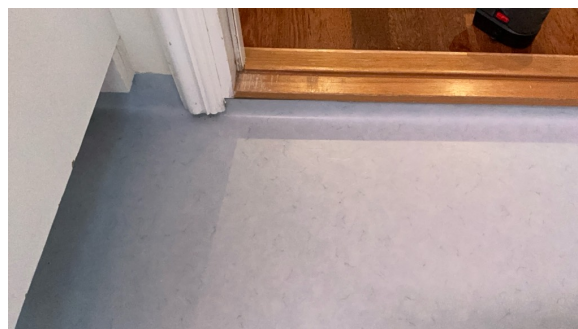
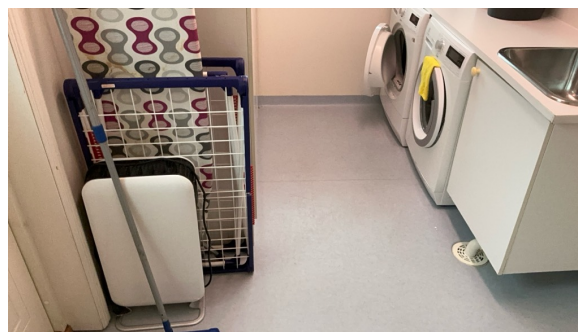
### TG 2 Sluk, membran og tettesjikt

- Dersom avvik ikke utbedres er det fare for videre skadeutvikling.

Vedlikehold.

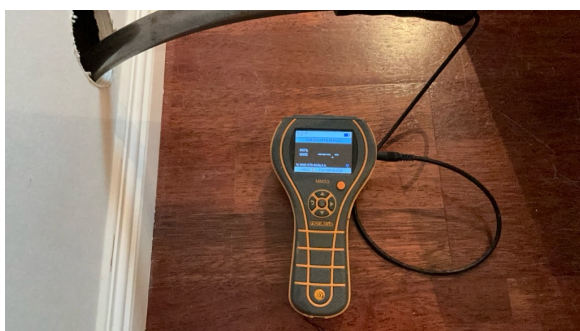
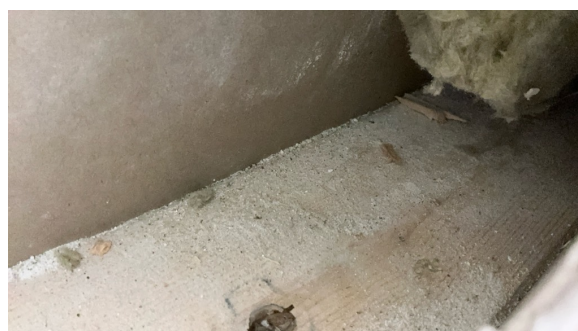
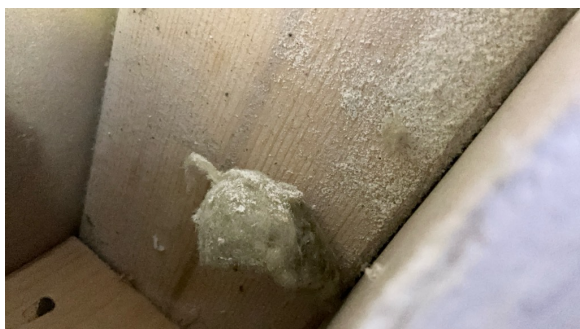
Fuktkvotemåling (vekt%) i konstruksjonen ble målt til under 6.

Sted for hulltaking gir begrenset eller lite informasjon om badets tilstand. Målingene gir kun en indikasjon, og må ikke oppfattes som en garanti.

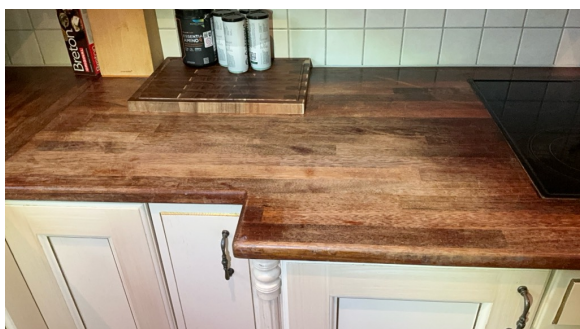
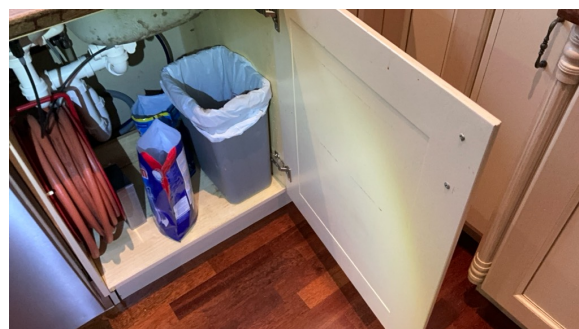
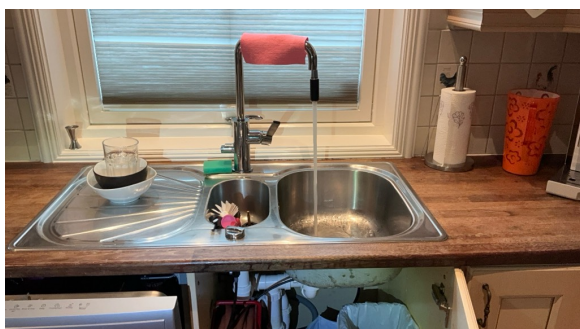
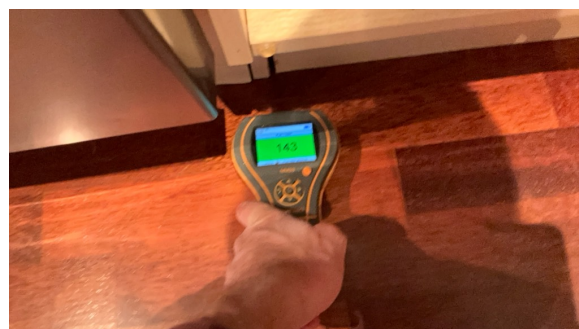
- Det er avvik:

Vedlikehold.

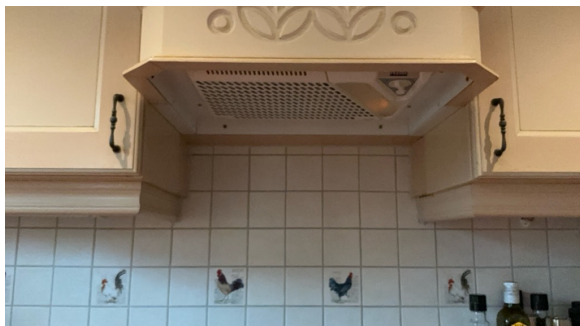
### TG 3 Avtrekk

- Det er registrert avvik med avtrekk.

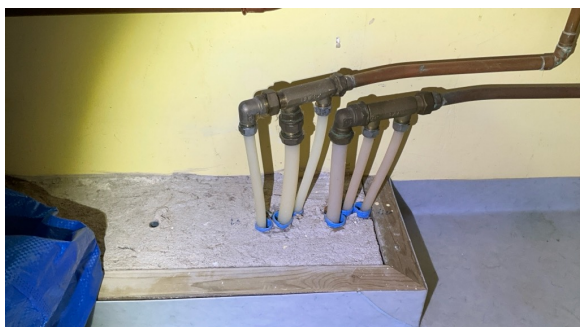
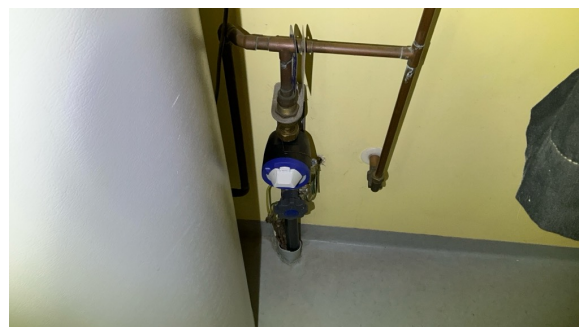
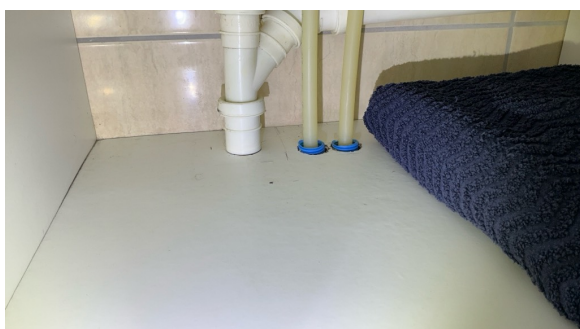
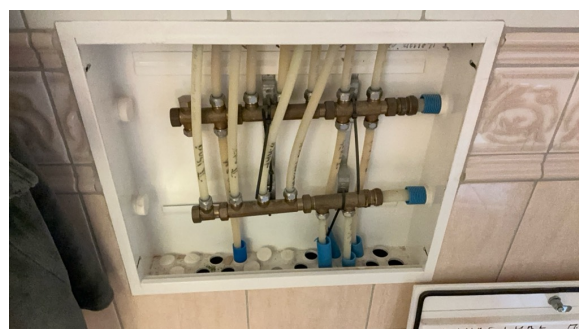
#### TG 2 Vannledninger

Ved lekkasje på rør til rørforgrenning i teknisk rom vil vannet renne ned i sprekker mellom betong og trevirke.

- Det må monteres tettemuffer i enden av varerørene.
- Det er ikke behov for utbedringstiltak siden anlegget fungerer i dag, men ut ifra alder kan skader plutselig oppstå på eldre anlegg.
- Rørkurser på rør-i-rør system bør merkes.

Hull i rørskap må tettes.

Det må gjøres utbedringer, slik at lekkasjevann vil gå rett til sluk.

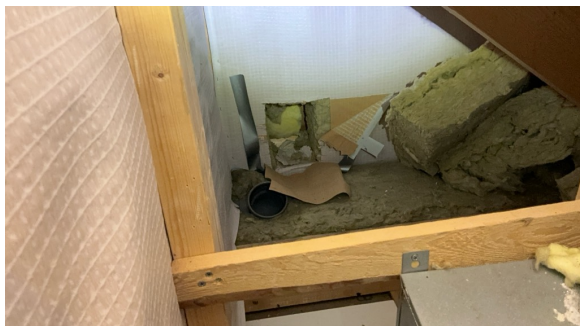
## TG 2 Avløpsrør

Det er avløpsrør av plast.

Durgoventil må etableres.

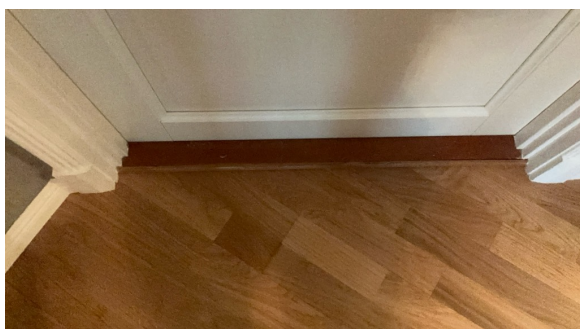
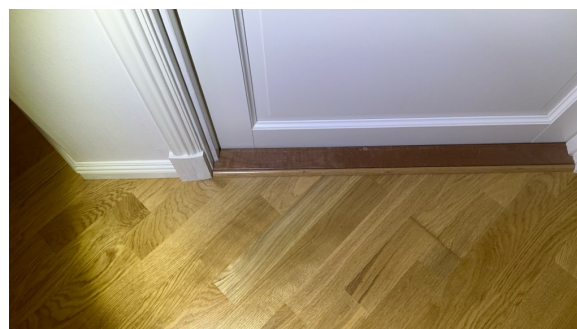
## TG 2 Ventilasjon

- Det er påvist mangelfull ventilasjon på ett eller flere rom i boligen.
- Det er påvist begrenset ventilering/luftgjennomstrømning.

- Det bør etableres veggventiler/vindusventiler i alle oppholdsrom som ikke har det.
- Bedre ventilering må etableres.

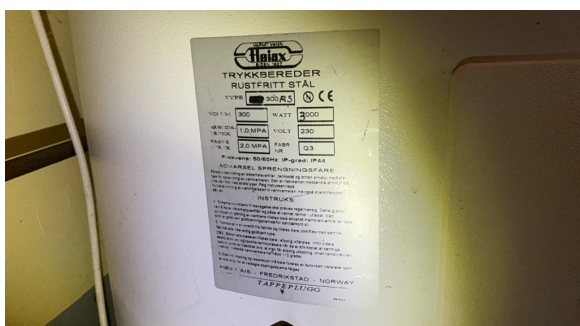
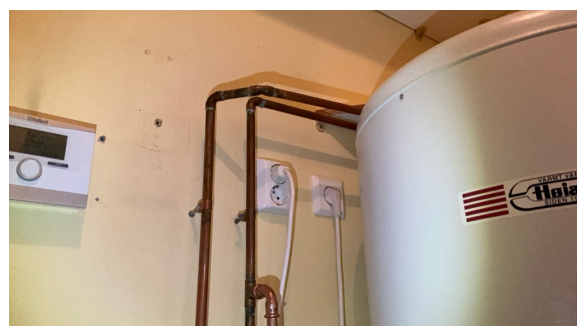
## TG 2 Varmtvannstank

Varmtvannstanken er på 300 liter.

- Det er ikke behov for utbedringstiltak siden tanken fungerer i dag, men ut ifra alder kan skader plutselig oppstå på eldre tanker.

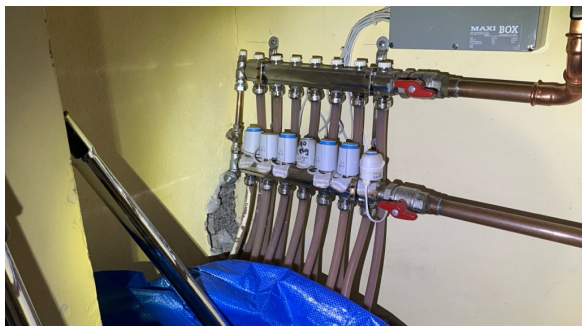
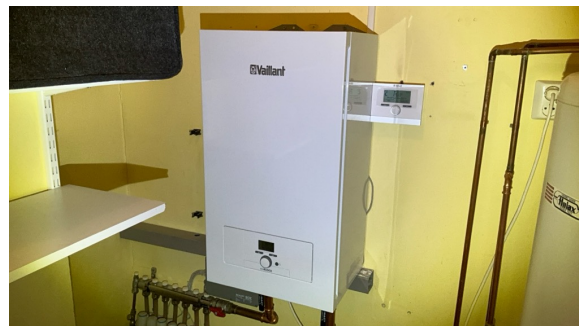
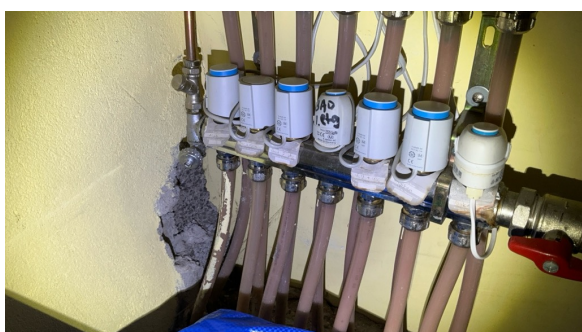
## Vannbåren varme

Det er vannbåren gulvvarme.

- Det er ikke behov for utbedringstiltak siden anlegget fungerer i dag, men ut ifra alder kan skader plutselig oppstå på eldre anlegg.

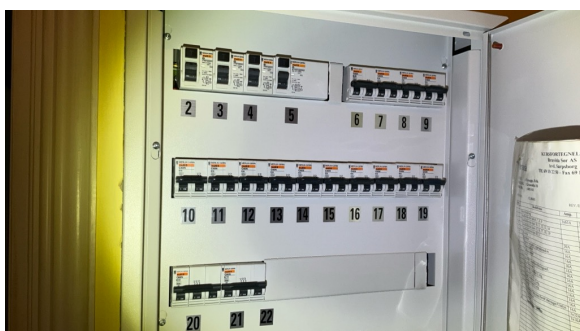
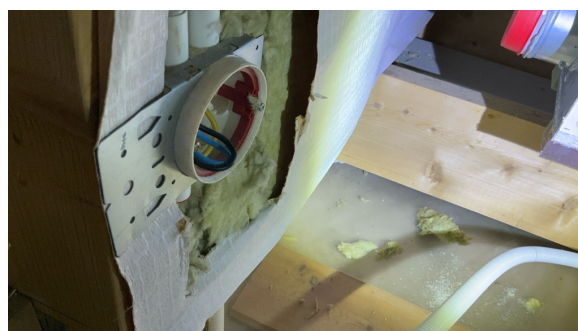
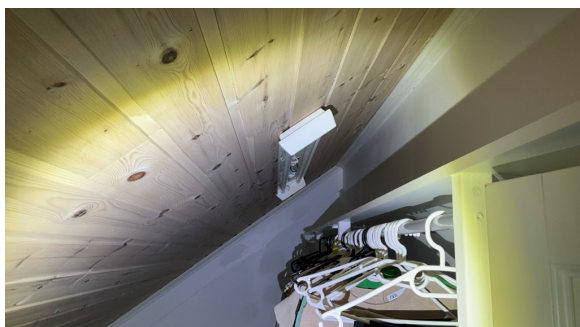
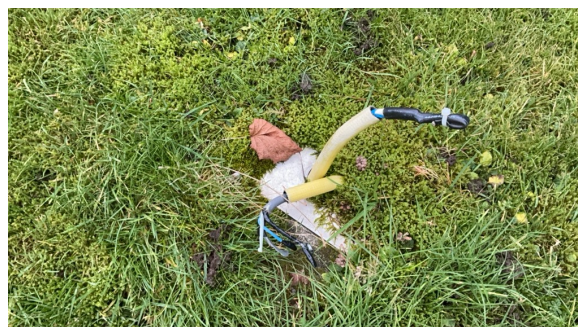
## Elektrisk anlegg

Kostnadsestimatet er kun satt for den lokale utbedringen av TG3 avviket som i dette tilfellet gjelder manglende deksel, lokk og isolering av kabler i hage, ikke eventuelle følge tiltak som kan følge med og heller ikke eventuelle andre TG2 avvik som er nevnt under denne konstruksjonen

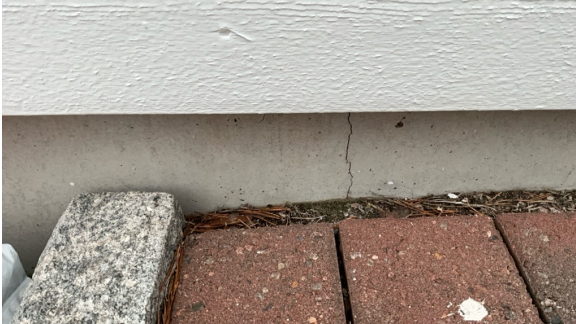
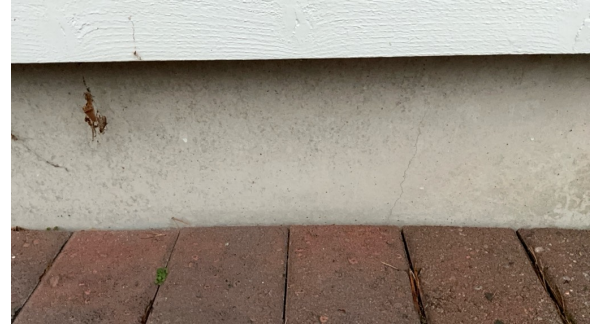
### Fuktsikring og drenering

- Grunnmuren har sprekkdannelser.

- Påviste skader må utbedres.

Anbefaler å følge med videre utvikling.
