# Tilstandsrapport

Enebolig

Stasjonsveien 109, 1746 SKJEBERG

Befaringsdato: 04.08.2026

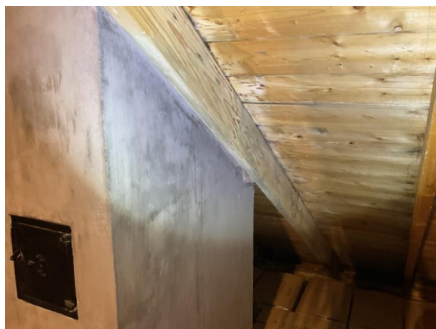
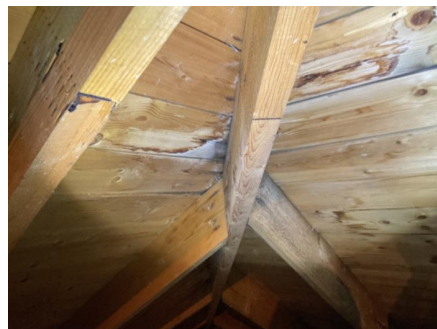
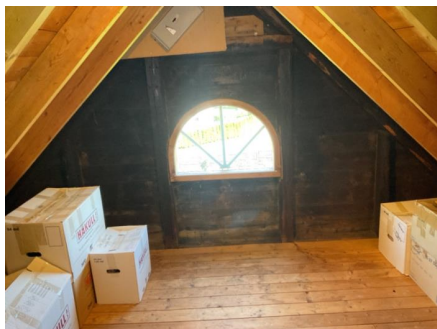
Eldre misfarging fra sot i den ene gavlveggen, sannsynligvis fra brannen i 1974.

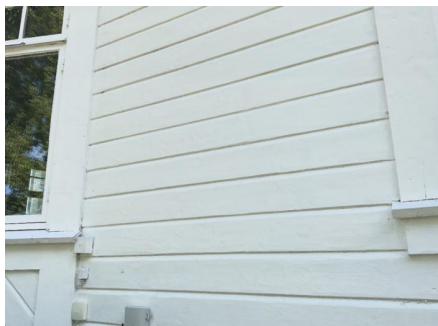
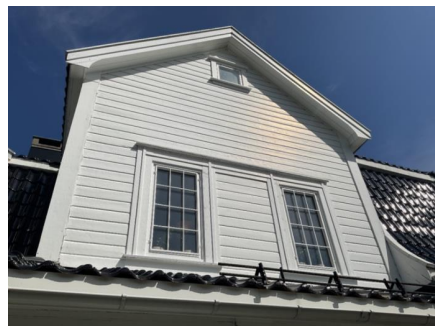
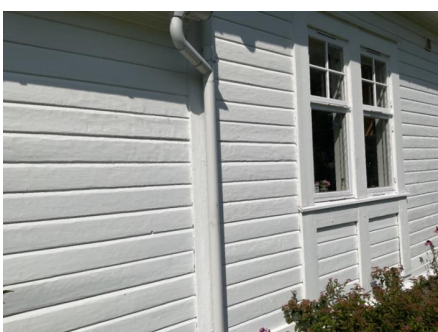
Sprekker i endeskjøter.

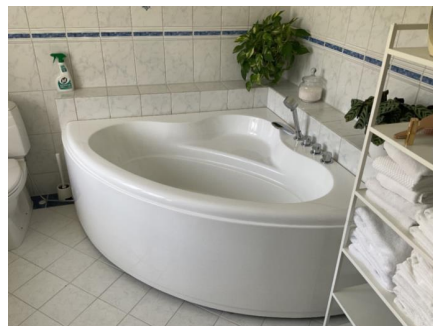
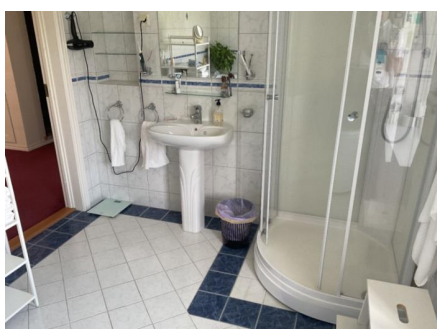
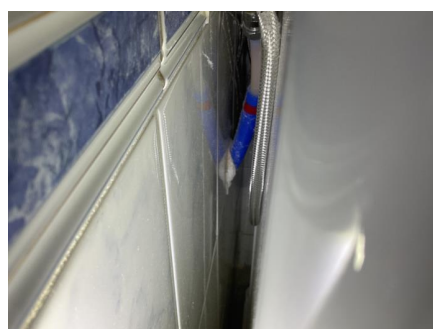
Ikke fagmessig rørgjennomføring i vegg bak dusjkabinett.

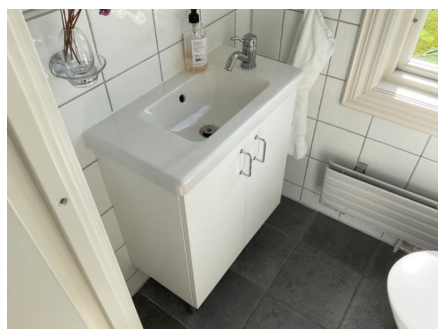
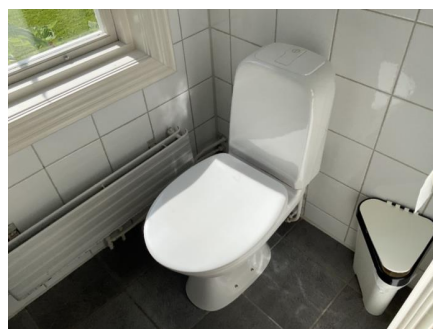
## 1. ETASJE > TOALETTRUM

### TG 1 Sanitærutstyr

Toalett og innredning med nedfelt servant.

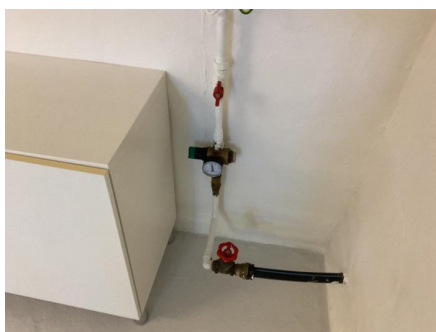
Stoppekraner

- Eldre kobberrør med skjøter har økt risiko for lekkasjer og svikt i koblinger, med fare for vannskader.
- I forbindelse med oppgradering av våtrom vil det være naturlig med utskiftning av rør.

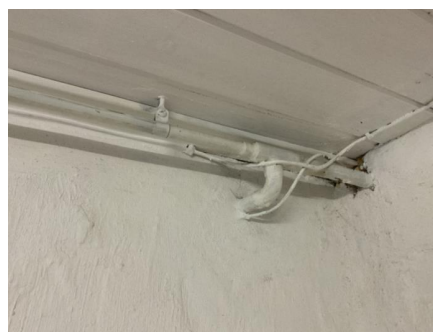
## Innvendige vannledninger - 1

- Eldre avløpsrør har blant annet større sannsynlighet for lekkasjer, noe som kan føre til omfattende og kostbare vannskader i boliger.
- Det er ikke behov for utbedringstiltak siden anlegget fungerer i dag, men ut ifra alder kan skader plutselig oppstå på eldre anlegg.
- I forbindelse med oppgradering av våtrom vil det være naturlig med utskiftning av rør.

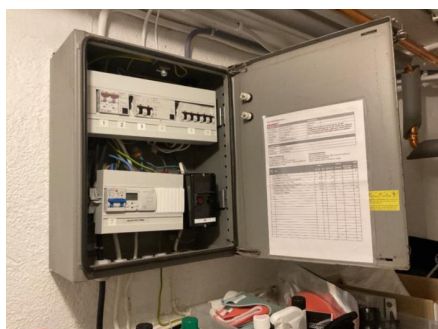
- Det er uklart om det er utført arbeider som skulle hatt samsvarserklæring. Boligen har hatt flere eiere etter 1999, og det finnes ingen oversikt over arbeider på det elektriske anlegget før nåværende eiers eiertid. På grunn av at det er usikkert om alle arbeider er utført av faglærte, anbefales det en kontroll av det elektriske anlegget av kvalifisert elektrofaglig person.
- Det er ikke foretatt kontroll av det elektriske anlegget i løpet av de siste 5 årene. Det anbefales en gjennomgang av en kvalifisert elektrofaglig person.

Sikringskap i kjeller med automatsikringer og jordfeilautomater.
