# Tilstandsrapport

Enebolig

Jomfru Aaslevs vei 6 , 1542 VESTBY

Befaringsdato: 01.05.2025

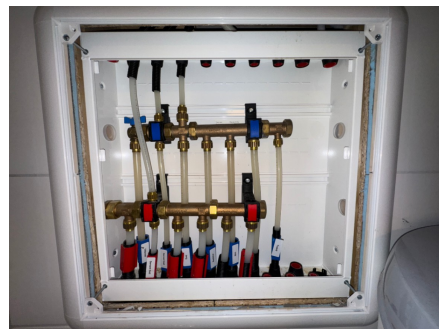
Vannfordelerskap

Det mangler tettemuffer i enden av varerør på rør-i-rør-system

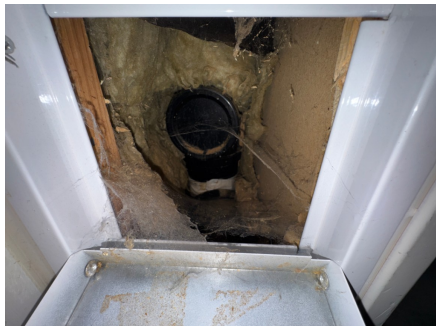
Inspeksjonsluke med stakepunkt

- Det er ikke behov for utbedringstiltak siden anlegget fungerer i dag, men ut ifra alder kan skader plutselig oppstå på eldre anlegg.
