# Tilstandsrapport

Boligbygg med flere boenheter

Oskars gate 64, 1706 SARPSBORG

Befaringsdato: 21.05.2025

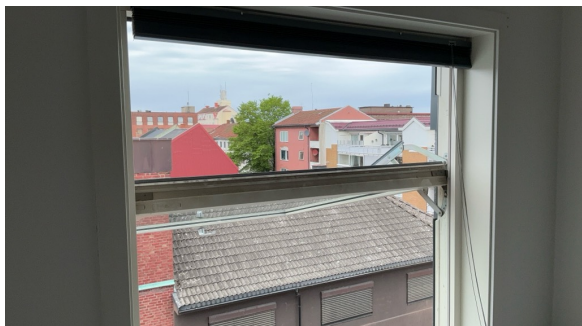
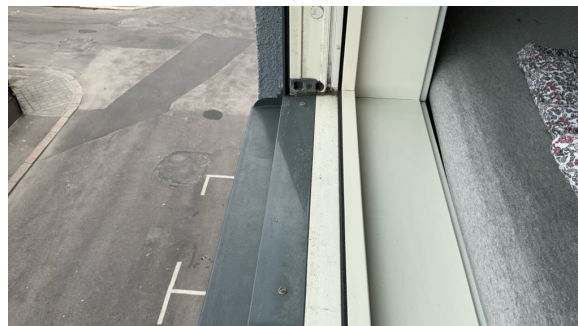
#### Vurdering av avvik:

- Det er avvik:

- Tiltak:

Justering.

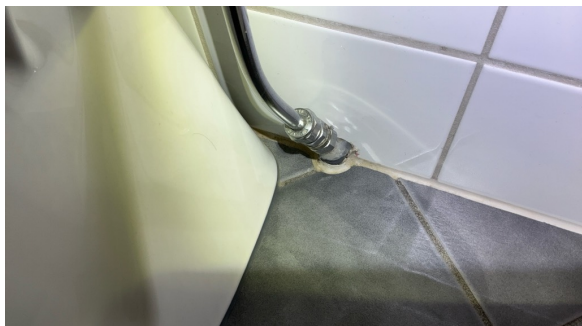
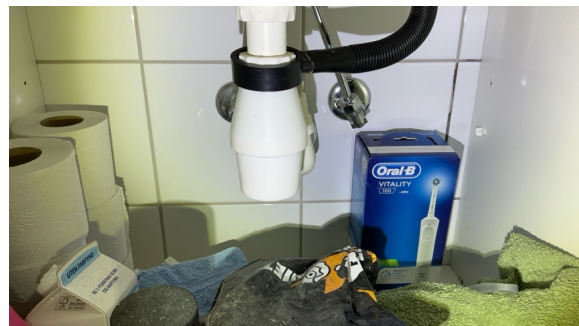
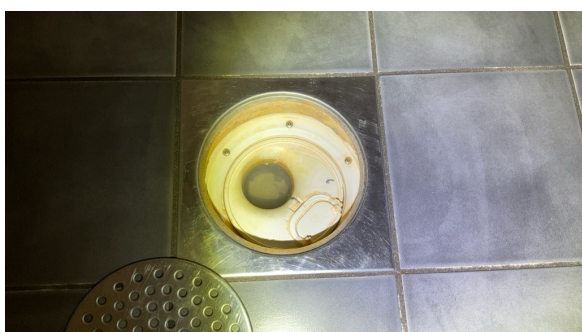
- Det er mulighet for at det kan forekomme vannlekkasje på våtrommet hvor vann ikke vil gå til sluk.
- Det er påvist at høydeforskjell fra topp slukrist til gulv/synlig topp membran ved dørterskel er mindre enn 25 mm.
- Det er påvist at noen fliser har bom (hulrom under).
- Det er påvist avvik i fallforhold til sluk i forhold til krav i forskrift på byggetidspunktet.
- Det er påvist sprekker i fliser.

Innhent dokumentasjon om mulig. Det er viktig at område rundt rørgjennomføring holdes fri for vann og det må forventes å måtte gjøre en lokal utbedring.

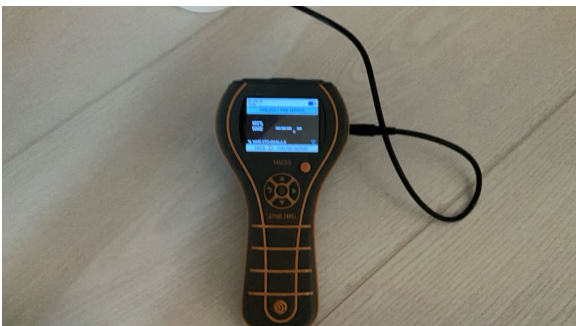
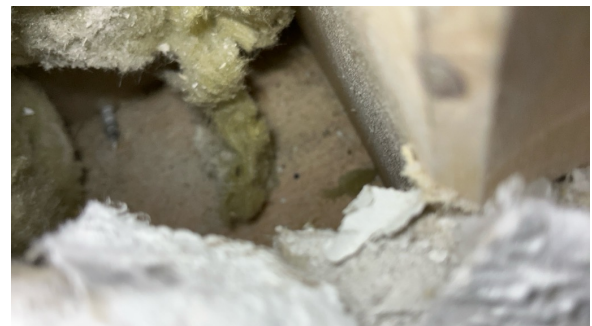
### TG 0 Tilliggende konstruksjoner våtrom

Hulltaking er foretatt ved/i stue.

Fuktkvotemåling (vekt%) i konstruksjonen ble målt til under 6.

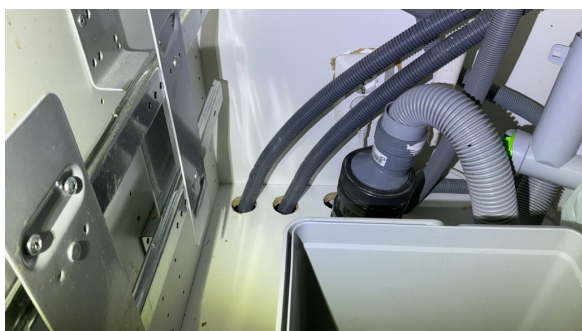
## TE1 Avløpsrør

Det er synlige avløpsrør av plast.

Det er ikke besiktiget noe stakeluke i leiligheten, antar at dette er ivaretatt i et av fellesarealene i bygget. Lufting av systemet er ikke besiktiget og derfor ikke kommentert av takstingeniøren. Felles avløpsrør har ukjent alder og er ikke vurdert.

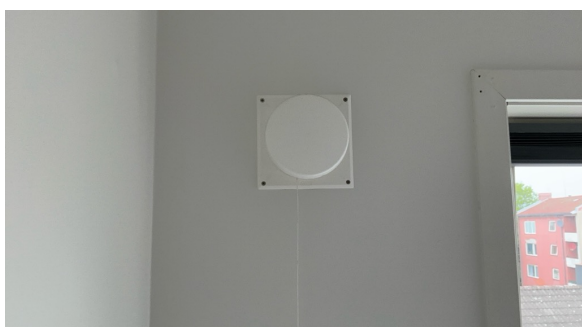
## TE1 Ventilasjon

Boligen har naturlig ventilasjon.
