# Tilstandsrapport

Enebolig

Bjørndalveien 11 A, 1708 SARPSBORG

Befaringsdato: 27.04.2026

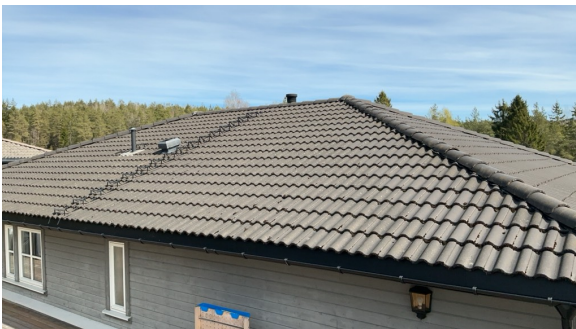
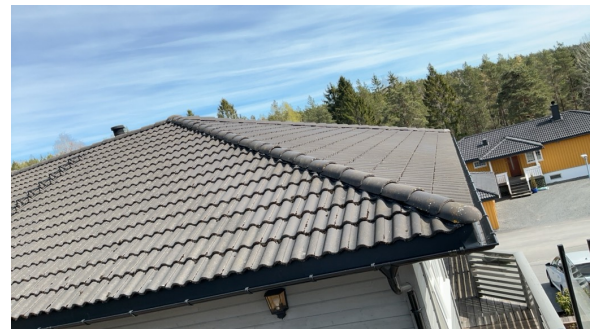
Det anbefales å fjerne mose, da mose kan redusere levetiden på tekkematerialet.

Ved fremtidig omlegging eller utbedring av taktekkingen bør sløyfer kontrolleres og oppgraderes til anbefalt dimensjon for aktuell taktype/undertaksløsning.

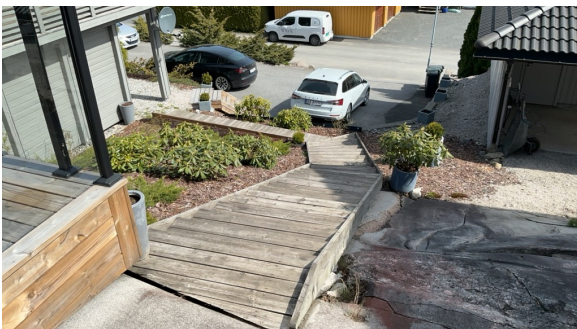
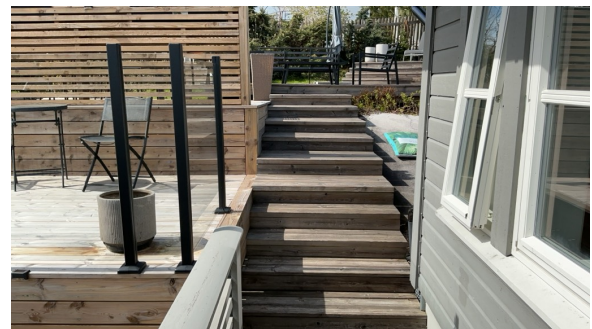
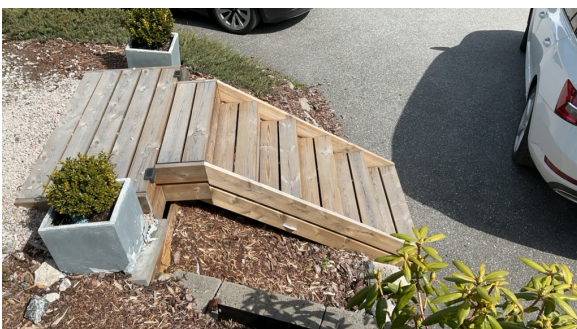
- Det er avvik:

Utføre vedlikehold. Manglende vedlikehold vil redusere levetiden på konstruksjonsdelene.

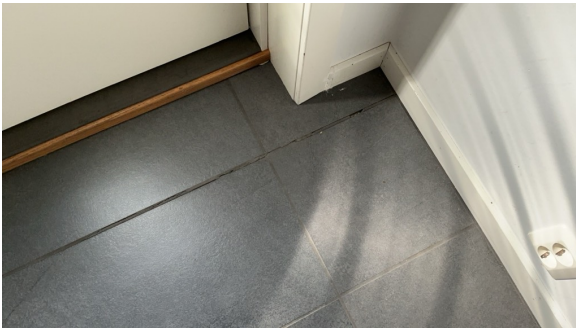
- Det er avvik:

Den enkelte må vurdere behov for tiltak. Omfanget av tiltak vil være individuelt og bør vurderes ut fra ønsket bruksnivå og estetikk.

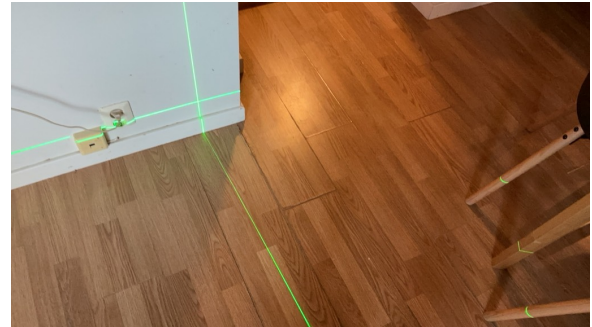
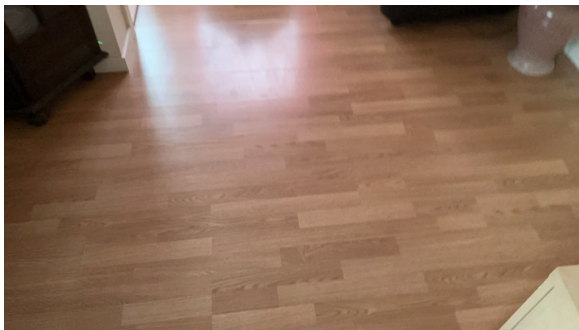
Overflater er av ulik tid, og fremstår således med forskjeller av slitasjegrad, utførelse og behov for vedlikehold. spesielt laminatgulvet har slitasje og skade utover det som kan forventes.

markant skade på laminatgulv

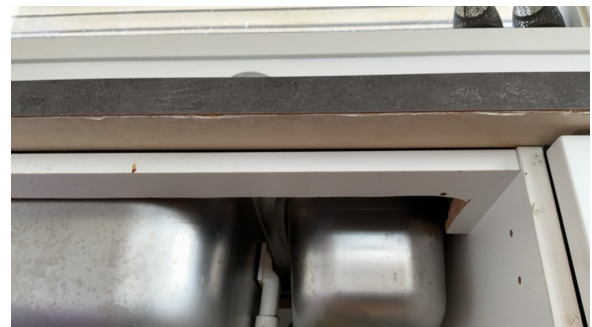
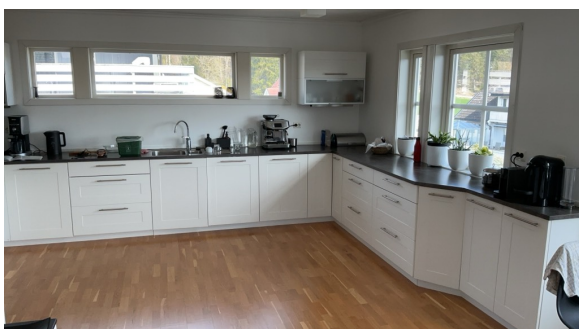
Avflassing og fukt ved vask og oppvaskmaskin
