Tilstandsrapport

Rekkehus

Per Kremmers vei 5B, 1709 SARPSBORG

Rapportdato: 27.05.2025

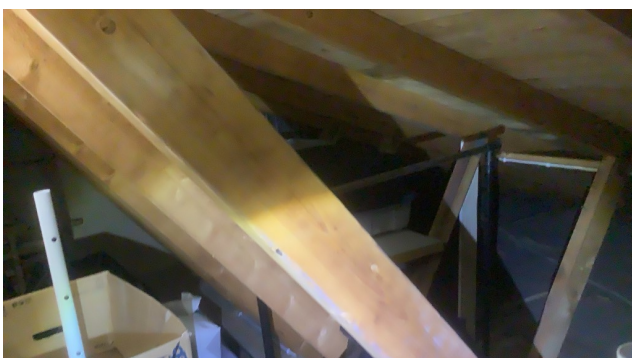
Det er fuktmerker på undertaket, og spesielt mot vegg til nabo.

Vurdering av avvik:

Veggen til nabo på loftet bør utbedres, da dette er en brannvegg. Dårlig utlufting av loft, kan føre til problemer med fukt.

Det bør gjøres ytterligere undersøkelser vedr fuktmerker i undertaket. Dette kan skyldes lekkasjer fra yttertaket, og kan føre til fuktskader i byggets konstruksjon.

- Lufting/ventilering bør forbedres.
- Lokal utbedring bør utføres.

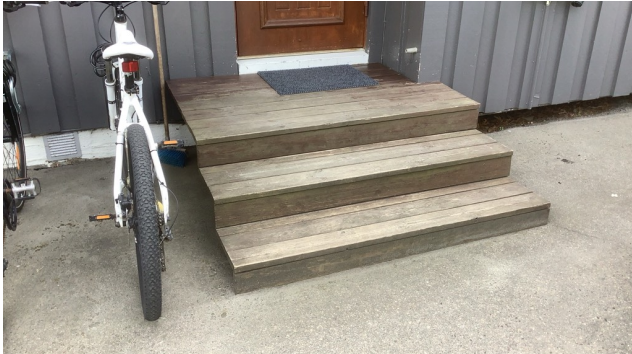
Slitte overflater kan føre til at trevirket trekker mer vann, og det kan oppstå råteskader.

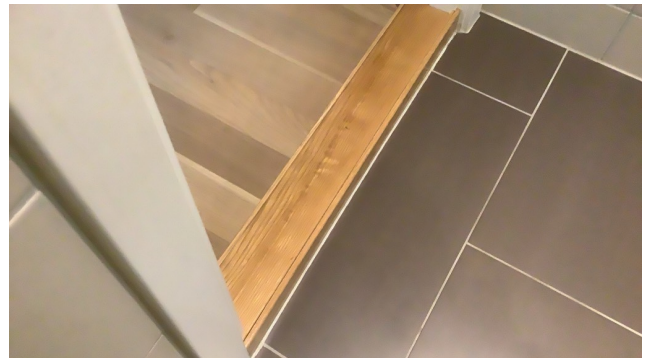
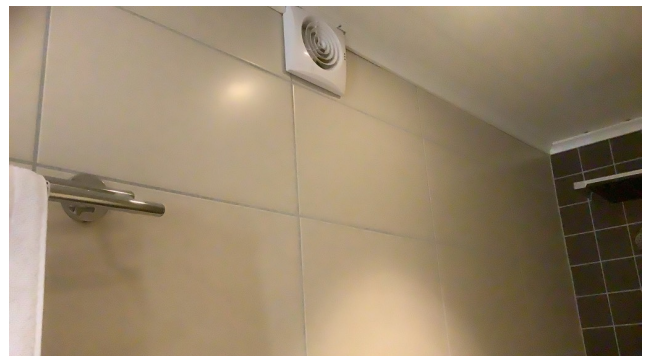
TG 1 Tilliggende konstruksjoner våtrom

Det ble boret 73 mm hull i vegg over svill, og ikke observert fukt i vegg.

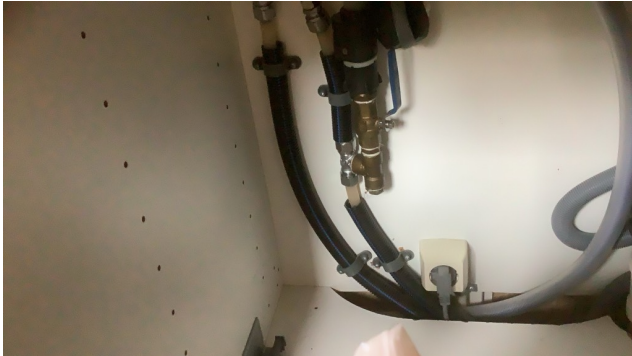
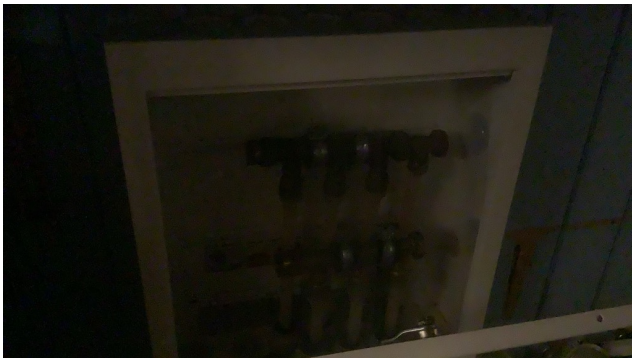
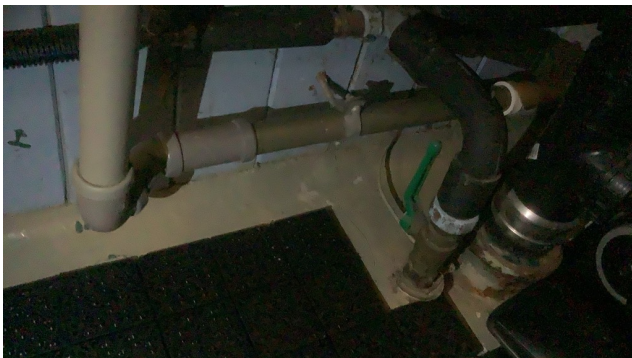
TG 1 Avløpsrør

TG er kun basert på alder og synlige rør.
Det meste av rørene er ligger i skjulte konstruksjoner, og er derfor ikke inspisert.

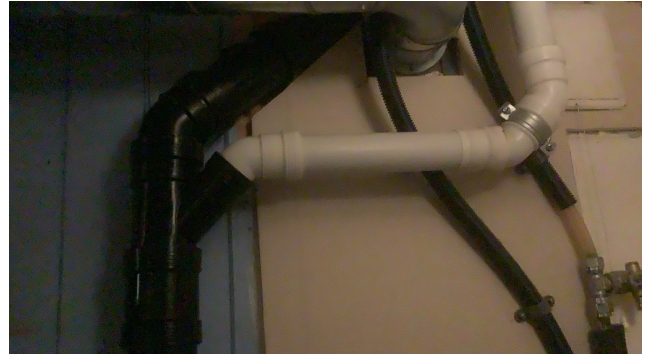
TG 1 Ventilasjon

Boligen har naturlig avtrekk, og ventiler i vegger.
