STOREBØVEGEN 183

# Tilstandsrapport

Befaringsdato: 18.06.2025

## ENEBOLIG MED HYBEL

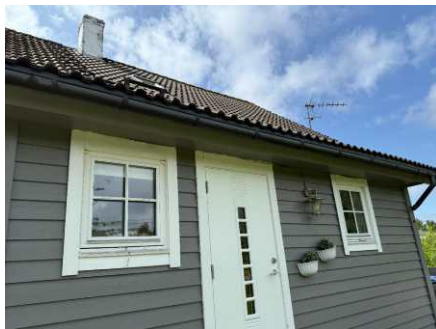
- Det er påvist andre avvik:
- Det mangler snøfanger på tak over inngangsparti (krav ved oppføringstidspunktet).

- Andre tiltak:
- Estimert omfatter etablering av snøfanger over inngangsparti. Evt. kan det monteres baldakin eller lignende.

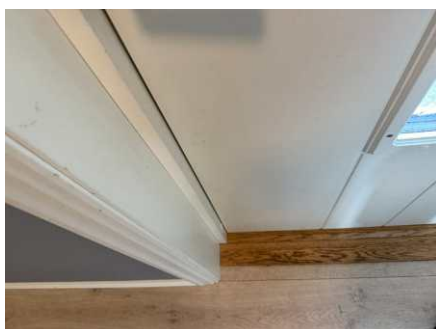
## TG 2 Balkongdør

- Det er påvist andre avvik:
- Elde/slitasje.

- Andre tiltak:
- Det må påregnes vedlikehold. Pakninger o.l. skiftes etter behov.

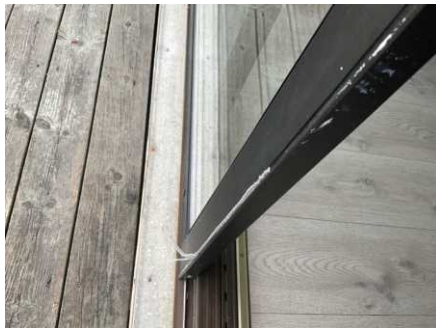
## TG 2 Ytterdør til hybel

- Det er påvist andre avvik:
- Vurdering er gitt på bakgrunn av alder og forventet gjenstående brukstid. Eldre dører har normalt sett dårligere isoleringsevne og dårligere vindtetting rundt karmen enn nyere dører. Døren bærer preg av elde/slitasje.

- Andre tiltak:
- Det må påregnes vedlikehold og evt. utskifting av dør på sikt eller etter behov.

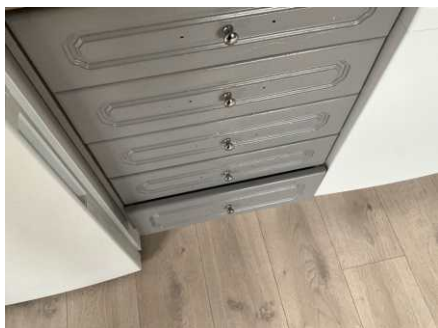
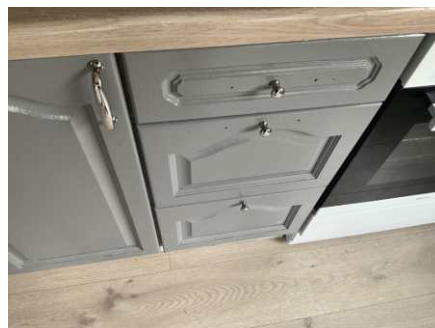
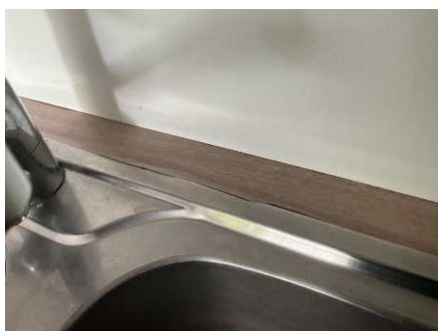
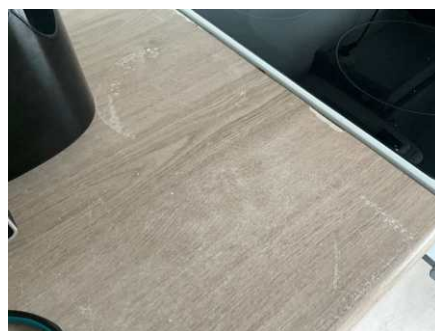
## HOVEDETASJE > KJØKKEN (9,9 M²)

- Det er påvist andre avvik:
- En del slitasje på innredning/overflater.

- Andre tiltak:
- Avvik er av visuell betydning. Innredning skiftes etter ønske/behov.

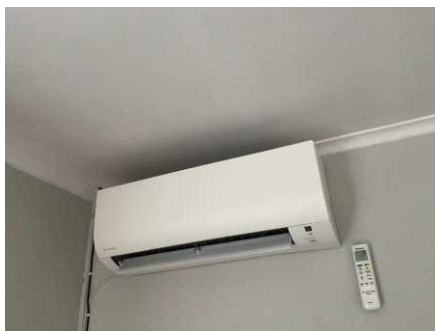
## TG 2 Varmepumpe i underetasjen

Luft-til-luft varmepumpe fra Toshiba med innedel i stue/kjøkken.

- Det er ikke behov for utbedringstiltak siden VVS-installasjonen(e) fungerer i dag, men ut ifra alder kan skader plutselig oppstå på eldre VVS-installasjoner.
