# Tilstandsrapport

📍 Raadhusgaten 17C, 1632 GAMLE FREDRIKSTAD

# gnr. 302, bnr. 17, snr. 7

Rapportdato: 25.09.2023

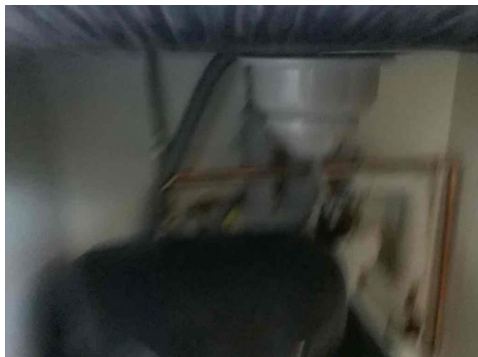
## Avløpsrør

! TG 2

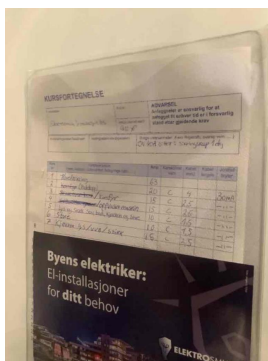
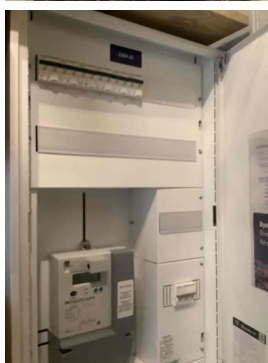
**Undertegnede er ikke fagmann på elanlegg, og derfor anbefales det gjennomgang av fagmann på dette.**

**Alle opplysninger vedr elanlegget er derfor i hht eiers opplysninger, og egne visuelle observasjoner**

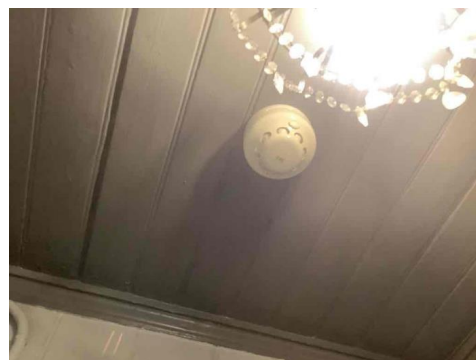
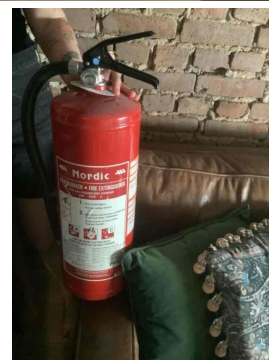
## Branntekniske forhold

TG 0

1. Er det mangler på røykvarsler i boligen iht. forskriftskrav på søknadstidspunktet, men minst Byggeforskrift 1985?  
**Nei**

2. Er det skader på røykvarslere?  
**Nei**
3. Er det mangler for brannslukningsutstyr i boligen iht. forskriftskrav på søknadstidspunktet, men minst Byggeforskrift 1985?  
**Nei**
4. Er det skader på brannslukningsutstyr eller er apparatet eldre enn 10 år?  
**Nei**
