# Tilstandsrapport

Boligbygg med flere boenheter

Østgårdveien 1C, 1617 FREDRIKSTAD

Befaringsdato: 07.05.2025

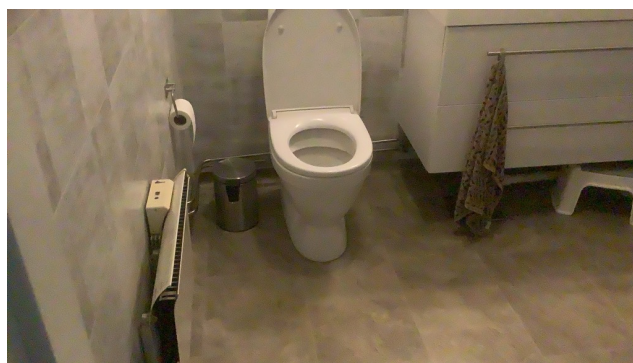
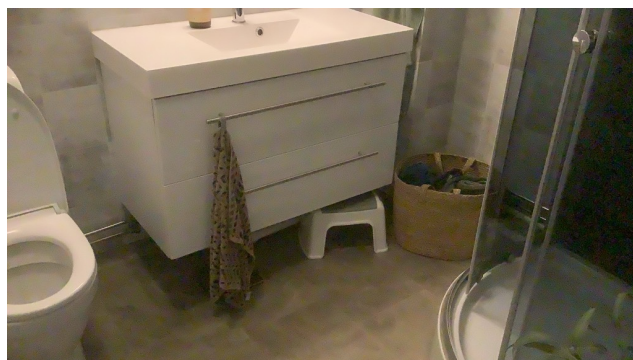
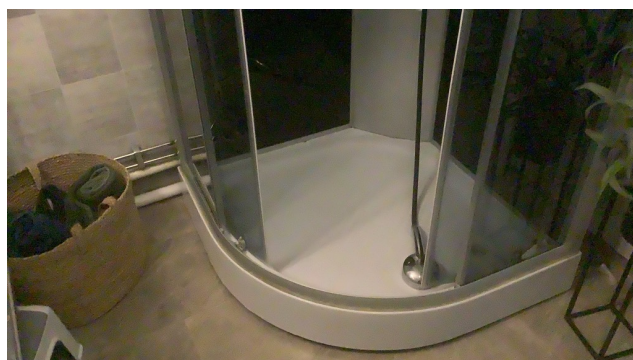
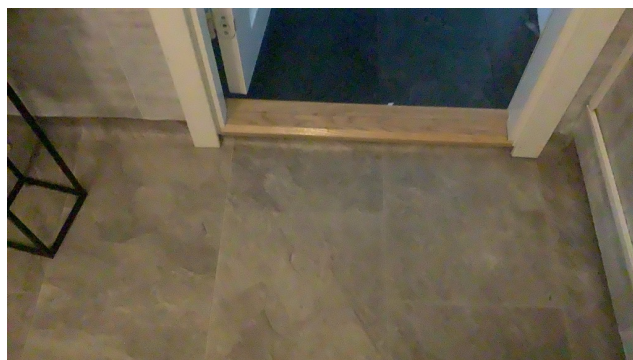
### 4. ETASJE > BAD

Bad Eier opplyser at badet er fra ca 2011. Det er belegg på gulvet og tapet på veggene. Det er ikke gulvvarme. Badet har baderomsinnredning, dusjkabinett, gulvklosett. Overflaten har en eldre standard. Overflater bak innredninger er ikke sjekket. Overflater bak innredninger er ikke sjekket. Det er ikke observert skader på overflatene.

Innredningene på badet er generelt godt vedlikeholdt, og det er ikke observert skader.

Det ble boret 73 mm hull over svill, og ikke målt forhøyede fuktverder. Dette kan ikke garanteres at det kan være fukt andre steder/deler av badet.

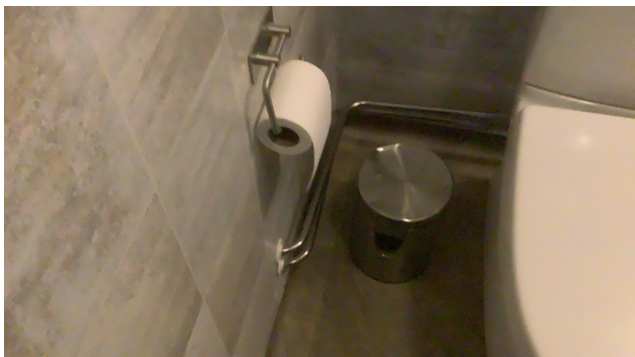
## ! TG 2 Avløpsrør

Det meste av rørene er ligger i skjulte konstruksjoner, og er derfor ikke inspisert.

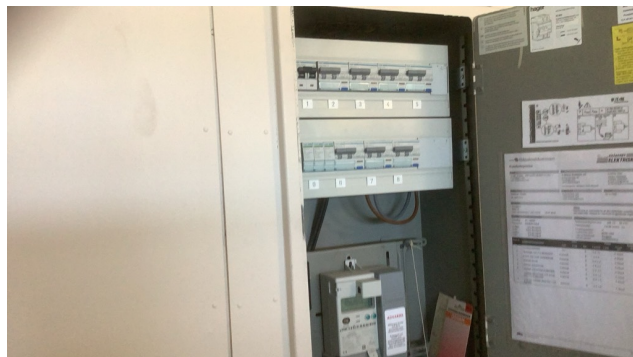
## Inntak og sikringsskap

10. Er det tegn på at kabelinnføringer og hull i inntak og sikringsskap ikke er tette, så langt dette er mulig å sjekke uten å fjerne kapslinger?  
**Nei**
11. Finnes det kursfortegnelse, og er den i samsvar med antall sikringer?  
**Ja**
12. Foreta en helhetsvurdering av det elektriske anlegget, dets alder, allmenne tilstand og fare for liv og helse. Bør det elektriske anlegget ha en utvidet el-kontroll?  
**Ja Da det meste av elanlegget har en eldre årgang, bør elanlegg kontrolleres av en fagmann. Undertegnede er ikke fagmann på elanlegg, og derfor anbefales det gjennomgang av fagmann på dette.**  
**Da elanlegget er fra 2008, anbefales det gjennomgang av elektriker.**
