# Tilstandsrapport

Enebolig

Skogveien 31, 1672 KRÅKERØY

Befaringsdato: 26.02.2026

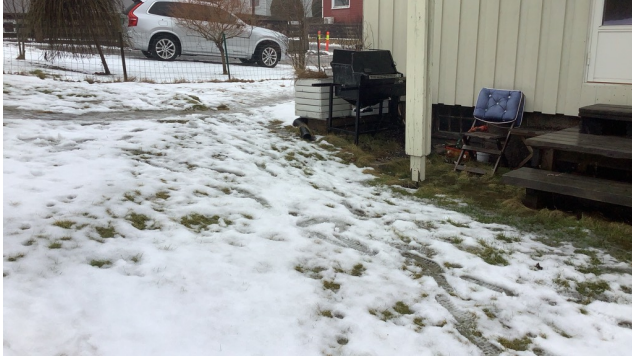
## TO 2 Utvendige vann- og avløpsledninger

VA ledninger ligger i en lukket konstruksjon, og er derfor ikke sjekket. TG er kun basert på alder. For å sjekke rørene, må det eventuelt tas en rørinnspeksjon. Opplysninger er gitt av eier.
