# Tilstandsrapport

Boligbygg med flere boenheter

Ringgata 2 B, 1723 SARPSBORG

Befaringsdato: 29.12.2025

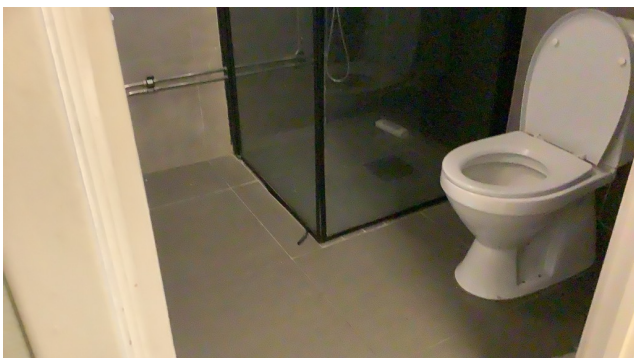
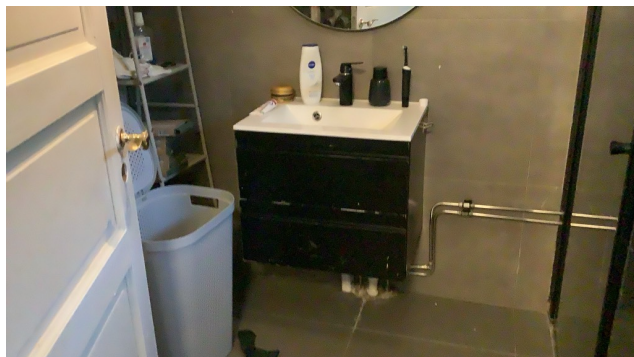
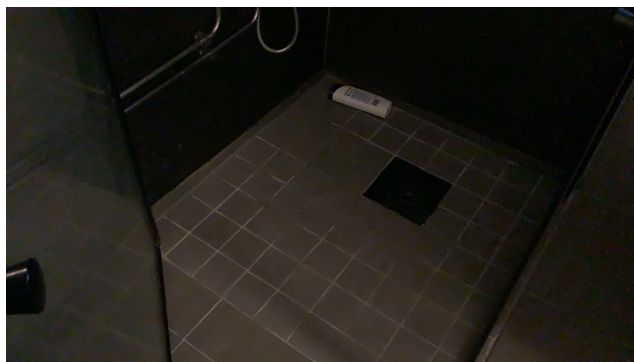
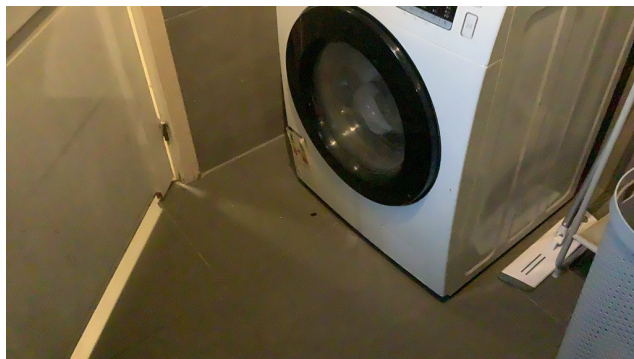
Badet har baderomsinnredning, dusjnische, gulvmontert klosett og uttak for vaskemaskin.

Membran er fra byggeår.

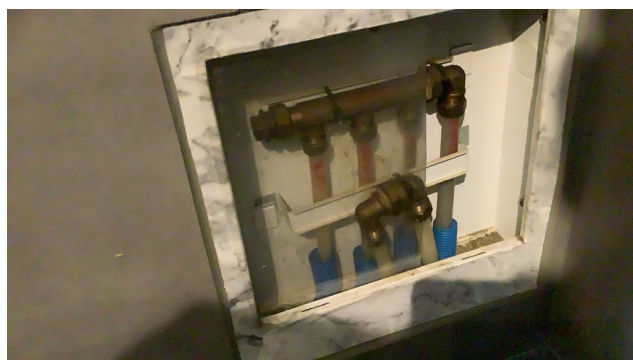
Stoppekran er i benkeskapet i kjøkkeninngangen.

Rørføringer og rørenes tilstand kan være vanskelig å gi en fullstendig vurdering av, da disse for det meste ligger skjult i boligens vegger og konstruksjoner. Fortetting og brudd kan være mulige risikomomenter. Tegn til dette ble ikke påvist på befaringsdagen. Alder er normalt i seg selv et vurderingskriterium hva angår slitasjegrad. Uansett vil plutselige og uforutsette forhold som for eksempel fortetting og brudd være risikomomenter i ethvert anlegg. Her har alder mye å si. Tegn til dette eller lekkasjer ble ikke observert på befaringsdagen, men leiligheten er generelt er dårlig vedlikeholdt, og det kan derfor ikke utelukkes at det er skjulte feil.

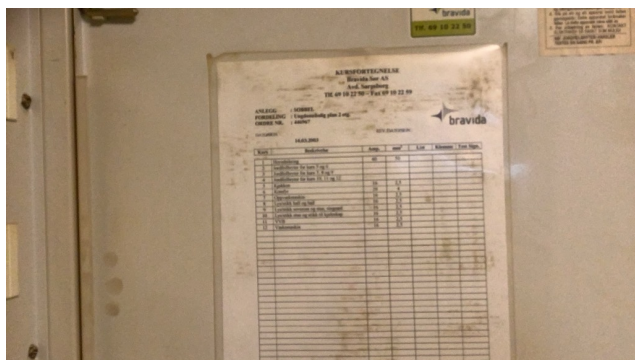
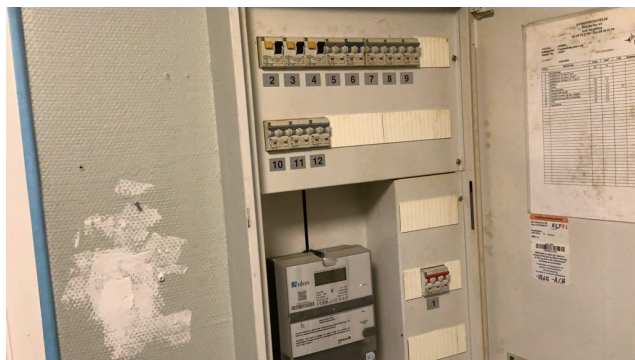
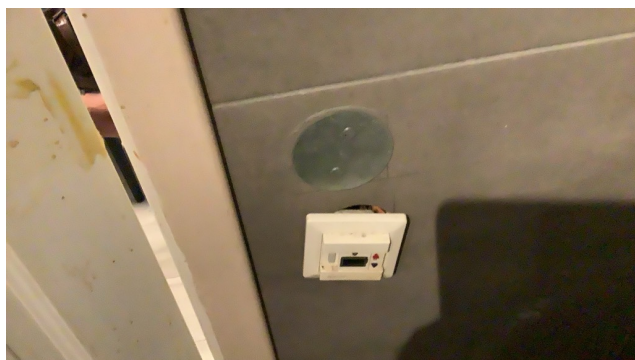
10. Er det tegn på at kabelinnføringer og hull i inntak og sikringsskap ikke er tette, så langt dette er mulig å sjekke uten å fjerne kapslinger?  
**Nei**
11. Finnes det kursfortegnelse, og er den i samsvar med antall sikringer?  
**Ja**
12. Foreta en helhetsvurdering av det elektriske anlegget, dets alder, allmenne tilstand og fare for liv og helse. Bør det elektriske anlegget ha en utvidet el-kontroll?  
**Ja Undertegnede er ikke fagmann på elanlegg, og derfor anbefales det gjennomgang av fagmann på dette.**

Løs kontakt på badet.
