# Tilstandsrapport

Enebolig

Rokkeveien 462, 1746 SKJEBERG

Rapportdato: 21.08.2025

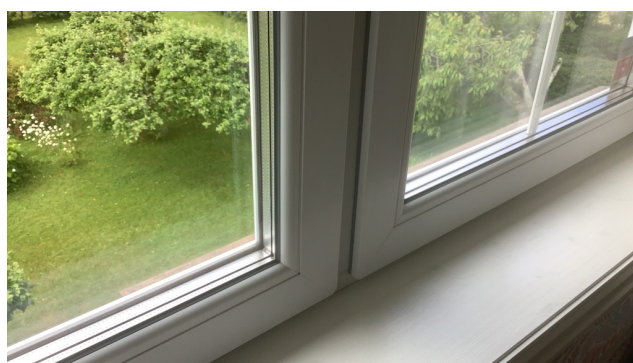
## ! TG 1 Vinduer

Vinduene har malte trerammer og to-lags glass.

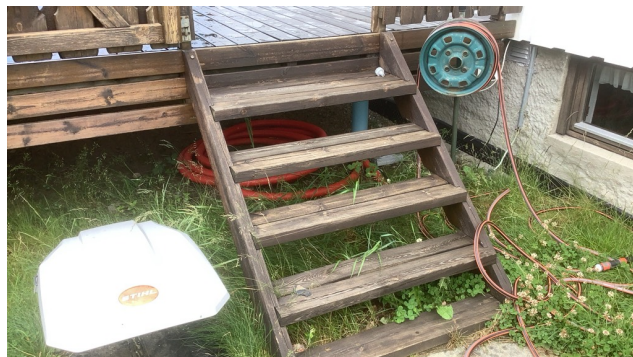
## ! TG 3 Utvendige trapper

Trapp til terrasse er i trekonstruksjon.

Rekkverk må monteres pga sikkerheten.

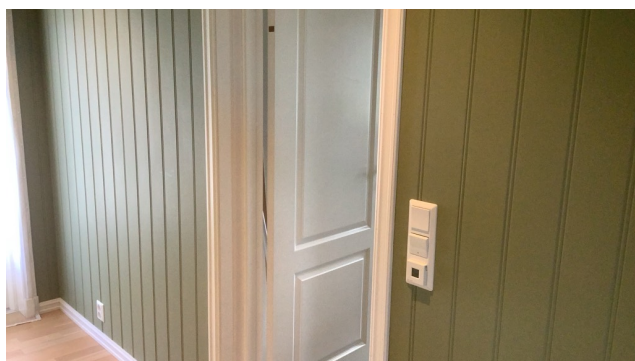
## ! TG 1 Innvendige dører

Innvendige hvite profilerte dører med hvitmalt karm. Normal funksjon på dørene, noe justering på dører kan forekomme. Det er kun foretatt stikkkontroll på funksjon av dører.

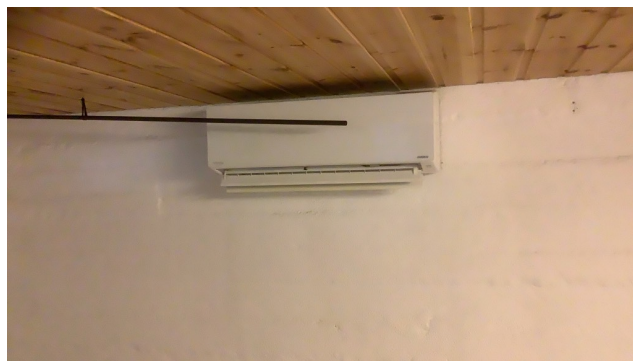
Kjeller.

Det er montert luft-til-luft varmepumpe i 1. etg. fra 2023 eiers opplysning  
Varmepumpen i kjelleren er fra 2016.

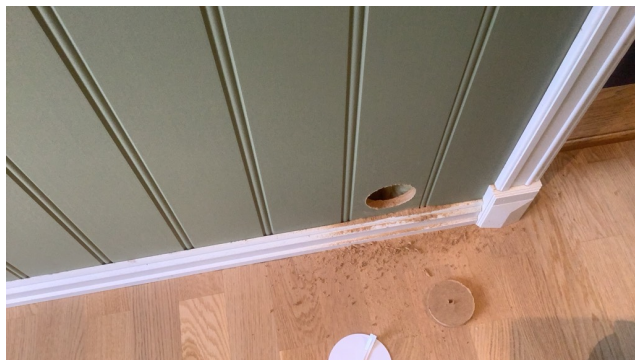
### ! TG 1 Tilliggende konstruksjoner våtrom

Det ble boret 73 mm hull bak dusjhjørnet, og ikke målt unormale fuktverdier i vegg.  
Det er kun foretatt en stikk-kontroll på hulltakingen, og det kan ikke garanteres at det kan være fukt andre steder.

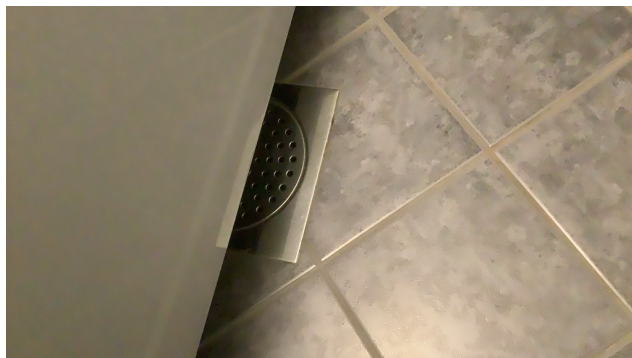
### ! TG 2 Overflater vegger og himling

Udokumentert membran er en risikofaktor vedr utførelsen, og det kan derfor ikke utelukkes at det kan være skjulte feil eller mangler.

- Overvåk tilstanden jevnlig. For å få tilstandsgrad 0 eller 1 må tettesjiktet skiftes ut, men tidspunktet for når dette er nødvendig er vanskelig å si noe om.

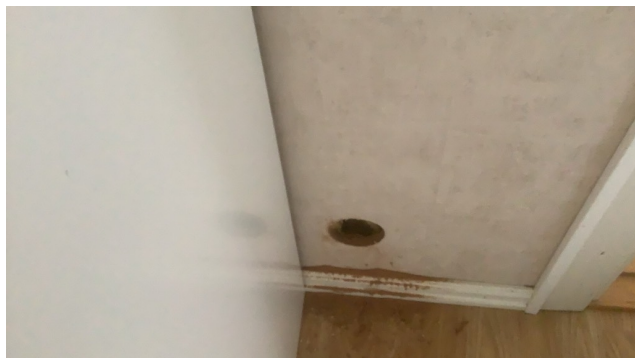
Det ble boret 73 mm hull i vegg over svill, og ikke målt unormale fuktverdier i veggene.

Det er kun foretatt en stikk-kontroll på hulltakingen, og det kan ikke garanteres at det kan være fukt andre steder.

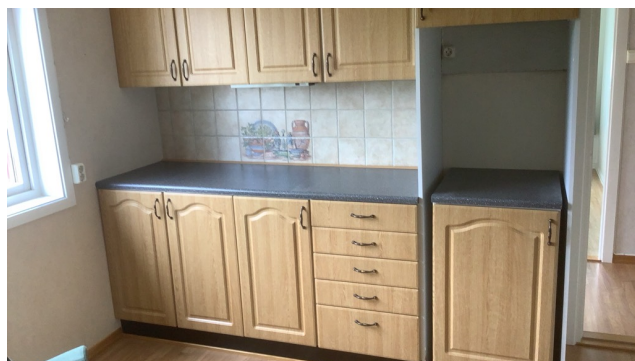
Innredningen fungerer, men er utdatert i hht dagens funksjonalitet.

Det anbefales å oppgradere innredningen. Vann må tilkobles for bruk.

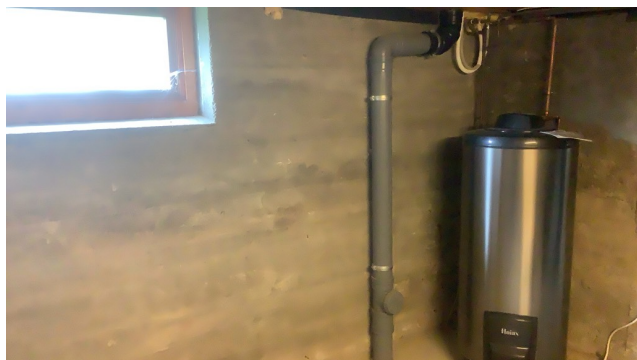
### ! TG 1 Avløpsrør

Det meste av rørene er ligger i skjulte konstruksjoner, og er derfor ikke inspisert.

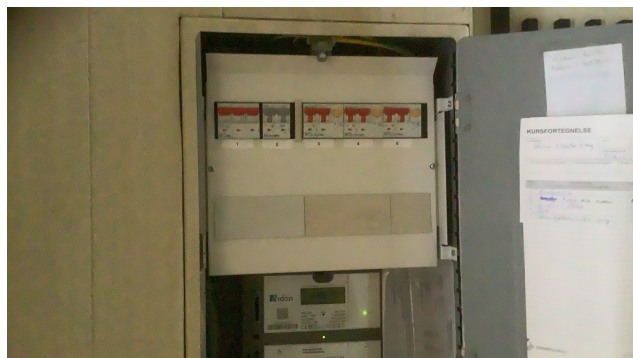
Elskap i 2. etg.

Det er synlige kabler i el-skap som kan berøres.

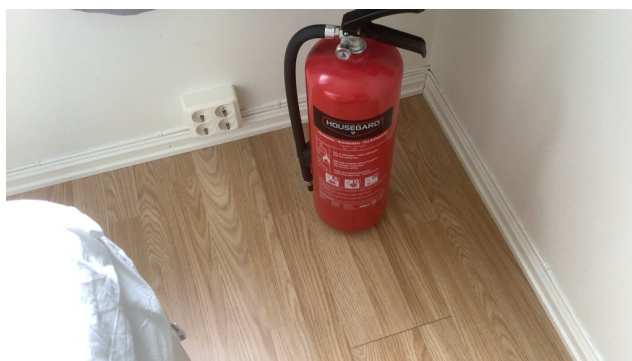
Det er montert 6 kg brannslukningsapparat i boligen.  
Apparatet er ikke funksjonstestet.  
Boligen har røykvarsler.

1. Er det skader på røykvarslerne?  
**Nei**
2. Er det mangler på røykvarsler i boligen iht. forskriftskrav på søknadstidspunktet, men minst Byggeforskrift 1985?  
**Nei**
3. Er det mangler for brannslukningsutstyr i boligen iht. forskriftskrav på søknadstidspunktet, men minst Byggeforskrift 1985?  
**Nei**
4. Er det skader på brannslukningsutstyr eller er apparatet eldre enn 10 år?  
**Nei**
