# Tilstandsrapport

Boligbygg med flere boenheter

Holandsveien 35, 1718 GREÅKER

Befaringsdato: 25.08.2025

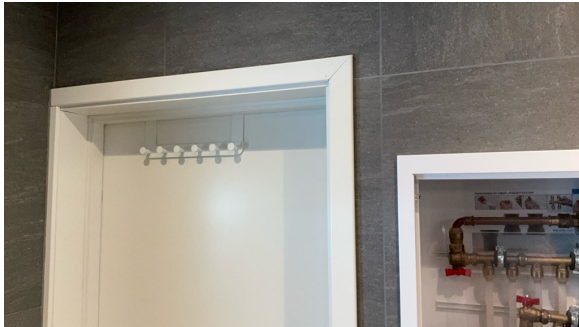
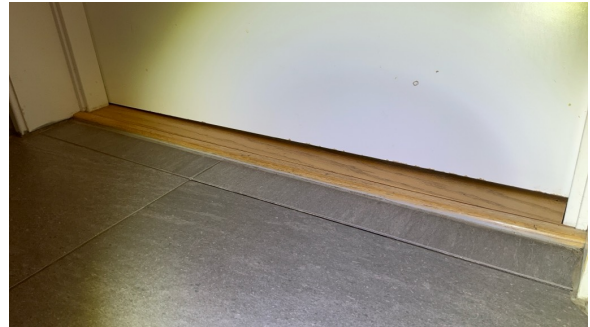
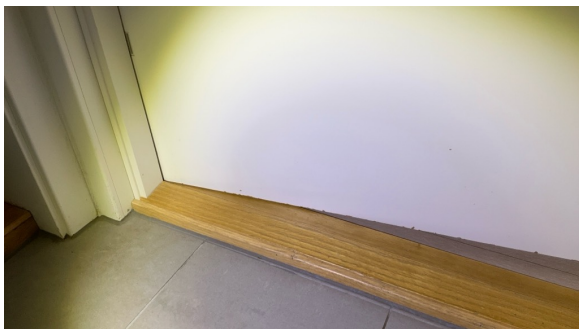
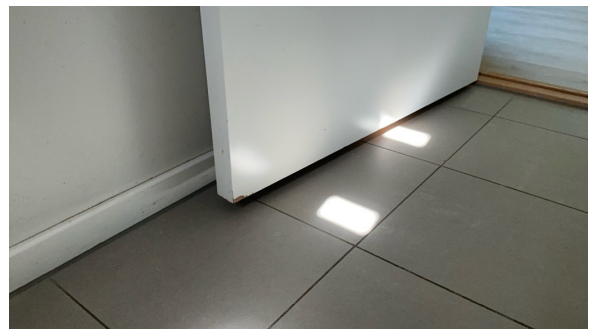
### ANDRE ETASJE > BAD/VASKEROM

- Et bad med manglende/ redusert fall til sluk blir mindre funksjonelt og sikkert for brukeren. Dette kan medføre stående vann på gulvet, vann som ikke ledes effektivt til sluket, økt risiko for at vann renner ut av rommet og redusert sklisikkerhet på gulvet.
- Det må foretas utbedring av fallforhold.
- Overflater må utbedres eller skiftes.
