ASKVEGEN 226

Selger har i forbindelse med salget innhentet en tilstandsrapport. Rapporten er en teknisk gjennomgang av boligen og angir eventuelle byggetekniske avvik, samt kostnadsoverslag for eventuelle oppgraderinger. Tilstandsrapporten og selgers egenerklæring er en del av denne salgsoppgaven og må leses nøye av interessenter før det legges inn bud. Kjøper anses kjent med de opplysninger som tydelig gis i en offentlig godkjent tilstandsrapport, og kan følgelig ikke reklamere på belyste forhold. Vi vil gjøre spesielt oppmerksom på viktigheten av å lese igjennom rapportens TGIU (tilstandsgrad ikke undersøkt), samt TG2 og TG3 som angir avvik fra normal slitasje, høy alder, bygningsdel som må utbedres, og lignende.

Befaringsdato: 28.08.2025

Rapportdato: 04.09.2025

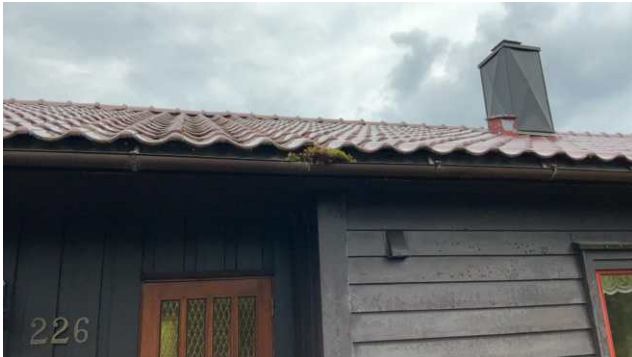
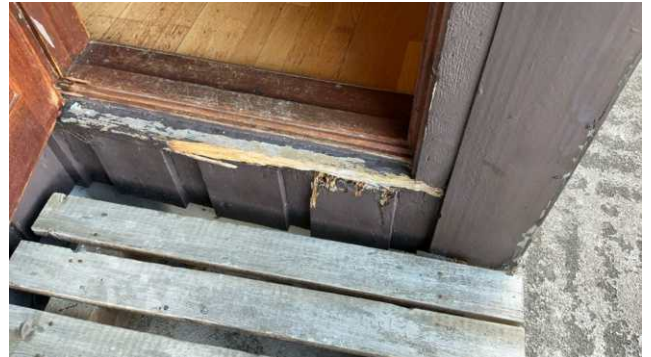
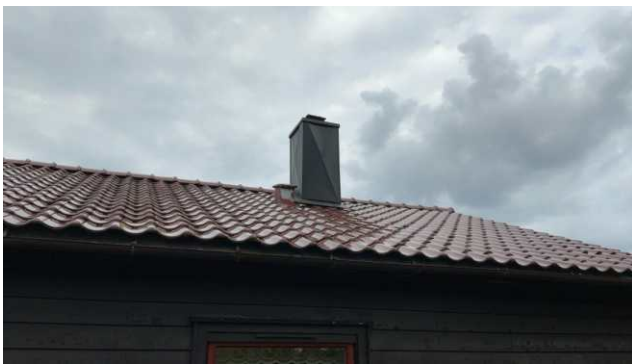
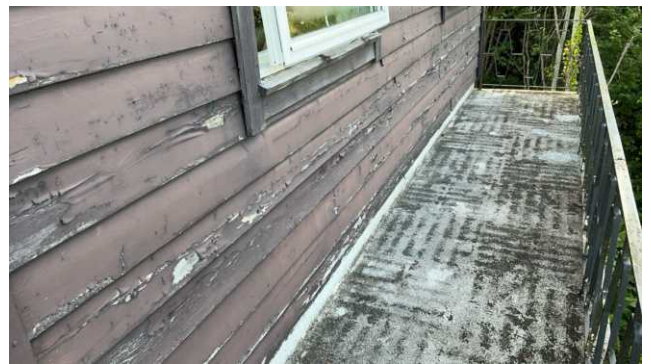
## TG 3 Veggkonstruksjon

- Det er ingen eller liten lufting i nedre kant av kledning mot grunnmur.
- Det er påvist betydelige råteskader i bordkledningen.

Stedvis er det påvist råteskader på alle vegger. Det anbefales nærmere undersøkelser for å kartlegge omfanget av skadene.

- Uten tilstrekkelig lufting bak bordkledningen kan fuktighet som trenger inn bak bordene eller gjennom veggen innenfra ikke tørke opp. Dette skaper ideelle forhold for råtesopp og muggvekst.
- Råteskader i bordkledningen vil fortsette å utvikle seg både i tilliggende bordkledning og til bakenforliggende veggkonstruksjon, dersom en ikke foretar tiltak.
- Råteskadet trekledning må skiftes ut.

Det bør utføres utbedring og utskifting av råteskadet kledning, samt etableres tilstrekkelig lufting i nedre kant mot grunnmur for å hindre videre råteskader og sikre god levetid på fasaden.

Maling bør fjernes og overflatebehandles på nytt for å beskytte treverket mot fukt og forringelse.
