# Tilstandsrapport

Boligbygg med flere boenheter

Stasjonsveien 56E, 1746 SKJEBERG

Befaringsdato: 30.06.2025

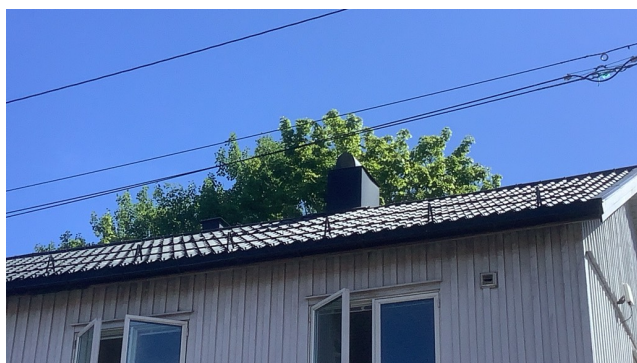
Yttertaket er tekket med takpanner.

Yttertaket er en del av fellesarealer, og derfor ikke tilstandsvurdert.

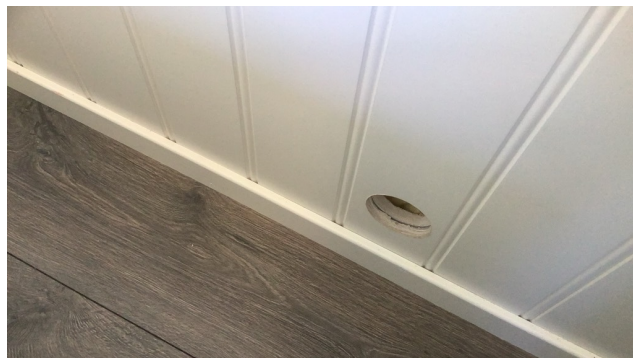
Det ble boret 73 mm hull i vegg over svill, og ikke målt unormale fuktverdier i vegg.

Det er kun foretatt en stikk-kontroll på hulltakingen, og det kan ikke garanteres at det kan være fukt andre steder.

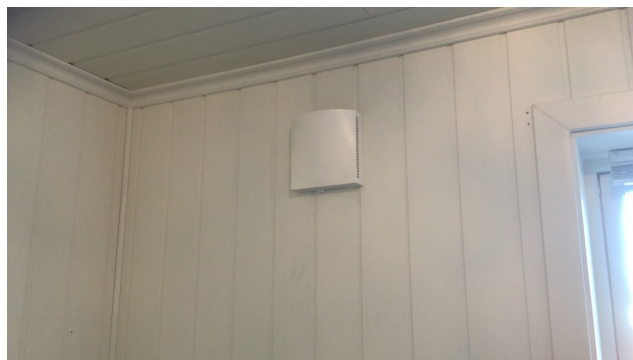
Manglende lufteventiler fører til dårlig inneklima. Det kan være at borettslag/sameie har egne vedtekter som hindrer montering av mekanisk avtrekk fra rommet, anbefalt tiltak må derfor avklares nærmere med styret i borettslag/sameie før det eventuelt kan gjennomføres.

- Det bør etableres veggventiler/vindusventiler i alle oppholdsrom som ikke har det.

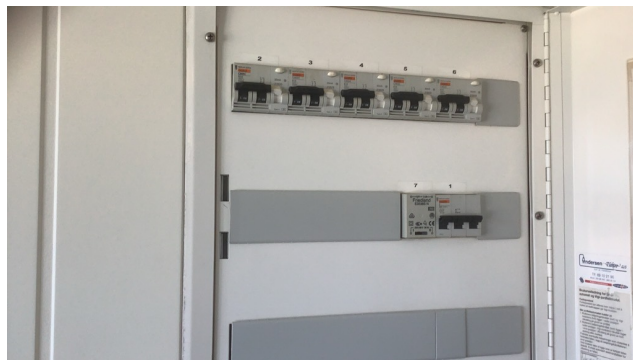
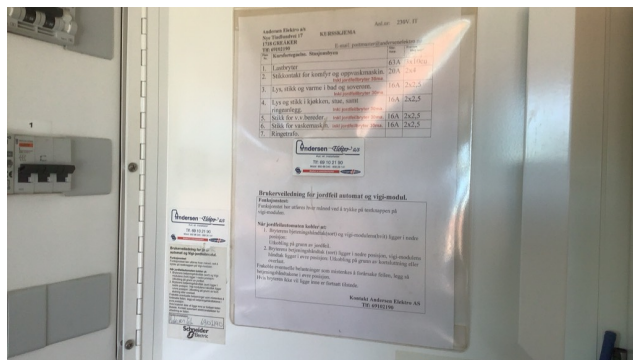
12. Foreta en helhetsvurdering av det elektriske anlegget, dets alder, allmenne tilstand og fare for liv og helse. Bør det elektriske anlegget ha en utvidet el-kontroll?

**Ja Undertegnede er ikke fagmann på el-anlegg, og derfor anbefales det gjennomgang av fagmann på dette.**
