# Tilstandsrapport

Enebolig

Moumgaten 31, 1658 TORP

Rapportdato: 14.04.2025

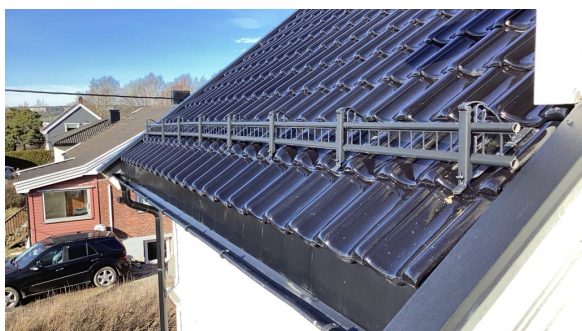
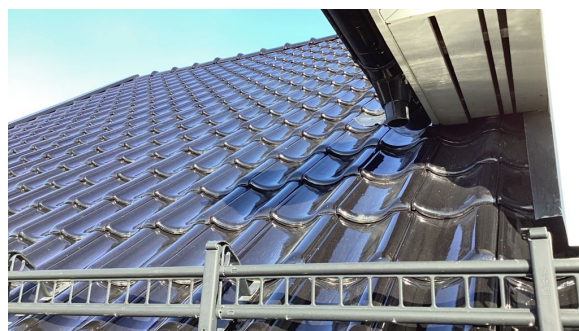
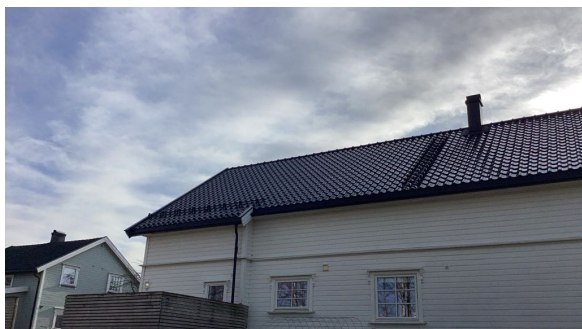
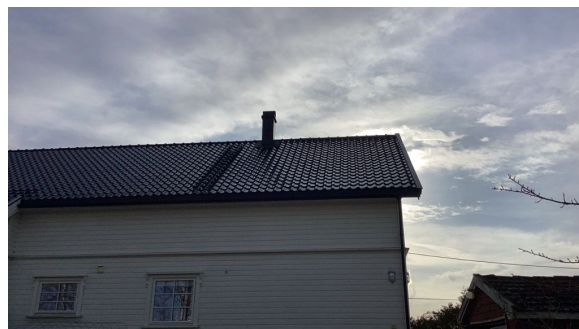
Siden taket (takkonstruksjon, takteking og skorstein) kun er observert fra bakkenivå, er vurderingen begrenset av dette. Det er ikke sikkerhetsmessig forsvarlig å bevege seg ut på taket eller observere fra stige. Selv om det ikke er avdekket skader under befaringen, betyr ikke dette at det ikke foreligger skader som en besiktigelse på taket kan avdekke. Vær oppmerksom på denne risikoen. En undersøkelse av taket kan utføres av en fagperson under tilstrekkelige sikkerhetsforhold.

- Nytt tak i 2017.

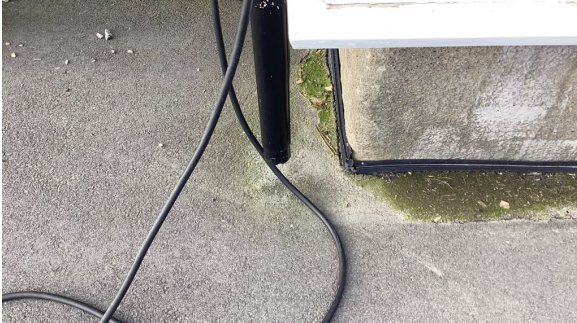
### TG 2 Nedløp og beslag

Takrenner, nedløpsrør og beslag av plastbelagt stål.

Det bør etableres snøfangere der det ikke er snøfangere.

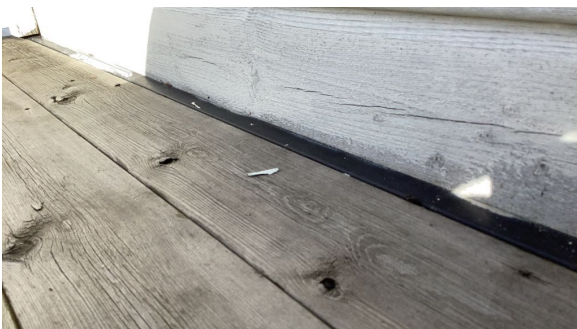
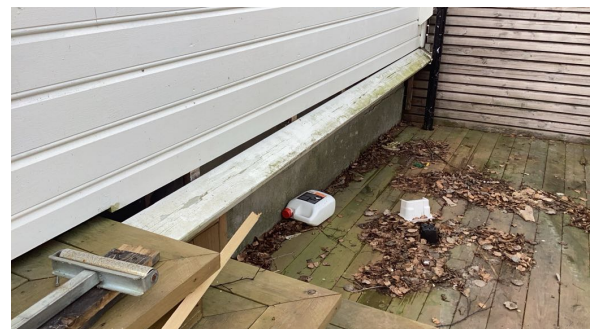
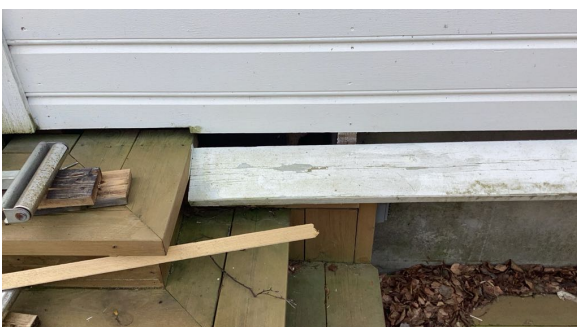
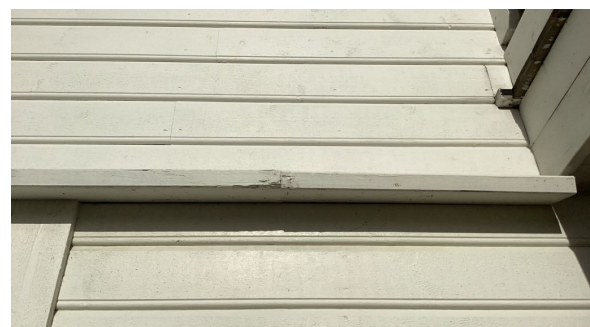
## TG2 Veggkonstruksjon

Veggene har trekonstruksjon av ukjent utførelse. Fasade/kledning har liggende bordkledning.

Avstand mellom kledning og beslag bør økes for å hindre skade.

Vedlikehold.

Bunnbord må utbedres og det bør etableres beslag.

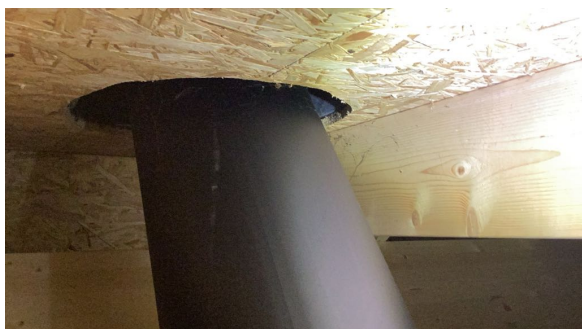
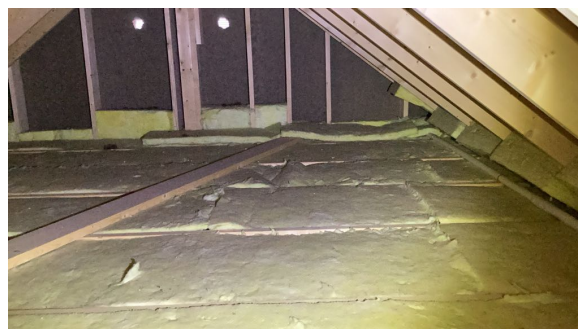
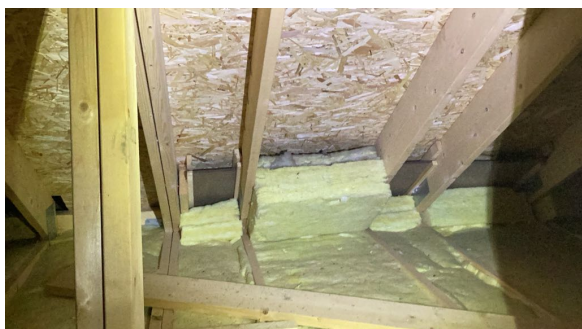
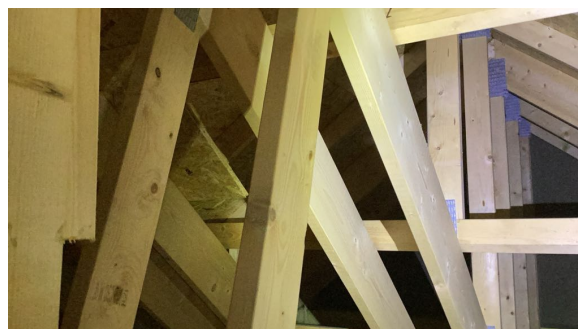
## TG 1 Takkonstruksjon/Loft

Det er synlig plywood som undertak.

Begrenset tilgang for å kontrollere om det er tilstrekkelig lufting hele veien.

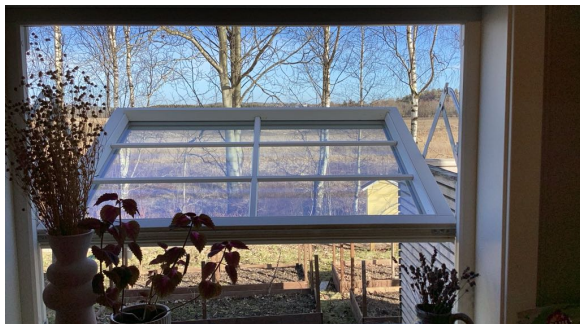
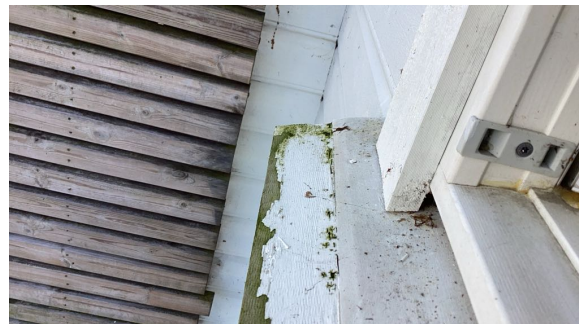
## TG 2 Vinduer

Bygningen har malte trevinduer med 2-lags glass og PVC vindu med 2-lags glass.

Avstand må økes og det må foretas vedlikehold.

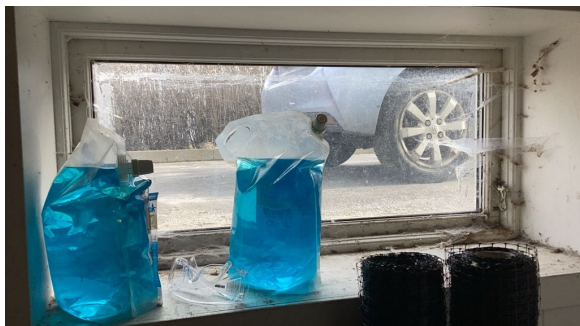
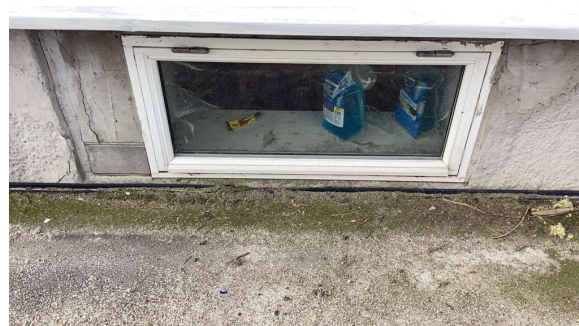
## TG 2 Vinduer i kjeller

Bygningen har trevinduer med koblet glass og 2-lags glass.

- Karmene i vinduer er slitte og det er sprekker i treverket.

Det er ikke montert vannbrettbeslag på vinduer i kjeller/underetasje, noe som øker risikoen for fuktinntrengning i veggen.

Monteringsfugen mellom bunnkarmen og veggen er spesielt utsatt for værpåkjenning. Under vinduet bør det derfor monteres et beslag eller en plate som beskytter veggen nedenfor mot vanninntrengning. Hvis vinduet ligger utsatt til for slagregn, er det helt nødvendig å montere sålbenkbeslag.

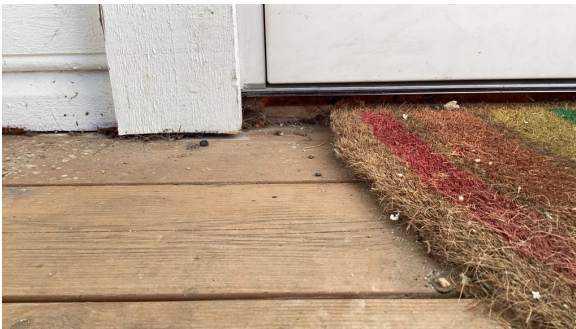
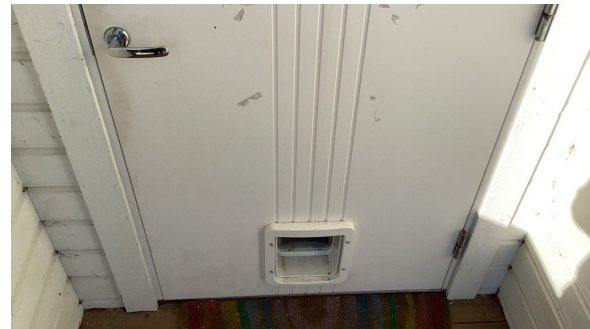
## TG 2 Dører

Bygningen har malt hovedytterdør med katteluke.

Manglende terskelbeslag, noe som gir økt risiko for fukt inntrengning til innenforliggende konstruksjoner.

Vedlikehold.

Dør må justeres.

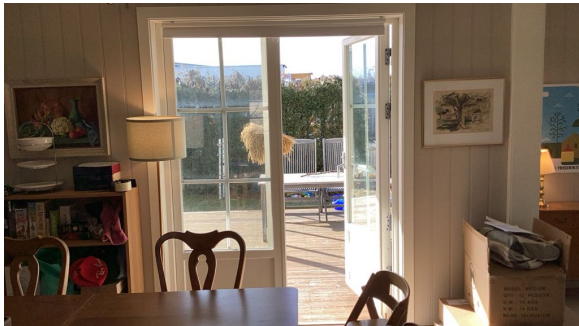
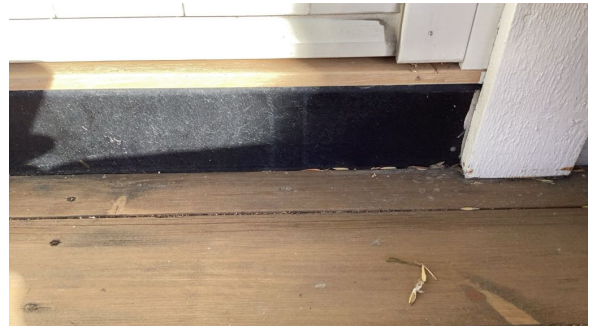
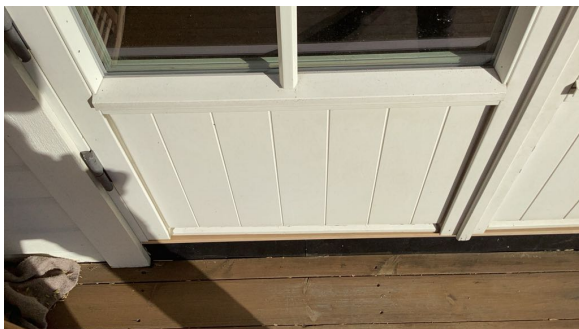
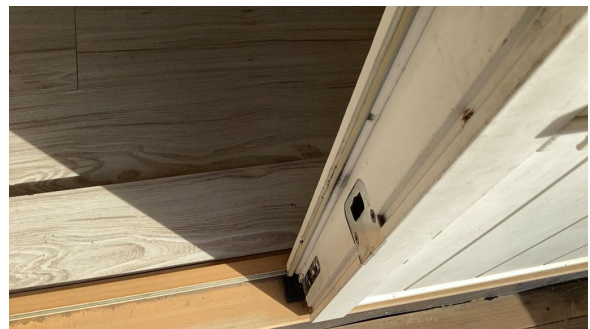
## TG 2 Balkongdører

Bygningen har malt balkongdører i tre. Med og uten sidefelt.

Skade på gummlist.

Manglende terskelbeslag, noe som gir økt risiko for fukt inntrengning til innenforliggende konstruksjoner.

Øke avstand til beslag.

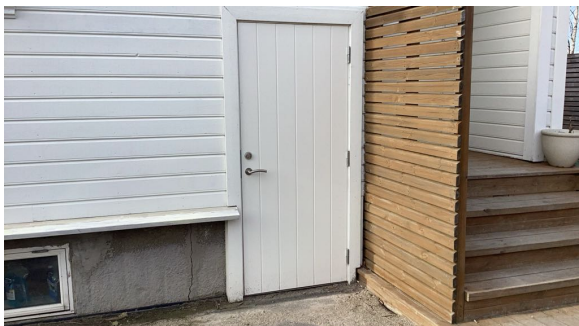
## Dør til kjeller

Bygningen har malt ytterdør.

Manglende terskelbeslag, noe som gir økt risiko for fukt inntrengning til innenforliggende konstruksjoner. Omramming står for nærme asfalt.

Montere beslag.

Øke avstand til terreng.

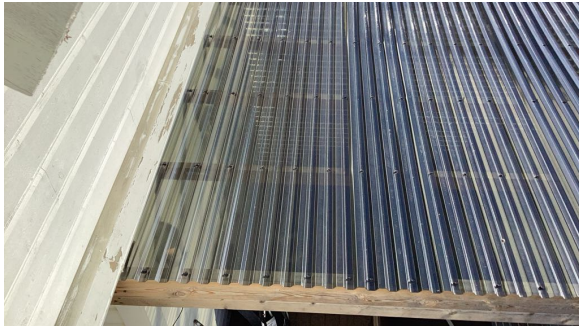
## Balkonger, terrasser og rom under balkonger

Balkong oppført i trekonstruksjoner.

Håndleder må monteres.

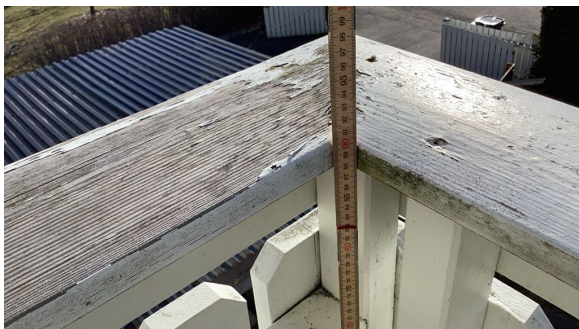
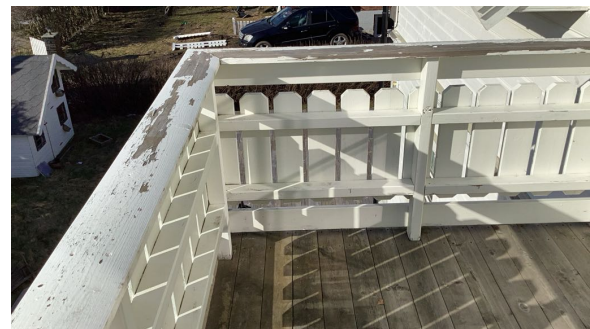
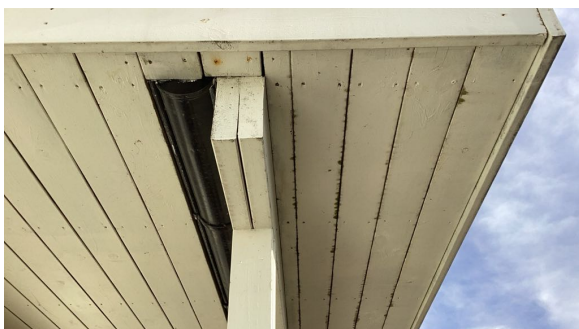
## TG 2 Balkong andre etasje

Balkong oppført i trekonstruksjoner.

Dersom rekkverket skal tilfredsstille dagens krav til rekkverk, må rekkverket endres.

Vedlikehold og ytterligere undersøkelse av kilde til drypp på undersiden.

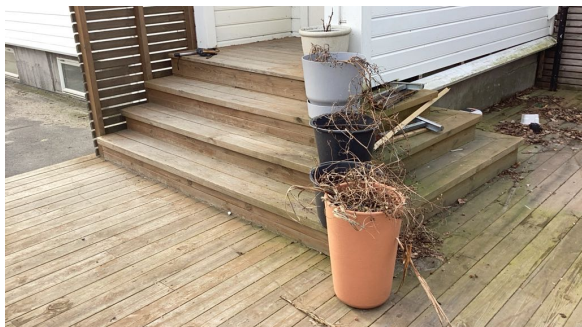
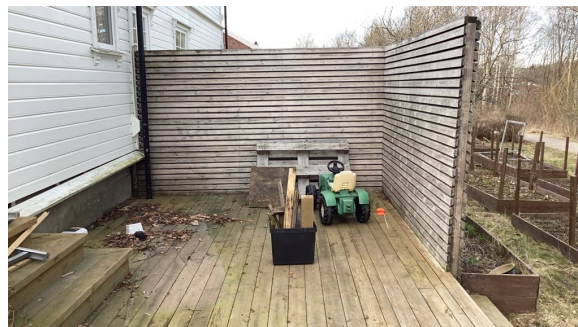
## TG 2 Terrasse

Terrasse/platting med trapp er oppført i trekonstruksjoner.

Ytterligere undersøkelser og utbedring.

Håndleder må etableres.

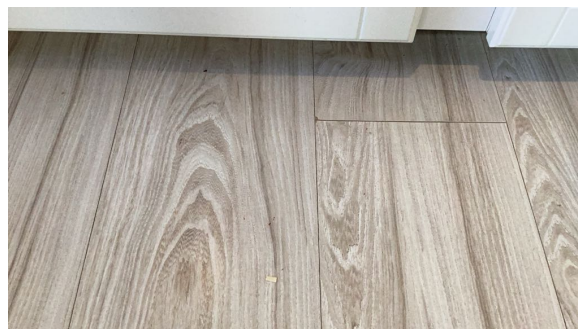
### TG 2 Overflater

Den enkelte må vurdere behov for tiltak.

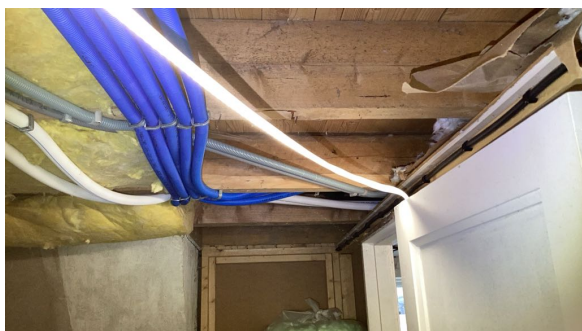
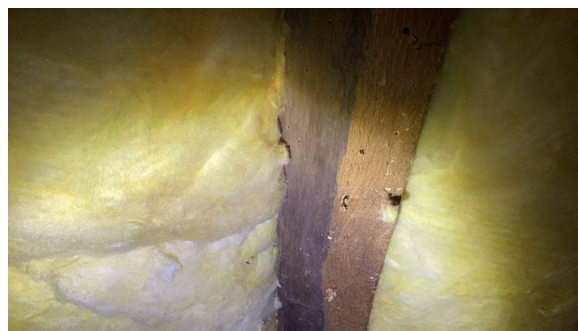
### TG 3 Etasjeskille/gulv mot grunn

Gulv mot grunn er av betongdekke.

**Kostnadsestimat: 50 000 - 100 000**

Isolering må utbedres og borrebillehull må undersøkes ytterligere.

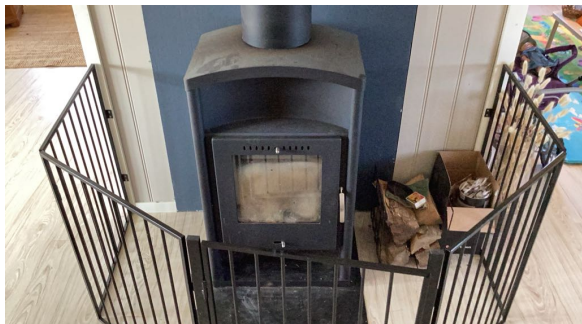
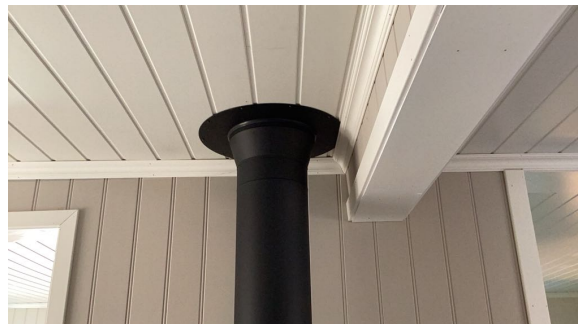
## TG 2 Etasjeskille andre etasje

Etasjeskiller er av trebjelkelag.

Piper og ildsteder er ikke funksjonstestet av takstingeniøren. På generelt grunnlag bør pipe filmes innvendig da det kan ha betydning for videre bruk.

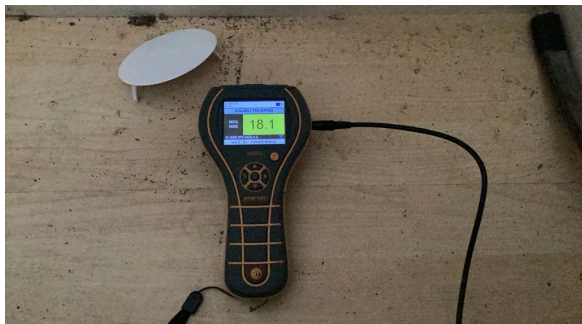
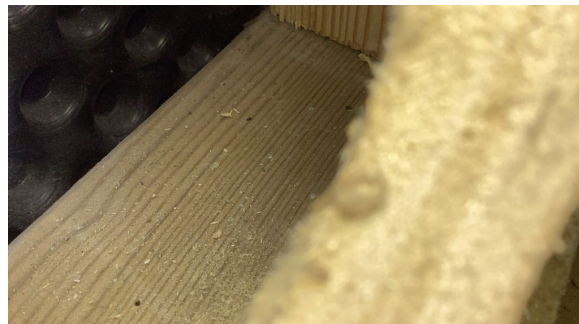
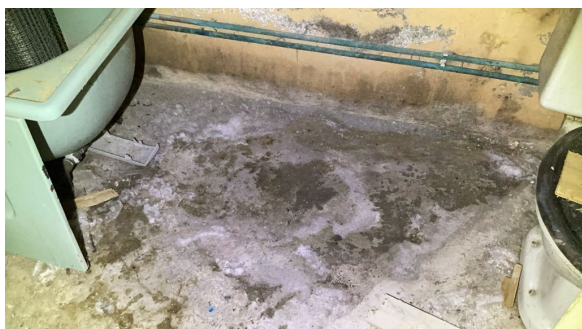
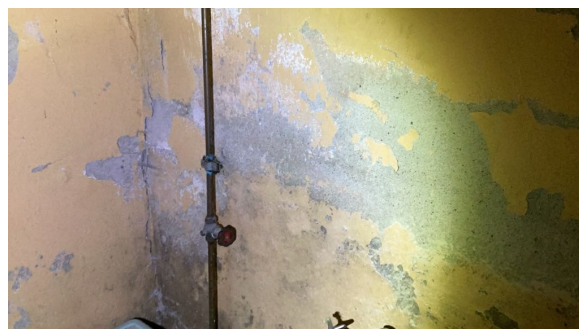
- Det er påvist indikasjoner på noe fuktgjennomtrenging i kjellergulv.
- Det er påvist indikasjoner på noe fuktgjennomtrenging inn i kjellermur.
- Det er registrert fuktskjolder/fuktskader på overflater.

Det ble målt høye fuktverdier i vegg.

- Det påviste fuktnivå gir grunn til å overvåke konstruksjonen jevnlig for å se utvikling over tid, og eventuelt foreta tiltak for å unngå fuktskader.
- Det må foretas ytterligere undersøkelser for å fastslå omfang/årsak.

Det er viktig å ha mest mulig åpne mur konstruksjoner, samt at ting og gjenstander som kan ta skade bør ikke lagres i direkte kontrakt med underlaget. For å lukke avvik må det iverksettes tiltak med fuktsikring.

Alt av organisk materialer bør fjernes.

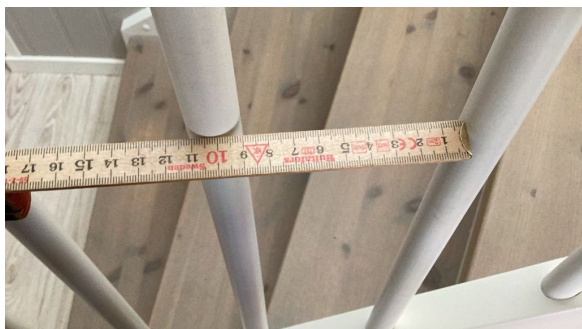
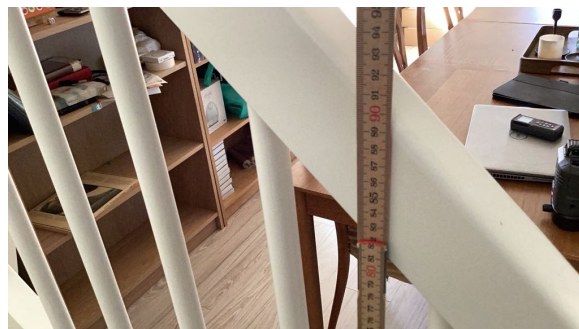
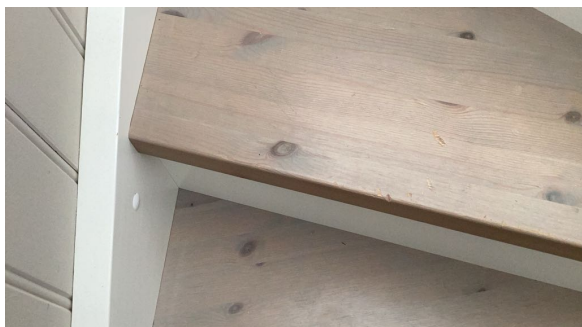
## Innvendige trapper

Boligen har malt og lakkert tretrapp.

Dersom trappen skal tilfredsstillе dagens krav må det utføres tiltak.

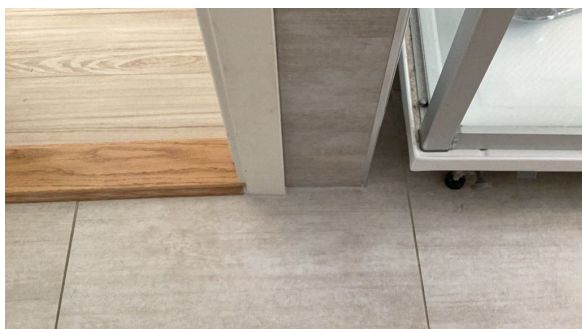
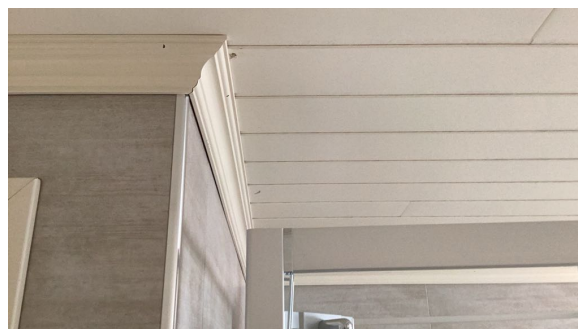
### ANDRE ETASJE > BAD

- Det er vindu/dør med ikke fuktbestandige materialer i våtsonen (ved vask, dusj, badekar, osv.), løsningen eller byggematerialet er uegnet

- Uegnede materialer må fuktbeskyttes/utskiftes.

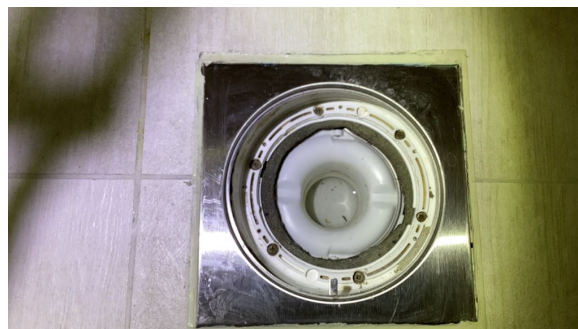
#### TG 3 Overflater Gulv

- Det er mulighet for at det kan forekomme vannlekkasje på våtrommet hvor vann ikke vil gå til sluk.
- Det er påvist at høydeforskjell fra topp slukrist til gulv/synlig topp membran ved dørterskel er mindre enn 25 mm.
- Det er påvist avvik i fallforhold til sluk i forhold til krav i forskrift på byggetidspunktet.

Motfall mot hjørne v/dør.  
Høyde avvik på fliser.  
Enkel utførelse av mykfug.

Ytterligere undersøkelse.

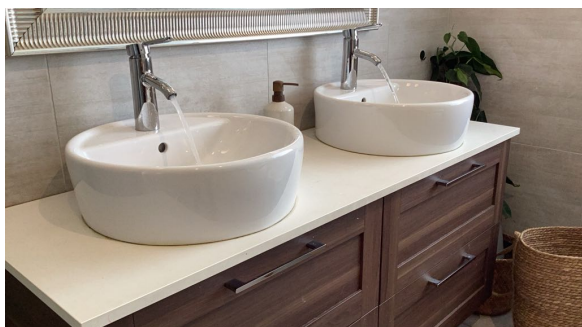
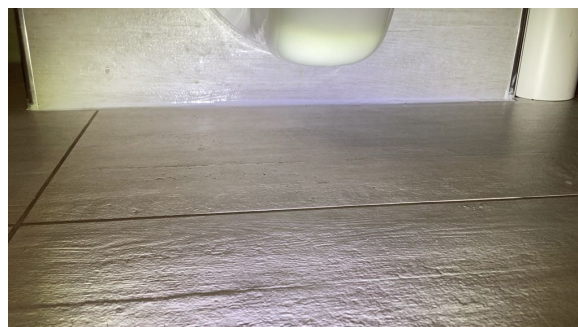
### TG 2 Sanitærutstyr og innredning

- Det er ikke påvist tilfredsstillende løsning for å synliggjøre lekkasje fra innebygget sistene.

- Det må gjennomføres ytterligere undersøkelser.

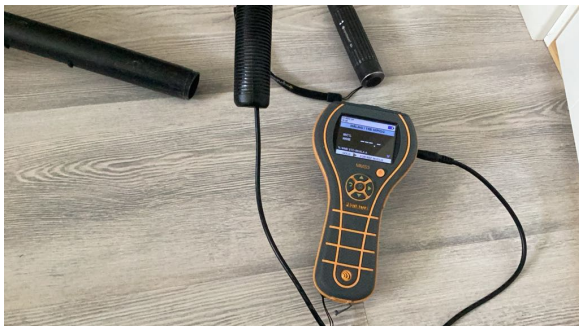
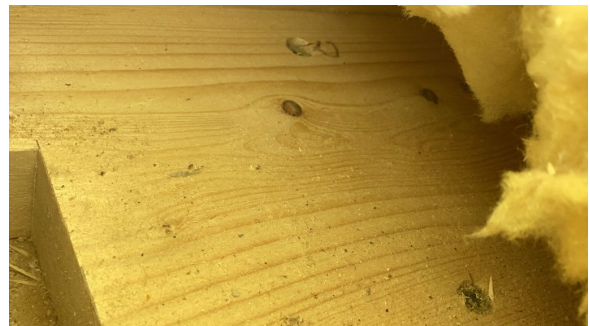
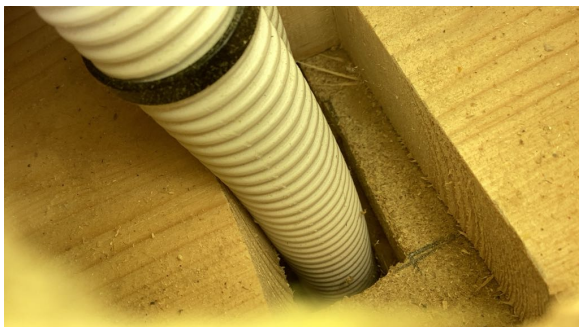
### TG 0 Tilliggende konstruksjoner våtrom

Hulltaking er foretatt ved/i Soverom.

Fuktkvotemåling (vekt%) i konstruksjonen ble målt til under 6.

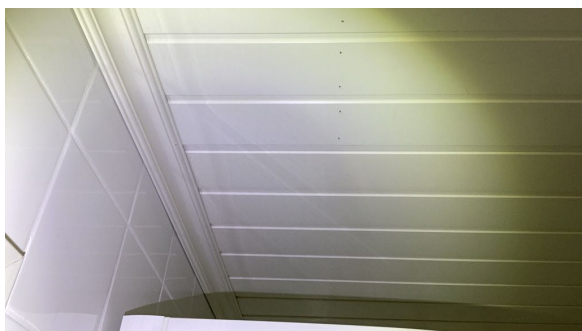
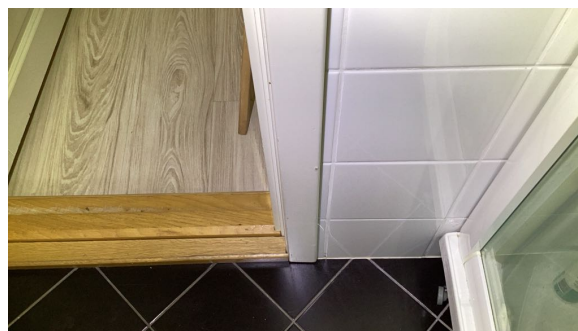
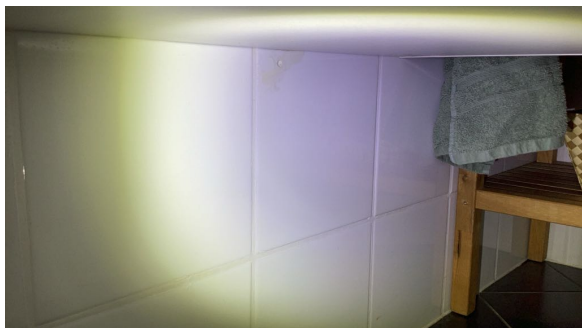
## FØRSTE ETASJE > BAD

- Det er vindu/dør med ikke fuktbestandige materialer i våtsonen (ved vask, dusj, badekar, osv.), løsningen eller byggematerialet er uegnet

- Uegnede materialer må fuktbeskyttes/utskiftes.

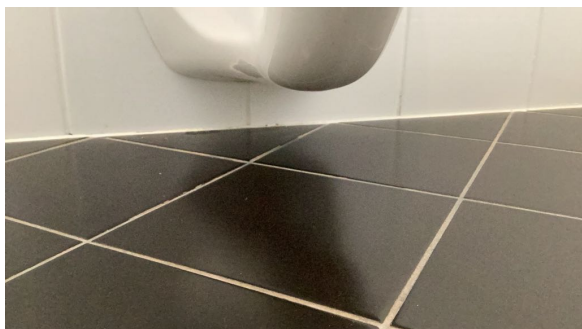
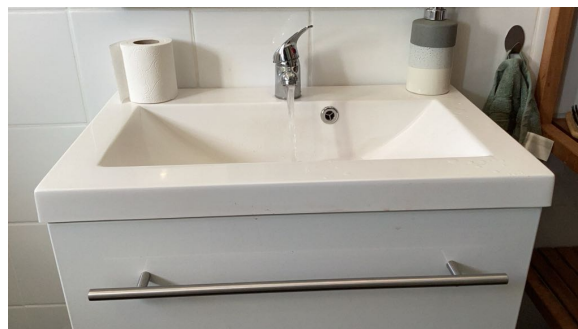
Synlig sprekk/skade i belegg v/dør.

Membran ligger skjult under fliser og tilstand kan ikke avdekkes uten inngripen i konstruksjonene. Ingen dokumentasjon på selve utførelsen foreligger. Utførelsen med hensyn til bruk av slukmansjett og membran er uoversiktlig, og det kan følgelig derfor ikke sies at løsningen er fullgod og vannsikker mot lekkasjer.

- Det er ikke påvist tilfredsstillende løsning for å synliggjøre lekkasje fra innebygget sisterner.

- Det må gjennomføres ytterligere undersøkelser.

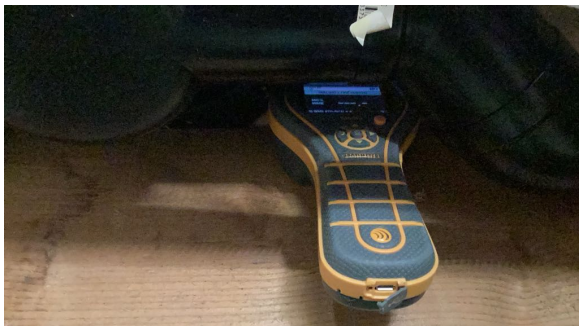
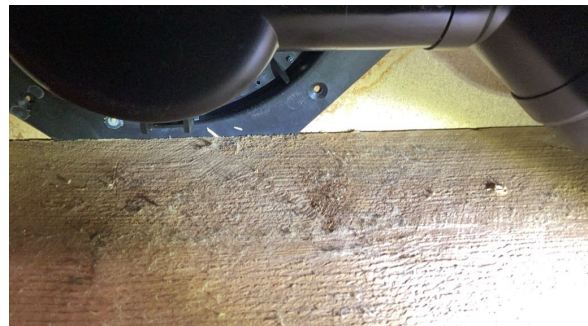
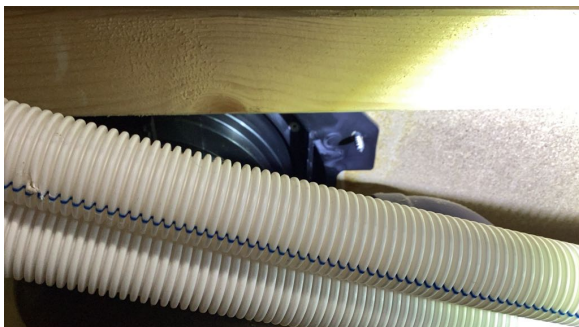
### TG 2 Tilliggende konstruksjoner våtrom

Undersøkelser fra kjeller er foretatt og det er påvist avvik i v/sluk.  
Fuktkvotemåling (vekt%) i konstruksjonen ble målt til under 6.

Det ble registrert fuktskjolder, men det ga ingen indikasjon på fukt på befæringsdato.

Overvåk og se eventuell utvikling.

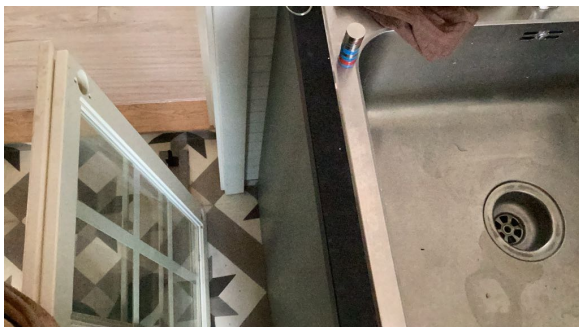
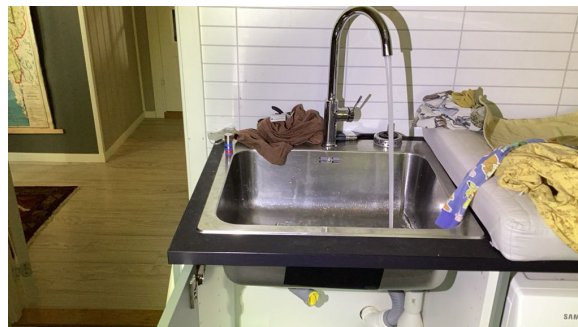
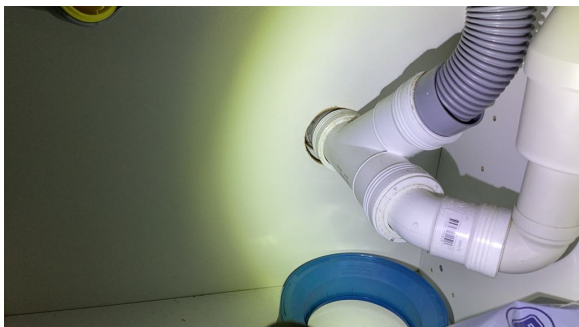
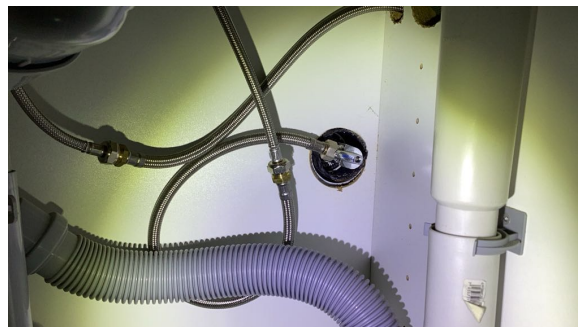
## FØRSTE ETASJE > VASKEROM

- Det er vindu/dør med ikke fuktbestandige materialer i våtsonen (ved vask, dusj, badekar, osv.), løsningen eller byggematerialet er uegnet

- Det må gjøres tiltak for å lukke avviket.
- Uegnede materialer må fuktbeskyttes/utskiftes.

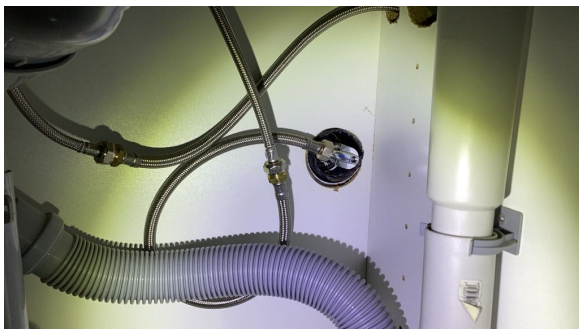
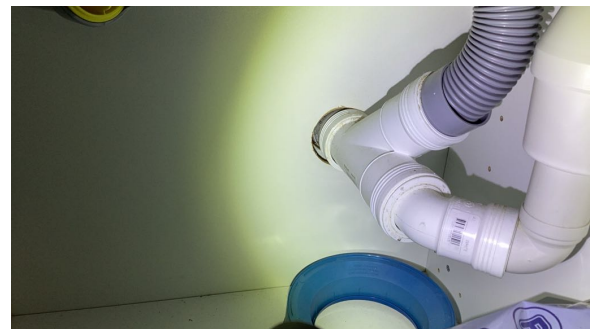
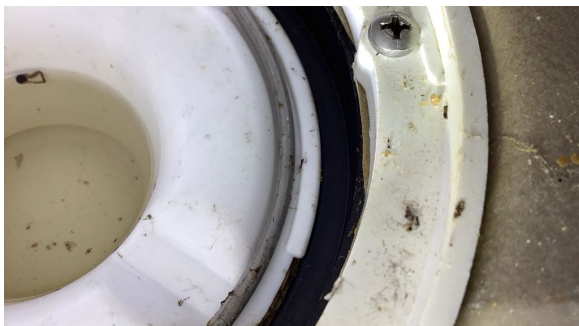
### TG 2 Sluk, membran og tettesjikt

- Det er påvist mangelfull/feil utførelse rundt rørgjennomføringer e.l. som gir fare for fukt i konstruksjonen i våtsone.

- Det må foretas utbedring for å unngå fuktskader i konstruksjonen.

Innhent dokumentasjon om mulig.

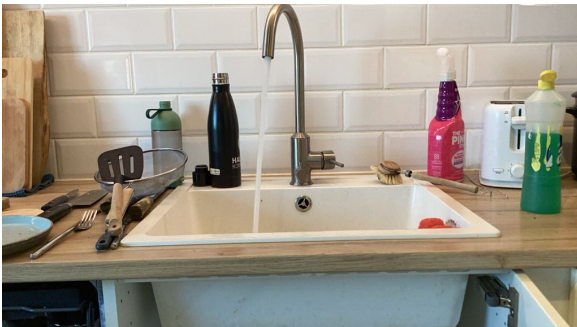
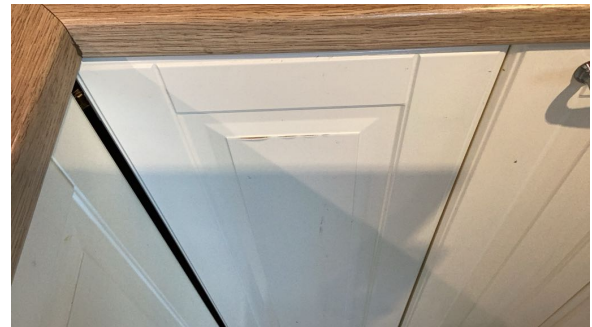
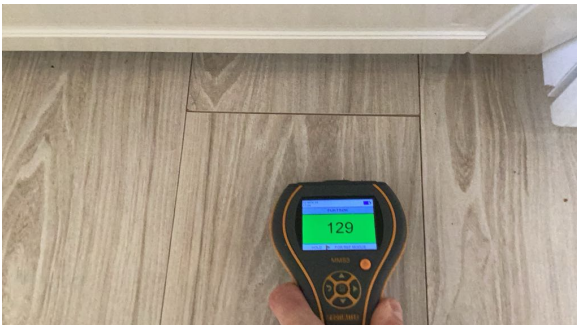
- Det er ikke montert komfyrvakt i kjøkkenet som er krav på dette kjøkkenet ut ifra alder.
- Det er ikke påvist tegn på at det er montert lekkasjedeteksjon ved oppvaskmaskin/oppvaskkum, dette er et krav på kjøkkenet ut ifra alder.
- Det er påvist at overflater har noe skader.

- Det bør monteres lekkasjedeteksjon ved oppvaskmaskin/oppvaskkum.
- Komfyrvakt må monteres.
- Det må foretas lokal utbedring.

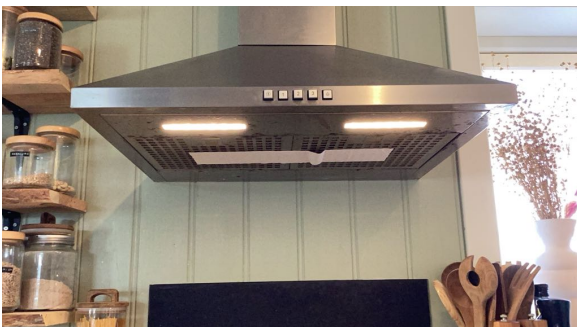
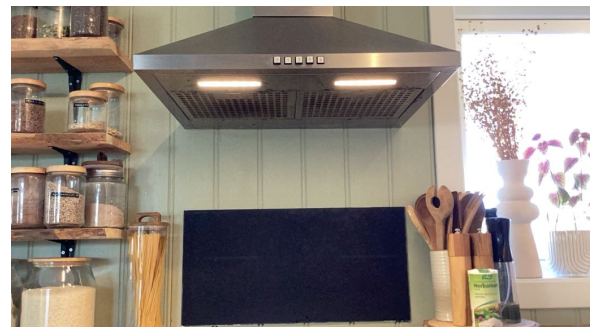
Det er kjøkkenventilator med avtrekk ut.

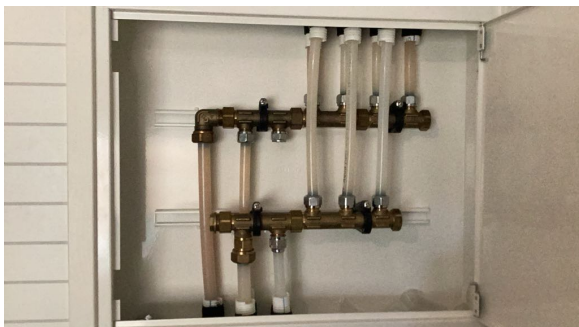
- Det er påvist at vannrør som er utsatt for kulde har mangelfull isolering.
- Det mangler tettemuffer i enden av varerør på rør-i-rør-system.
- Rørkursene på rør-i-rør systemet på vannledninger er ikke merket.

Ukjent hvor rør for lekkasjevann går.

- Vannrør må isoleres i kalde rom.
- Det må monteres tettemuffer i enden av varerørene.
- Rørkurser på rør-i-rør system bør merkes.

Ytterligere undersøkelse og utbedring.

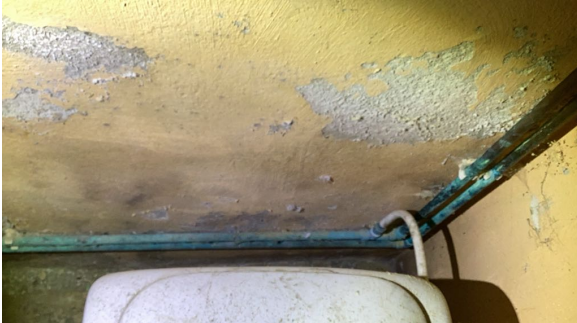
- Mer enn halvparten av forventet brukstid er passert på innvendige vannledninger.
- Det er påvist at vannrør som er utsatt for kulde har mangelfull isolering.

- Vannrør må isoleres i kalde rom.
- Tidspunkt for utskiftning av vannledninger nærmer seg.

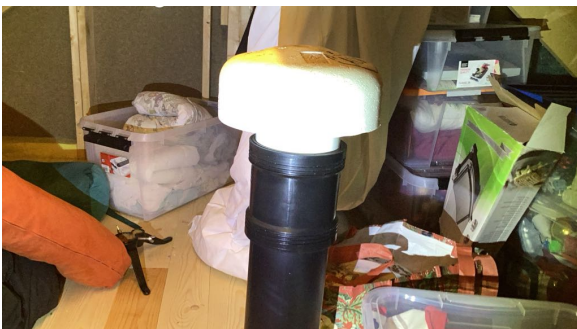
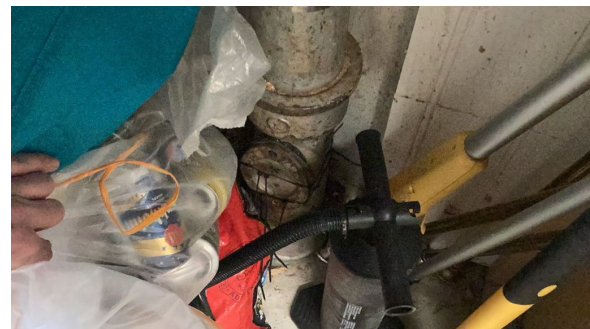
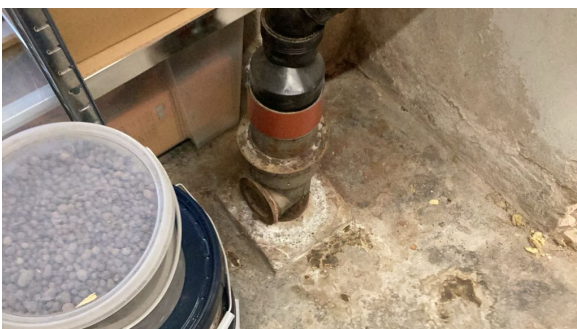
Tegn til skade på stakeluke.

Det er ikke behov for utbedringstiltak siden anlegget fungerer i dag, men ut ifra alder kan skader plutselig oppstå på eldre anlegg. Ytterligere undersøkelse og utbedring av luke.

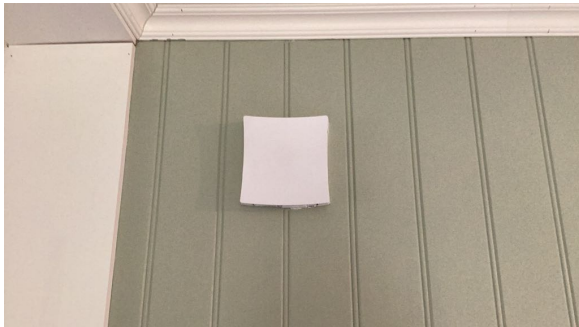
Boligen har naturlig ventilasjon.

- Bedre ventilering må etableres.

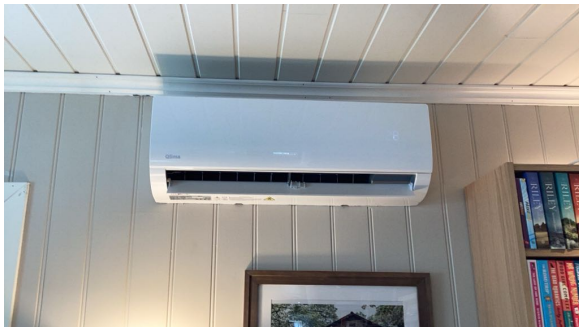
Det er installert varmepumpe i stue.

- Anlegget må sjekkes av fagperson, som må utføre eventuelle tiltak på anlegget.

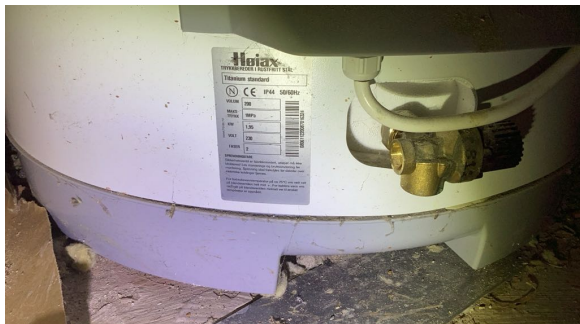
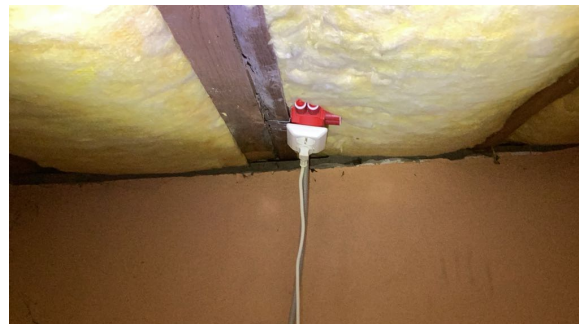
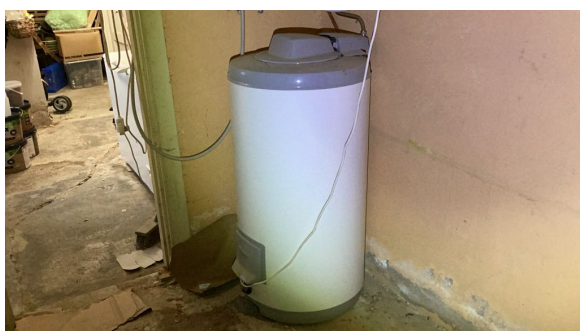
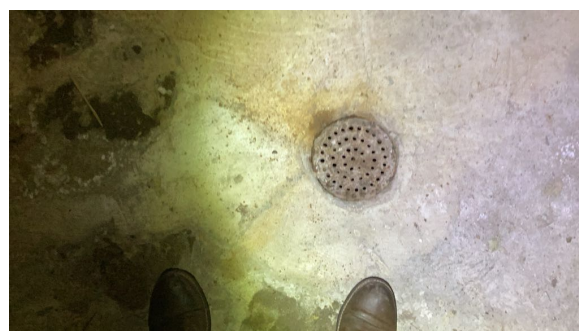
Varmtvannstanken er på 200 liter.

- Det bør etableres tilfredsstillende el-tilkobling etter gjeldende forskrift.

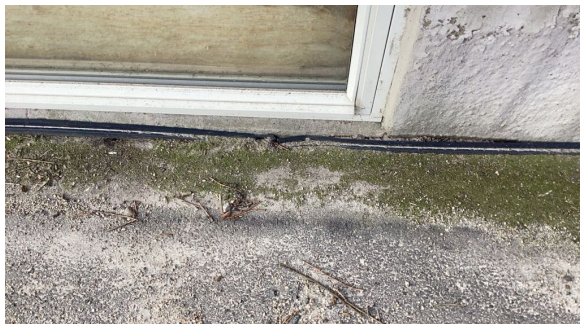
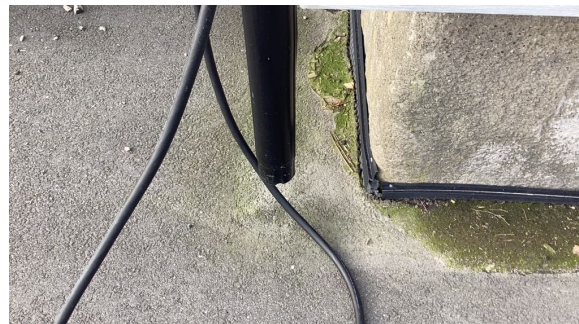
Bygningen har betonggrunnmur og delvis lettklinker.

- Det er registrert horisontalriss som er symptom på jordtrykk.
- Grunnmuren har sprekkdannelser.

- Påviste skader må utbedres.
