Tilstandsrapport

Boligbygg med flere boenheter

Kringsjø 11 B, 1605 FREDRIKSTAD

Oppdragsnr.: 20247-1843

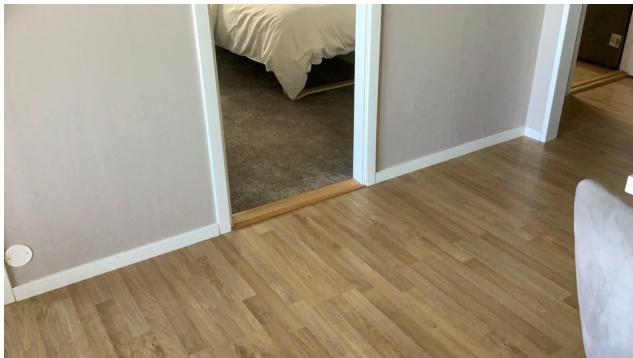
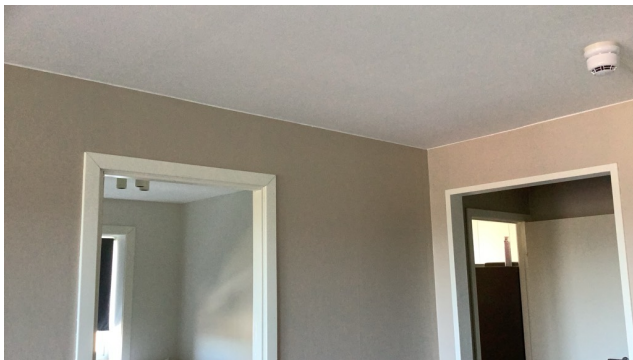
TG 2 Etasjeskille/gulv mot grunn

Det er foretatt målinger med laser, og ikke målt større avvik.

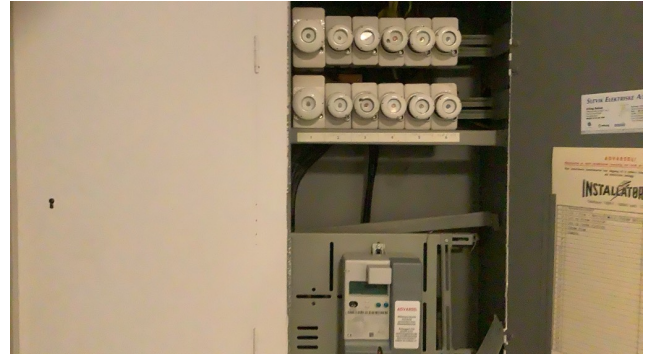
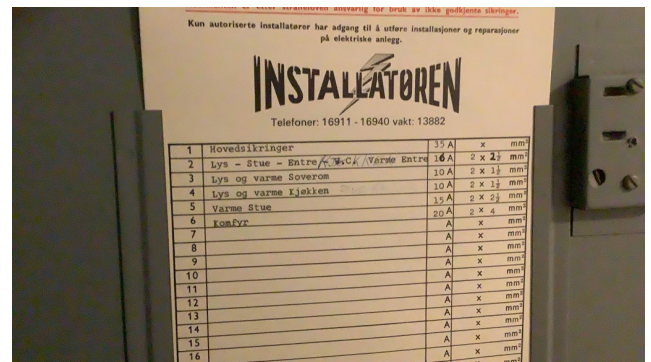
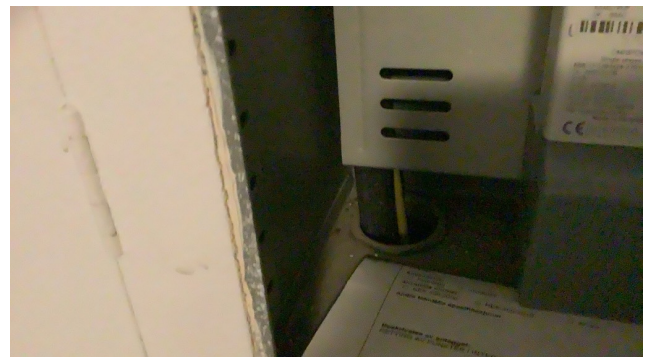
Inntak og sikringskap

10. Er det tegn på at kabelinnføringer og hull i inntak og sikringskap ikke er tette, så langt dette er mulig å sjekke uten å fjerne kapslinger?
Ja
11. Finnes det kursfortegnelse, og er den i samsvar med antall sikringer?
Ja
12. Foreta en helhetsvurdering av det elektriske anlegget, dets alder, allmenne tilstand og fare for liv og helse. Bør det elektriske anlegget ha en utvidet el-kontroll?
Ja Undertegnede er ikke fagmann på elanlegg, og derfor anbefales det gjennomgang av fagmann på dette.
