# Tilstandsrapport

Boligbygg med flere boenheter

Storgata 3, 1607 FREDRIKSTAD

Befaringsdato: 10.06.2025

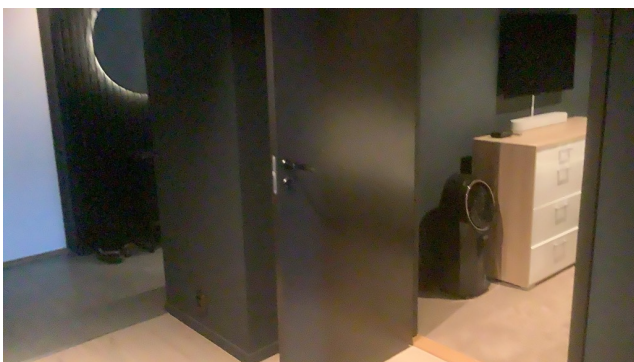
Normal funksjon på dørene, noe justering på dører kan forekomme.

Det er kun foretatt stikkkontroll på funksjon av dører.

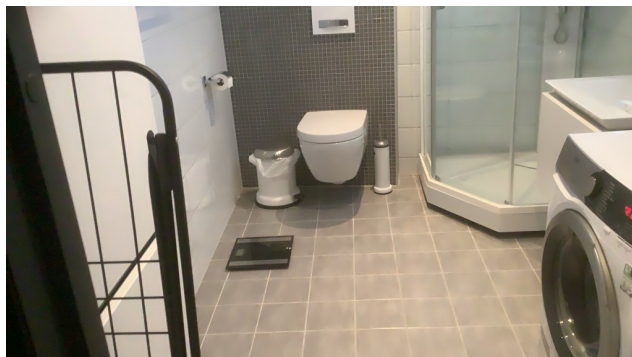
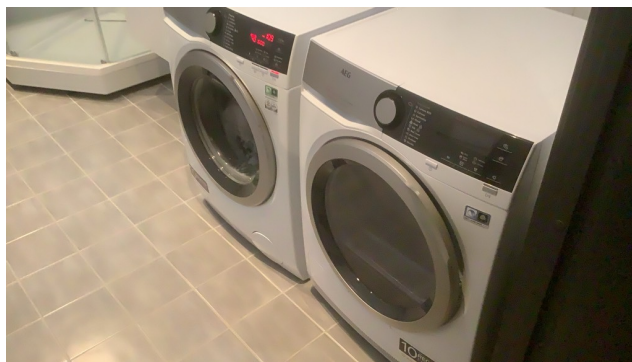
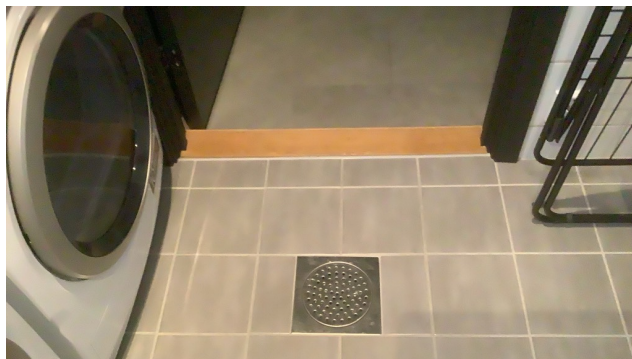
### 5. ETASJE > BAD

Det er fliser på veggene og gulvet, samt gulvvarme.

Badet har baderomsinnredning, dusjkabinett, vegghengt klosett og uttak for vaskemaskin.

Det er ikke observert skader på flisene, ei heller fugene.

- Det er mulighet for at det kan forekomme vannlekkasje på våtrommet hvor vann ikke vil gå til sluk.
- Det er påvist avvik i fallforhold til sluk i forhold til krav i forskrift på byggetidspunktet.

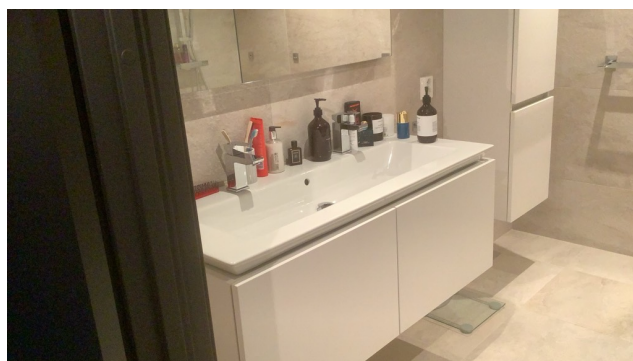
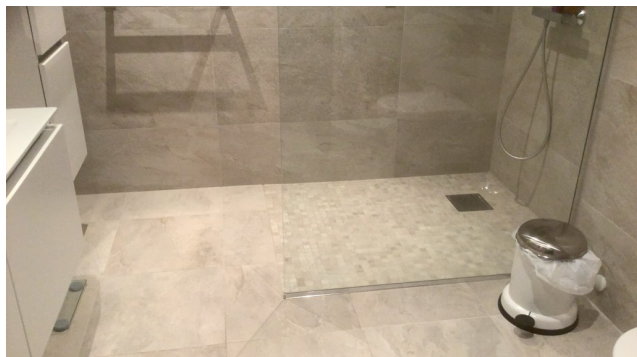
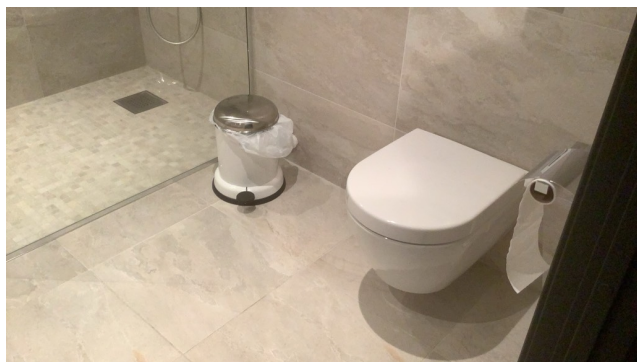
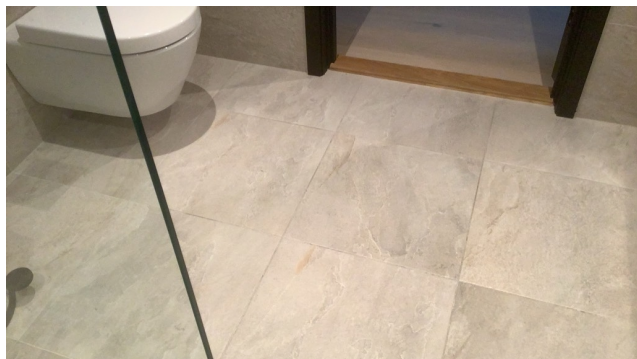
## 5. ETASJE > BAD 2

Det er fliser på veggene og gulvet, samt gulvvarme.

Badet har baderomsinnredning, dusjnisje og vegghengt klosett.

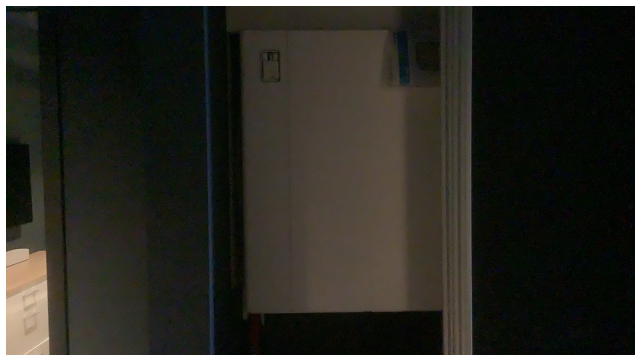
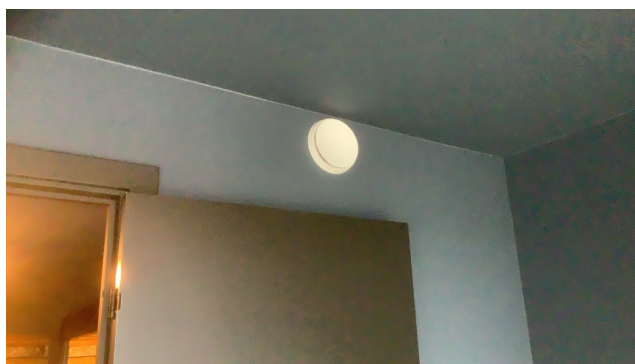
Boligen har balansert ventilasjon fra 2013  
Skjulte rør er ikke inspisert, og tilstandsvurdert.
