# Tilstandsrapport

Boligbygg med flere boenheter

Johan Paulsens vei 7, 1738 BORGENHAUGEN

Rapportdato: 19.12.2025

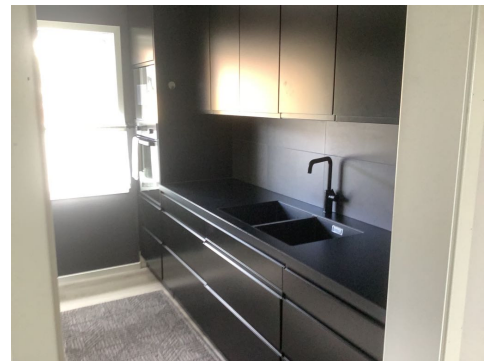
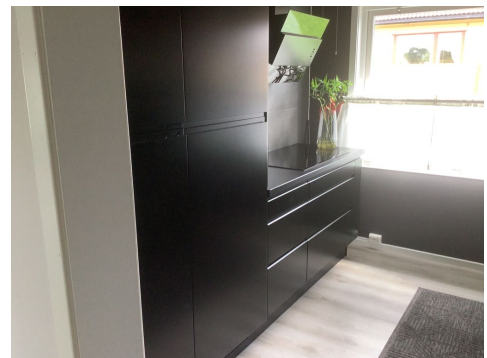
Innredningen har malte skapfronter i glatt utførelse, og laminert benkeplate.  
Innredningen har integrerte fryseskap, kjøleskap, induksjons plate, stekeovn, oppvaskmaskin og micro.  
Det er fliser på veggene mellom over- og underskapene.  
Det er laminat på gulvet.  
Takhøye overskap.

Årstall: 2021 Kilde: Eier

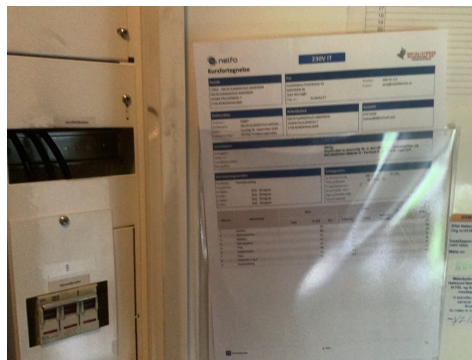
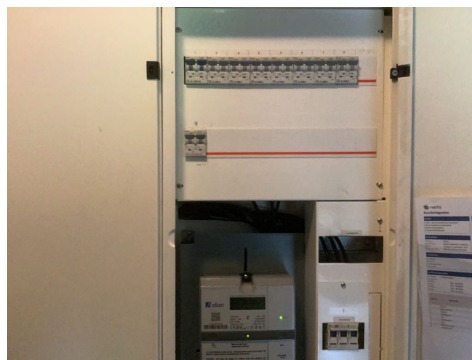
12. Foreta en helhetsvurdering av det elektriske anlegget, dets alder, allmenne tilstand og fare for liv og helse. Bør det elektriske anlegget ha en utvidet el-kontroll?

**Ja Undertegnede er ikke fagmann på el-anlegg, og derfor anbefales det gjennomgang av fagmann selv om det ikke var synlige feil eller mangler.**

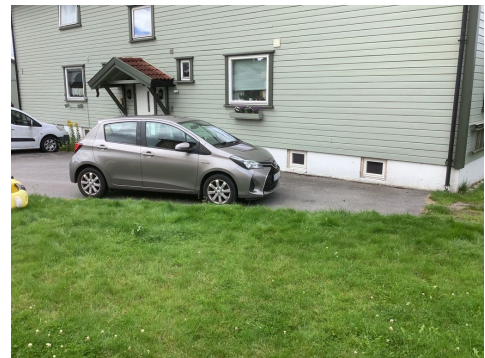
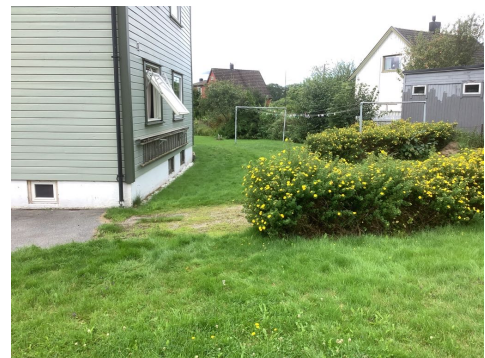
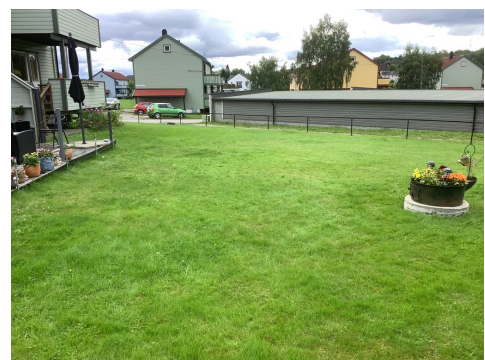
Tomtens terreng er flatt, og er opparbeidet med plen, og beplantning. Det er asfaltert gårdsplass.

Tomten er felles for borettslaget, og har mulighet for parkering.
