Tilstandsrapport

Enebolig i kjede

Mellommyr 28, 1715 YVEN

Befaringsdato: 15.04.2026

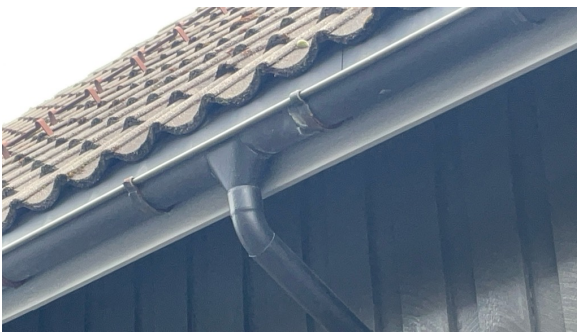
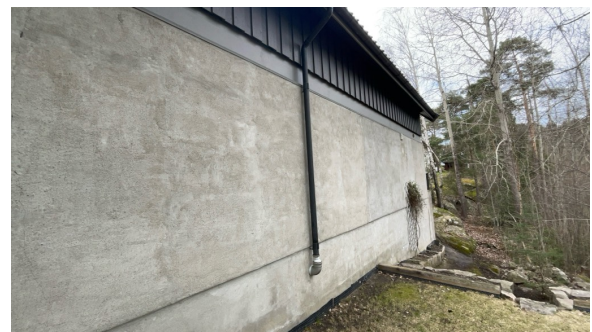
Veggkonstruksjon

Stedvis sprekker i murfasade.

- Det bør foretas tiltak for å bedre lufting av kledningen.
- Lokal utbedring må utføres.
- Uten tilstrekkelig lufting bak bordkledningen kan fuktighet som trenger inn bak bordene eller gjennom veggen innenfra ikke tørke opp. Dette skaper ideelle forhold for råtesopp og muggvekst.

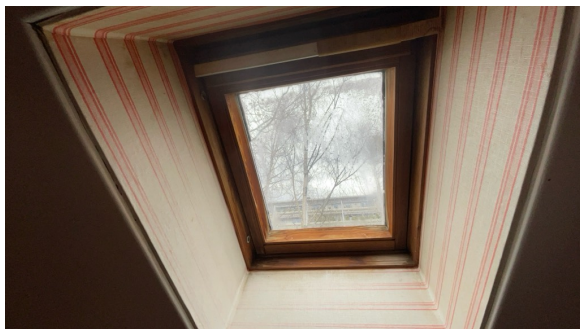
Det må påregnes at vindu må skiftes ut.

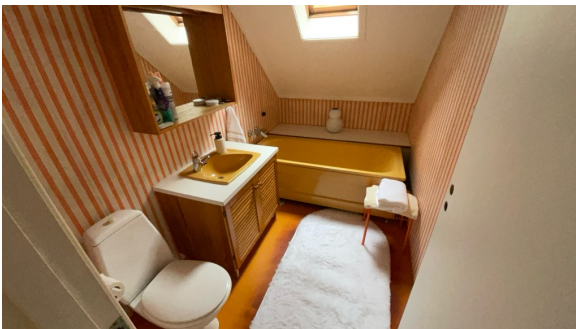
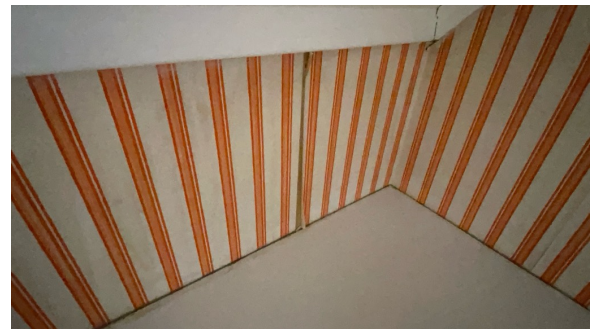
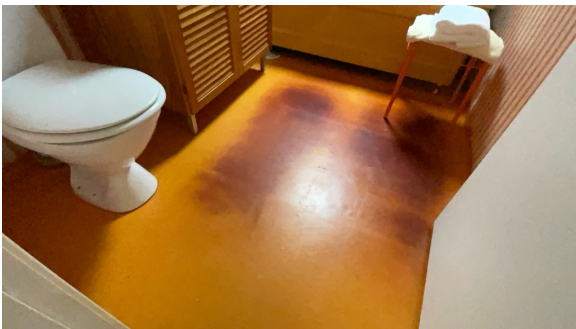
Våtrommet er i daglig bruk, men er av eldre dato, fra byggeår. Våtrommet må følgelig påregnes fullt oppgradert i tiden som kommer.

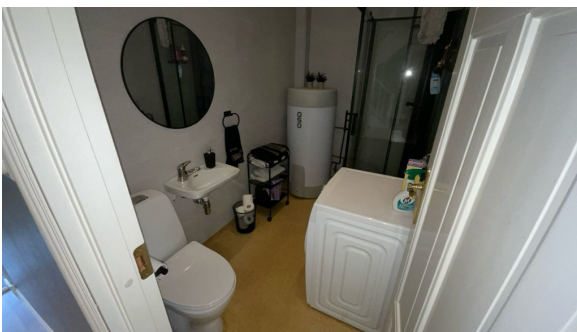
Våtrommet er i daglig bruk, men er av eldre dato, fra byggeår. Våtrommet må følgelig påregnes fullt oppgradert i tiden som kommer.

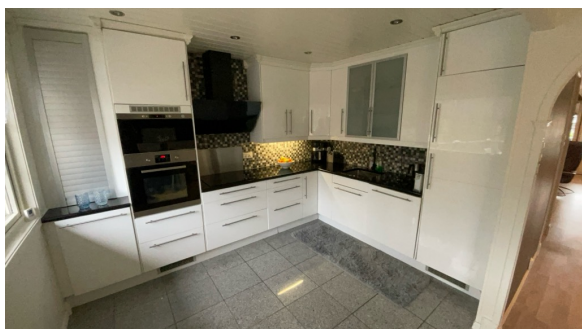
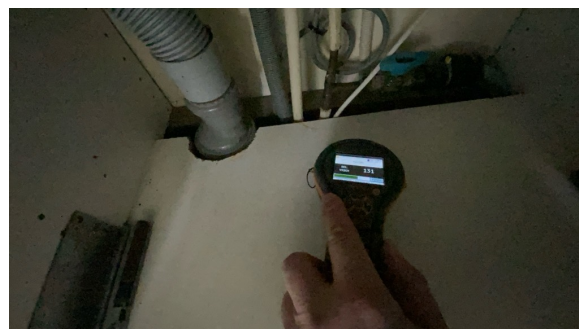
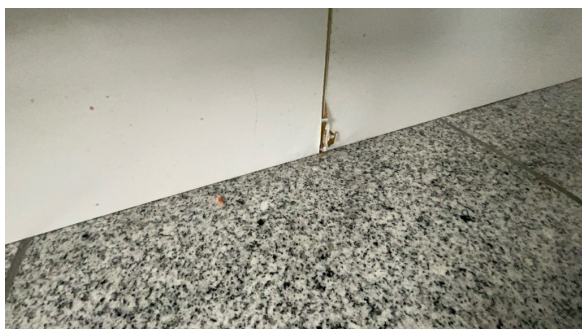
1. ETASJE > KJØKKEN M/SPISEPLASS

Skade i sokkel

Foreta justering av oppvaskmaskin. Manglende tiltak/justering fører til økt slitasje på både maskinfront, hengsler og tilstøtende innredning.

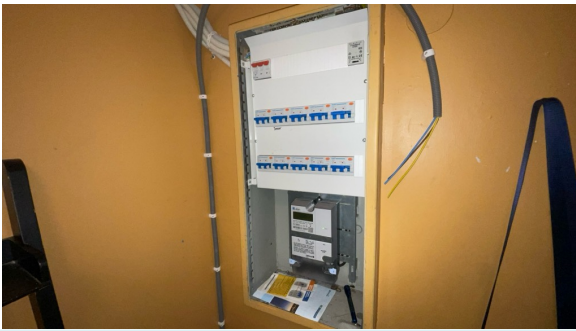
Varmekabler på bad i 2 etasje. Disse ble koblet ut for ca. 20 år siden .
Sikringskap mangler skapdør og kursfortegnelse.
