# Tilstandsrapport

Enebolig

Ilaveien 60, 1605 FREDRIKSTAD

Befaringsdato: 14.08.2026

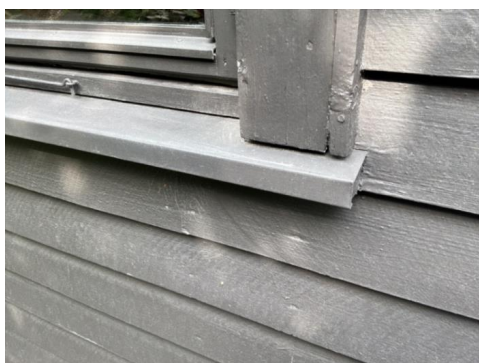
- Det er påvist avvik rundt innsettsdetaljer.
- Karmene i vinduer er slitte og det er sprekker i treverket.

- Avvik rundt innsettsdetaljer kan føre til utettheter og risiko for fuktinntrenging og varmetap.
- Det må påregnes noe vedlikehold og at enkelte vinduer må skiftes ut.

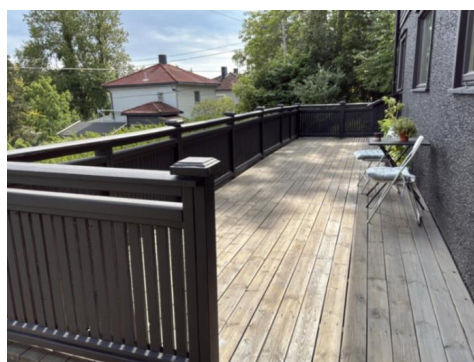
- Løse bord og sprekker i terrassebord stedvis.
- Skjevheter i terrassen utenfor kjeller.
- Rekkverket på balkong eller terrasse er for lavt i forhold til dagens krav

- Økt vedlikehold og utskiftninger av bord må påregnes.
- Bør jekkes opp for å forlenge levetiden.
- Det er ikke krav om utbedring av rekkverkshøyde opp til dagens forskriftskrav

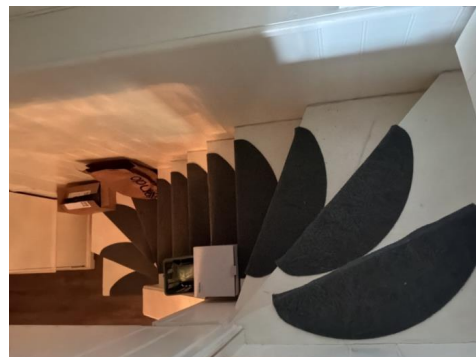
- Manglende håndløper kan redusere muligheten for støtte ved ferdsel i trappen. Forholdet kan medføre økt risiko for fallulykker og personskade, særlig for barn, eldre og personer med nedsatt balanse.
- Manglende rekkverk kan redusere muligheten for støtte ved ferdsel i trappen. Forholdet kan medføre økt risiko for fallulykker og personskade, særlig for barn, eldre og personer med nedsatt balanse.

Bratt trapp mellom boenhetene.

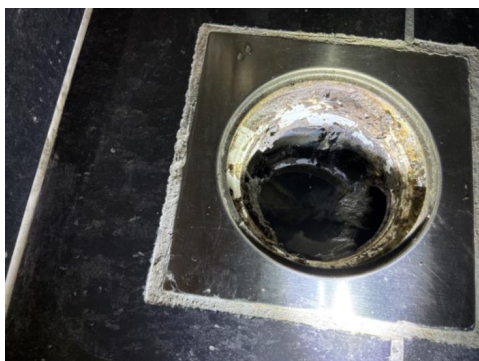
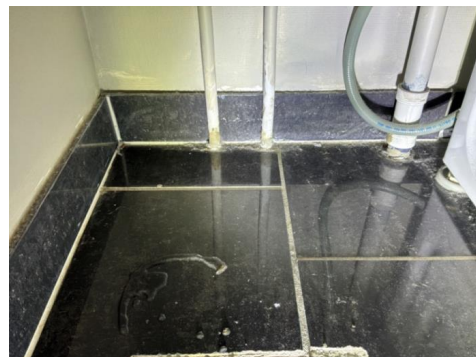
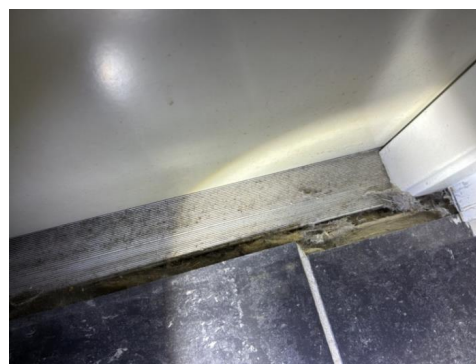
- Vannrør opp av gulv uten tetningsmansjett. Ingen oppbrett av membran ved terskel. Overfallssluk hvor det er vanlig at membran ikke er synlig.
- Ved eventuell lekkasje hvor vann flommer utover gulvet vil vann kunne ta seg ut av våtrommet under terskel og føre til skader på nærliggende konstruksjoner.

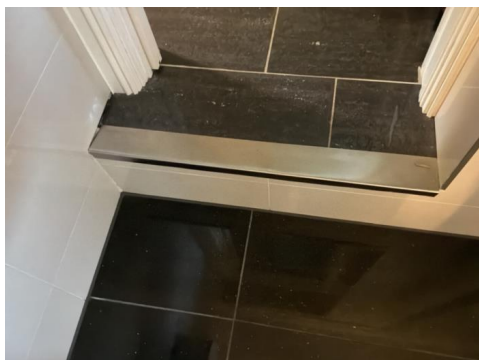
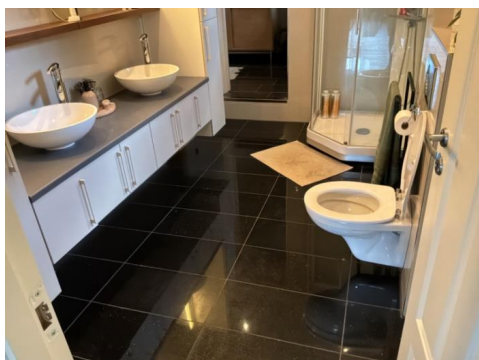
- Løse fliser ved oppkant til vaskerom.
- Antagelig løsnet som følge av gangtrafikk.
- Løse fliser bør festes.

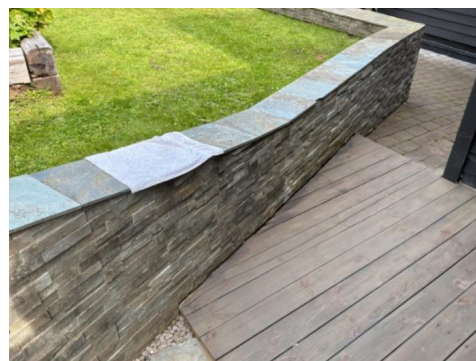
Forstøtningsmur i overkant av huset er fra 2012 i følge tidligere eier. Forstøtningsmur ved parkering. Ingen synlige sprekker.
