Tilstandsrapport

Boligbygg med flere boenheter

Jutulveien 9 A, 1709 SARPSBORG

Befaringsdato: 26.06.2024

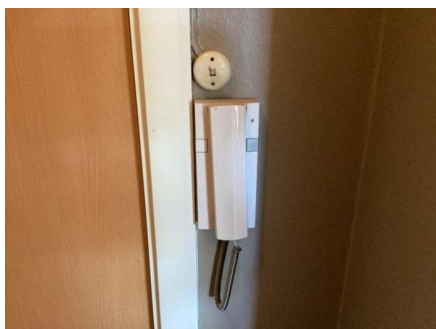
ⓘ TG IU Calling anlegg

Porttelefon med fjernbetjent åpning av hoveddør til felles trappeoppgang.
