Tilstandsrapport

Enebolig
  Festningsveien 9, 1719 GREÅKER
  SARPSBORG kommune

# gnr. 2073, bnr. 429

Rapportdato: 06.05.2026

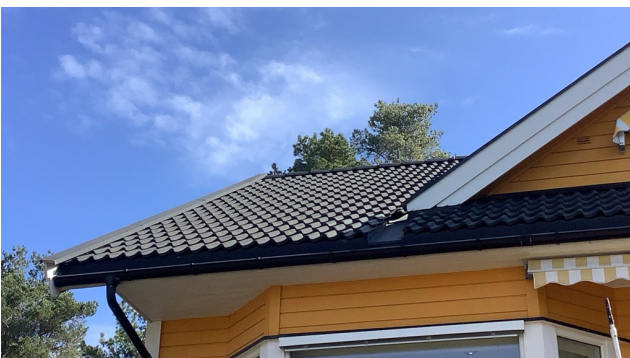
TG gjelder for kledningen.

Det bør sørges for jevning vedlikehold av kledningen, og eventuelt bytte bord om det oppstår sprekker eller skader.

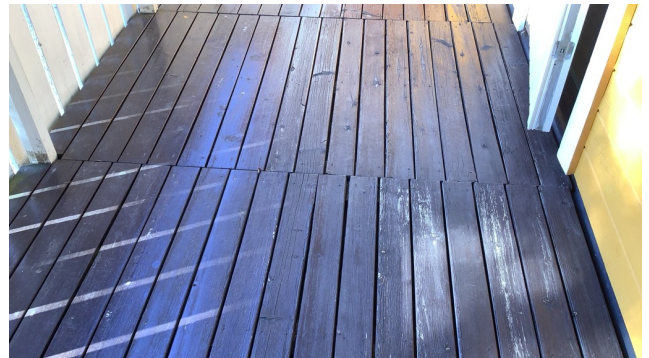
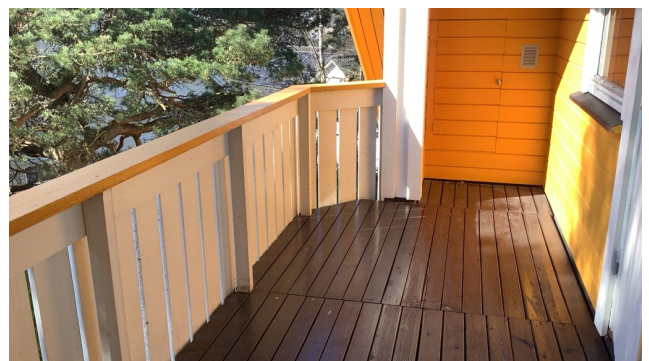
Slitte overflater kan føre til at konstruksjonene vil trekke mer vann, og gjøre skader på underliggende konstruksjoner.

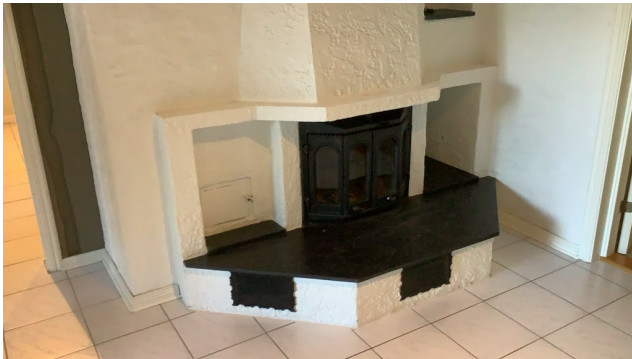
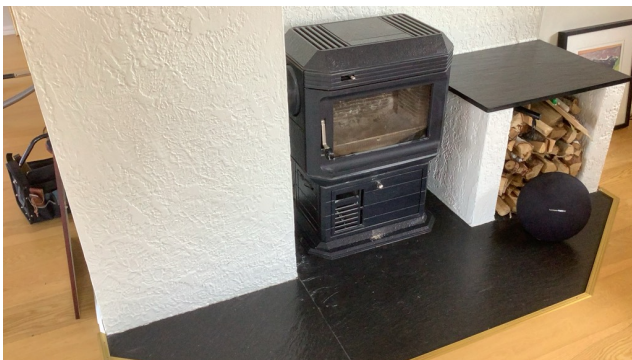
Det er montert peisovn i kjellerstuen og vedovn i stuen.
Ukjent oppbygging av pipen.
Innerrøret i pipen er ikke sjekket.

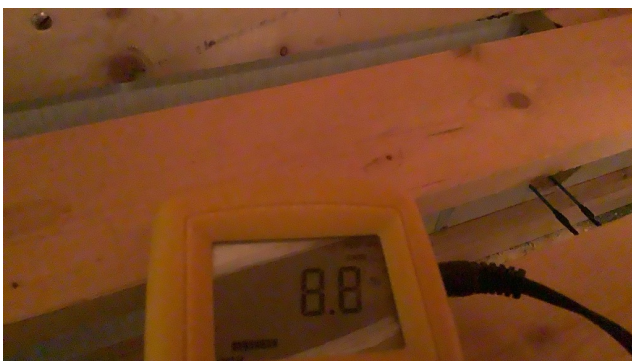
Kun foretatt stikk kontroll.

Det er panel i tak.

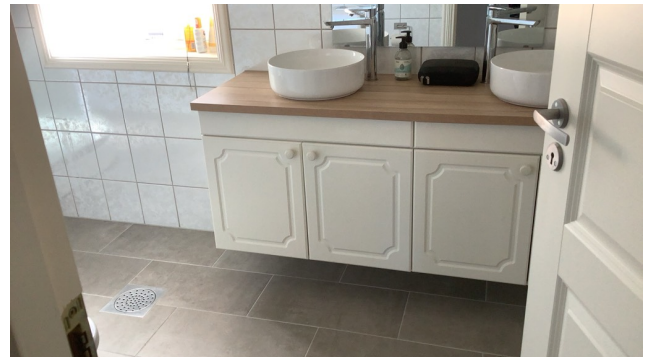
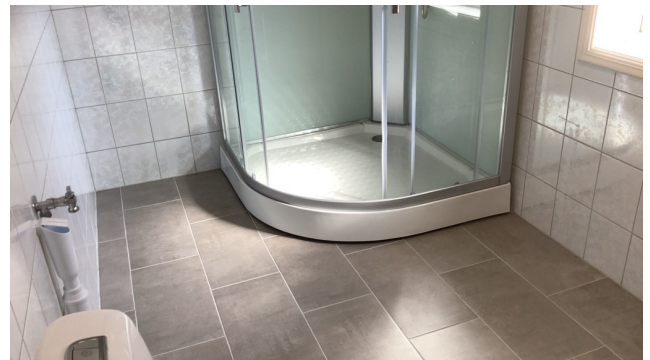
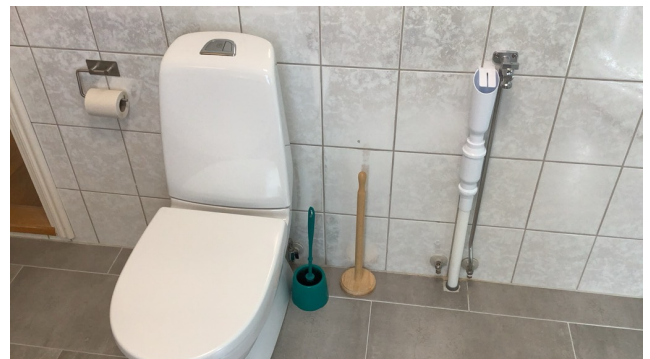
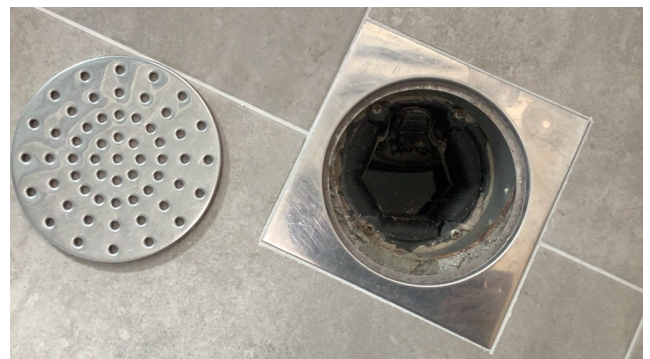
Manglende oppgradering av våtrommet medfører høy risiko for at konstruksjonene ikke vil tåle vanlig bruk av vann eller lekkasjer. Selv om det er dusjkabinett, er det fortsatt en betydelig risiko for at våtrommets konstruksjoner ikke tåler lekkasjer. Dette kan føre til fuktskader på tilstøtende konstruksjoner.

Kostnadsestimat: 200 000 - 500 000

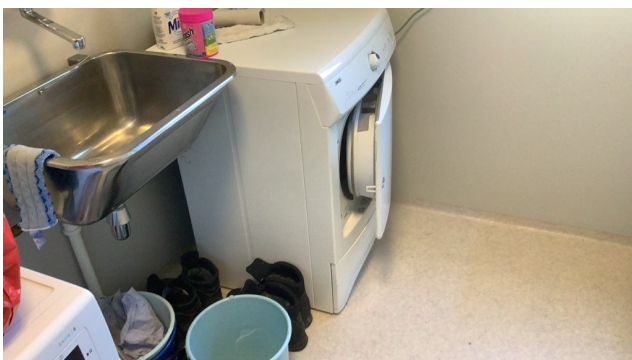
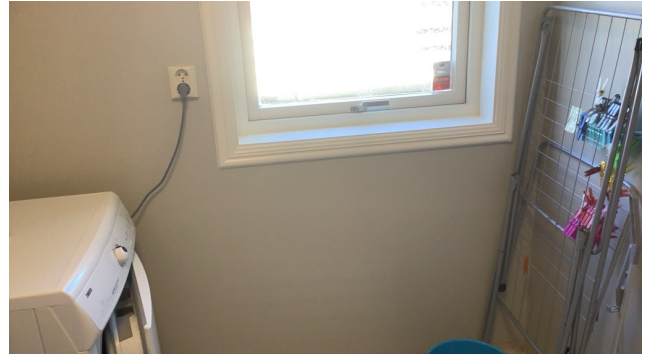
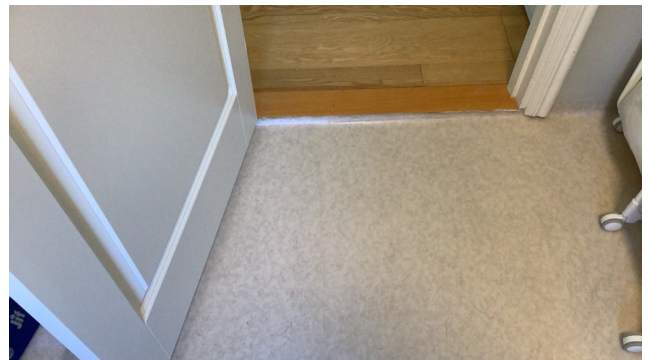
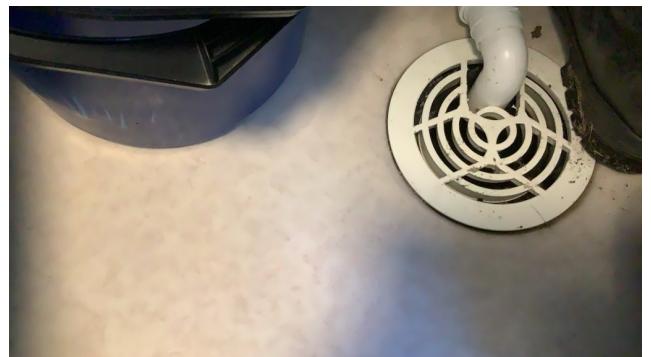
Manglende oppgradering av våtrommet medfører høy risiko for at konstruksjonene ikke vil tåle vanlig bruk av vann eller lekkasjer. Det er fortsatt en betydelig risiko for at våtrommets konstruksjoner ikke tåler lekkasjer. Dette kan føre til fuktskader på tilstøtende konstruksjoner.

Kostnadsestimat: 200 000 - 500 000

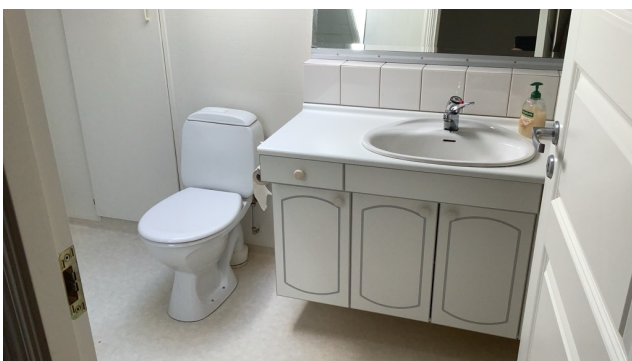
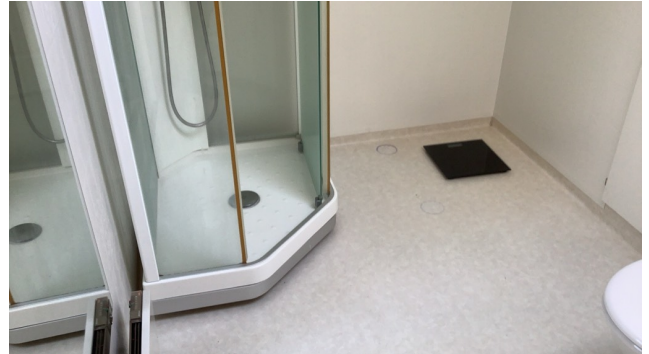
Manglende oppgradering av våtrommet medfører høy risiko for at konstruksjonene ikke vil tåle vanlig bruk av vann eller lekkasjer. Selv om det er dusjkabinett, er det fortsatt en betydelig risiko for at våtrommets konstruksjoner ikke tåler lekkasjer. Dette kan føre til fuktskader på tilstøtende konstruksjoner.

Kostnadsestimat: 200 000 - 500 000

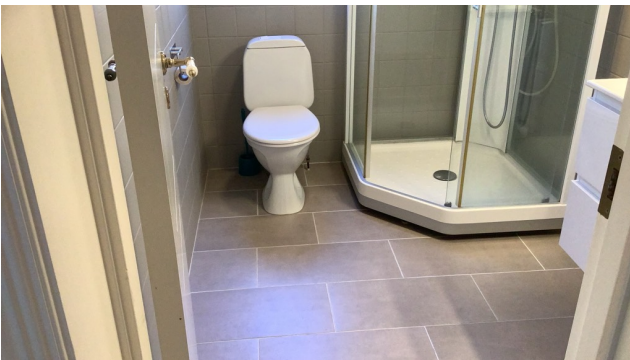
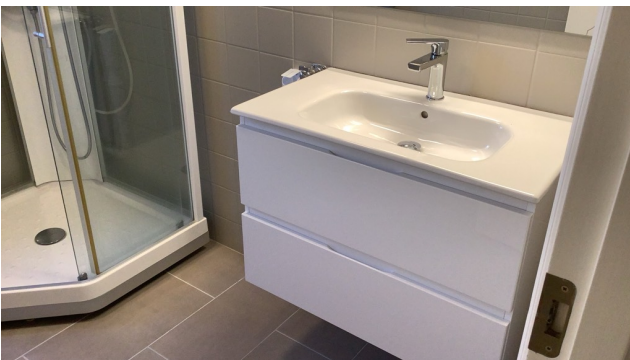
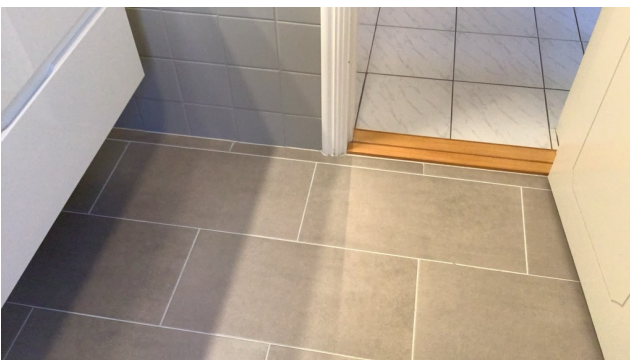
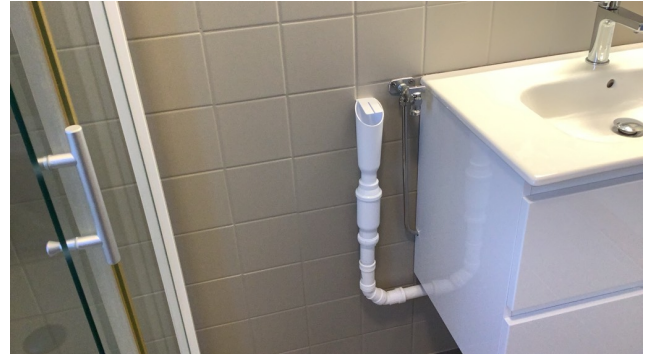
Manglende oppgradering av våtrommet medfører høy risiko for at konstruksjonene ikke vil tåle vanlig bruk av vann eller lekkasjer. Selv om det er dusjkabinett, er det fortsatt en betydelig risiko for at våtrommets konstruksjoner ikke tåler lekkasjer. Dette kan føre til fuktskader på tilstøtende konstruksjoner.

Kostnadsestimat: 200 000 - 500 000

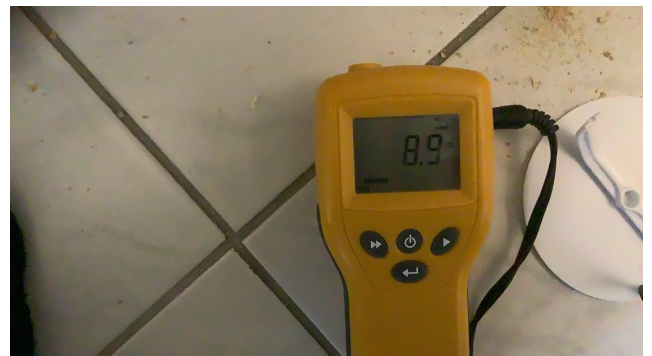
Det ble boret 73 mm hull i vegg over svill, og ikke målt unormale fuktverdier i vegg.

Det er kun foretatt en stikk-kontroll på hulltakingen, og det kan ikke garanteres at det kan være fukt andre steder.

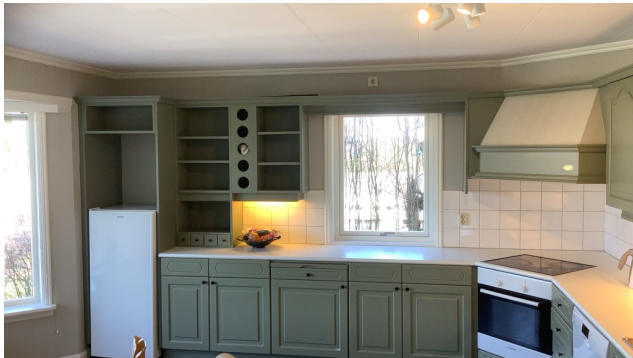
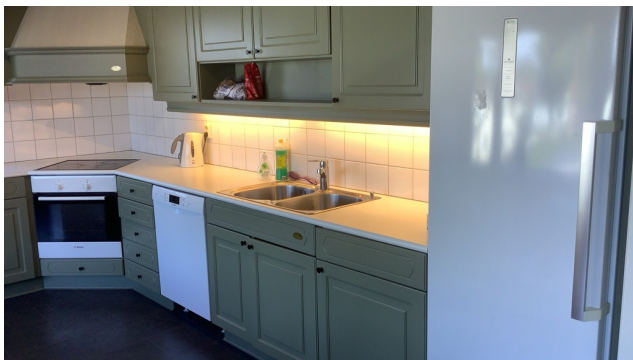
Innredningen fungerer, men er utdatert i hht dagens funksjonalitet.
Det anbefales å oppgradere innredningen.

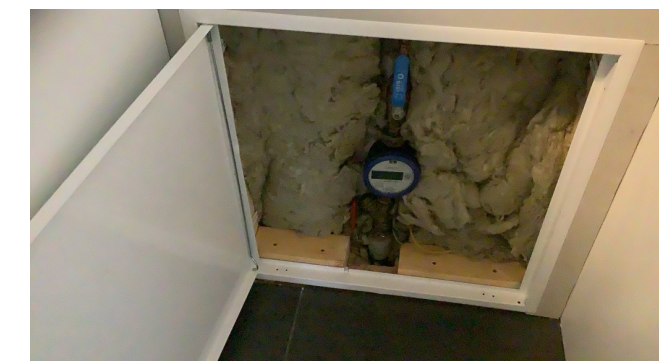
Ut ifra alder kan skader plutselig oppstå på eldre anlegg, noe som kan føre til vannskader. Det anbefales jevnlig kontroll av vannrør og koblinger for å oppdage eventuelle lekkasjer tidlig og redusere risikoen for omfattende skader. Ta jevnlig sjekk av vannrør og koblinger.

Innendig stoppekran.

- Overvåk tilstanden jevnlig. For å få tilstandsgrad 0 eller 1 må røranlegget skiftes ut, men tidspunktet for når dette er nødvendig er vanskelig å si noe om. Ved renovering, påse at røranlegget dokumenteres av fagperson.

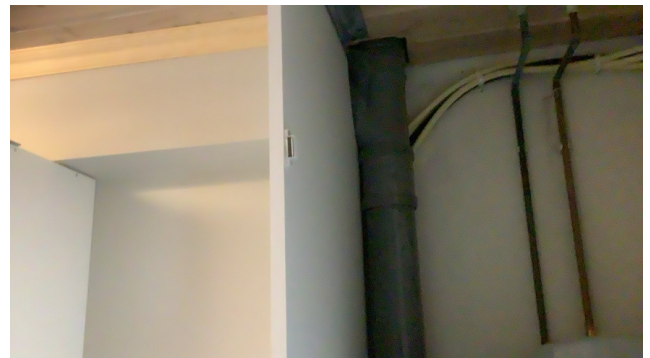
Gamle rør kan lettere tettes innvendig.

Pga gamle rør anbefales det rørinnspeksjon.

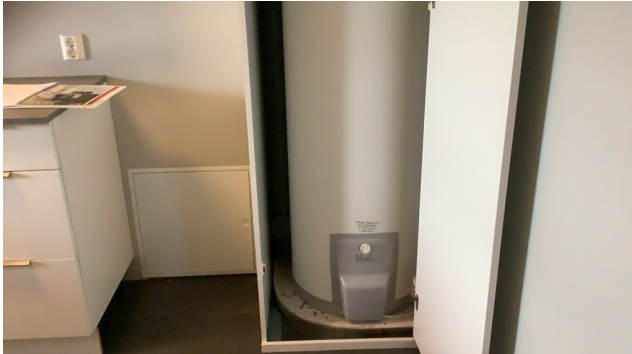
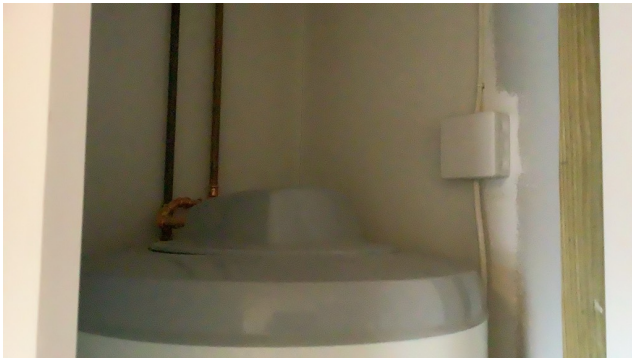
Varmtvannstanken er plassert på vaskerommet, og er på ca 300 liter. Berederen står i skap.

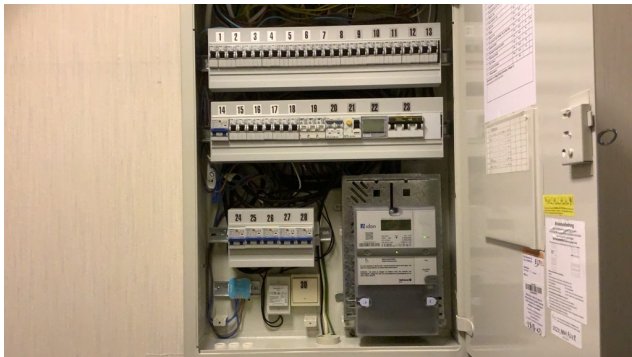
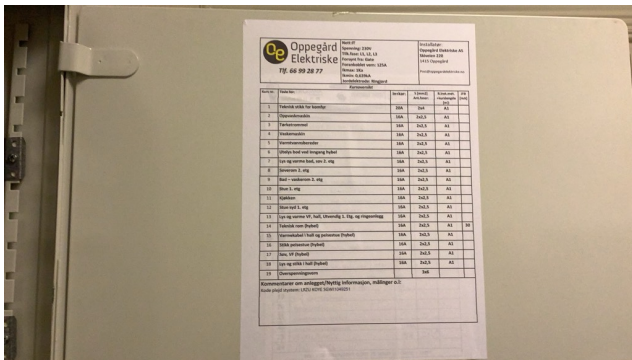
10. Er det tegn på at kabelinnføringer og hull i inntak og sikringskap ikke er tette, så langt dette er mulig å sjekke uten å fjerne kapslinger?
Ja
11. Finnes det kursfortegnelse, og er den i samsvar med antall sikringer?
Ja
12. Foreta en helhetsvurdering av det elektriske anlegget, dets alder, allmenne tilstand og fare for liv og helse. Bør det elektriske anlegget ha en utvidet el-kontroll?
Ja Undertegnede er ikke fagmann på elanlegg, og derfor anbefales det gjennomgang av fagmann på dette.
Det er ikke tilfredsstillende foringer på gjennomgang i elskapet.
Det mangler deksel foran ledninger i elskapet.

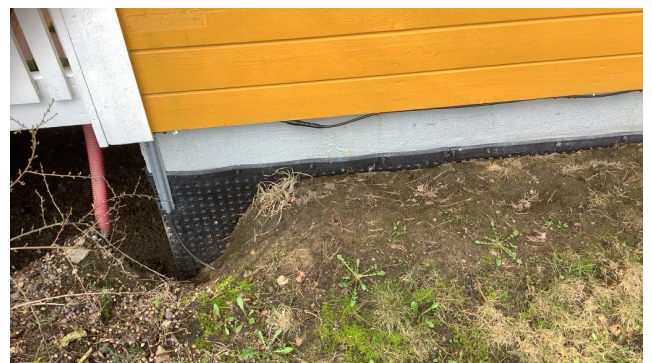
Det var ingen tegn til fukt på de innvendige veggene på befaringen, men dette kan garanteres at dreneringen kan ha avvik under bakkenivå, og påvirke det ytre påkjenningene på boligen.

Svikt i dreneringen kan føre til fuktskader på boligen.

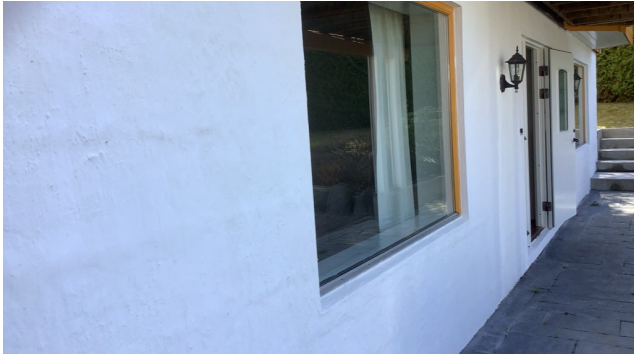
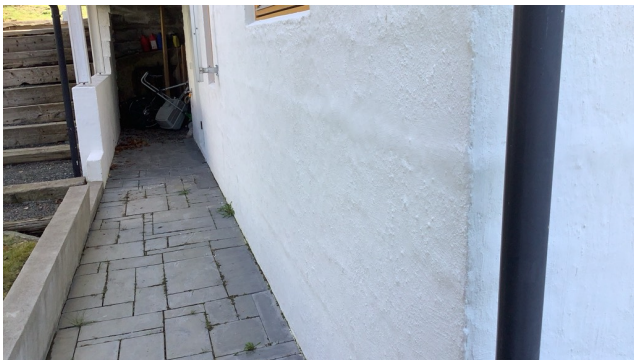
Grunnmuren er ikke sjekket under terreng, men det er utforede vegger i kjelleren som anses som en risikokonstruksjon.

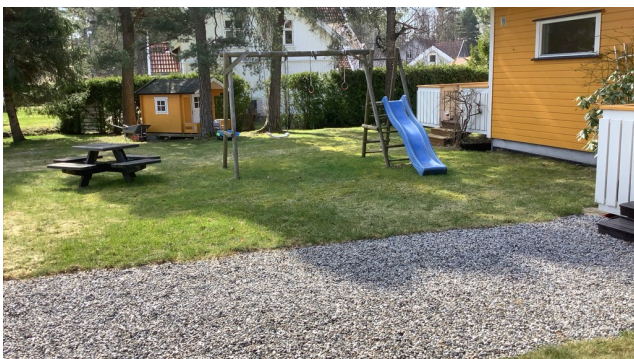
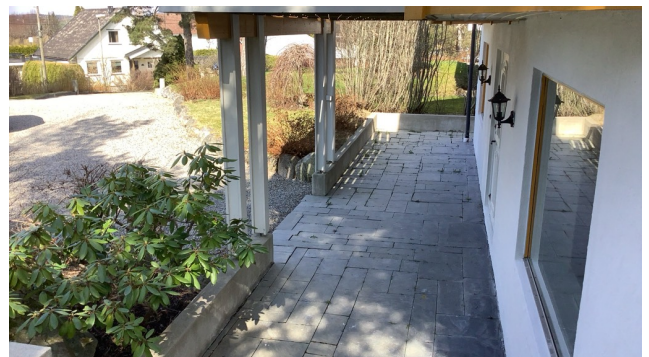
Flatt terreng kan føre til større press på dreneringen. Det bør foretas terrengjusteringer slik at det blir fall fra bygningen.
