# Tilstandsrapport

Enebolig

Tyristubben 2, 1727 SARPSBORG

Rapportdato: 30.12.2025

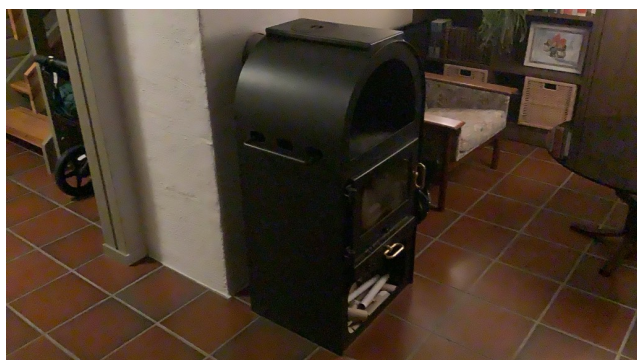
## TG 1 Pipe og ildsted

Det er montert vedovn i underetasjen og peisovn i hovedstuen. Innrørret i pipen er ikke inspisert.

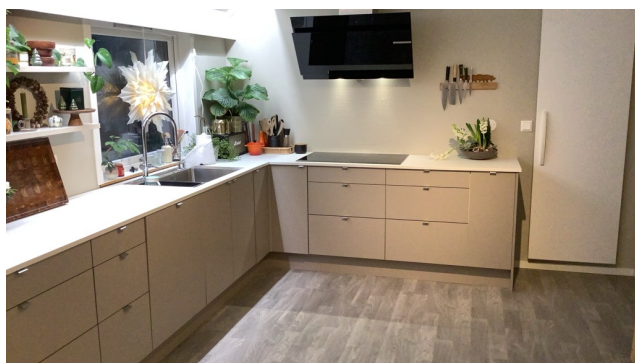
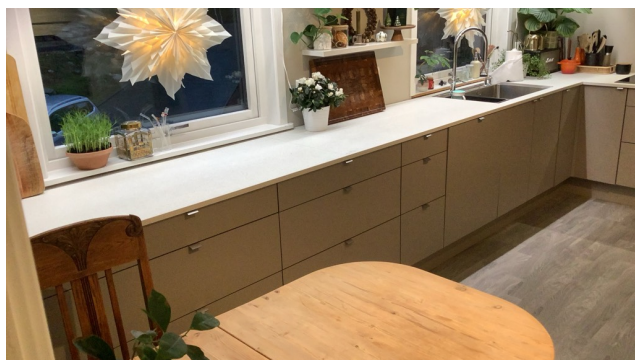
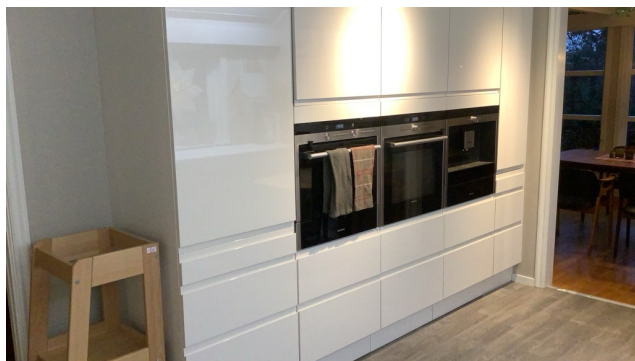
Innredningen er generelt godt vedlikeholdt.  
Deler av innredningen går takhøye skap.  
Innredningen har malte skapfronter i profilert utførelse, og laminert benkeplate.  
Innredningen har integrert:  
platetopp, to stk stekeovn en med microfukksjon, avtrekksvifte, kjølfrysenskap, oppvaskmaskin.

Årstall: 2012 Kilde: Eier

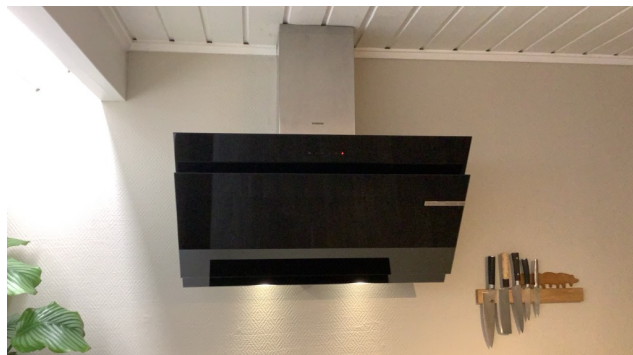
### TG 1 Avtrekk

Det er montert avtrekksvifte over komfyr/platetopp.

Årstall: 2023 Kilde: Eier

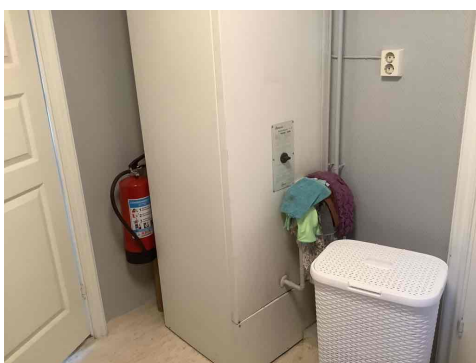
På eldre beredere er det større mulighet for å at sikkerhetsventilen blir defekt, noe som kan føre til vannlekkasjer.

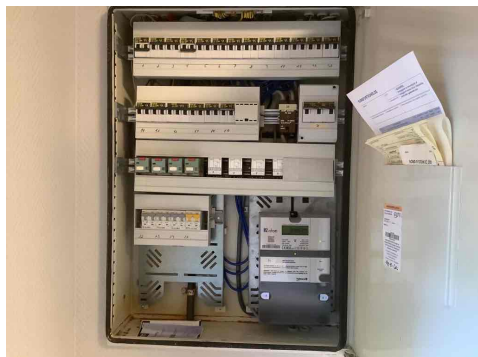
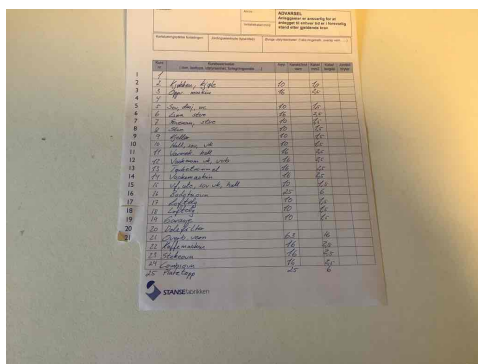
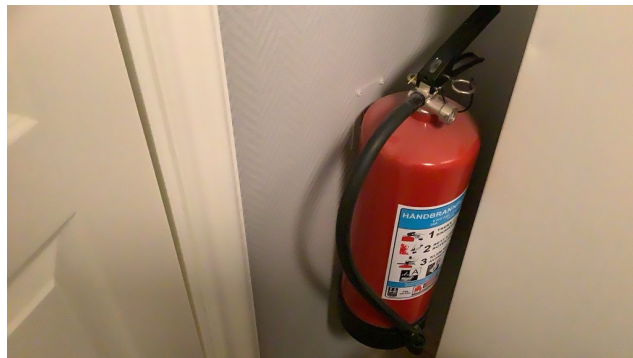
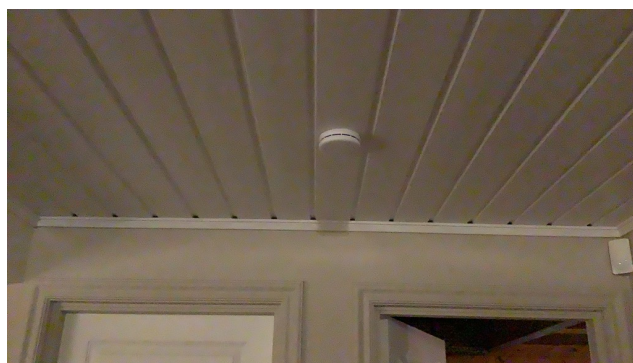
10. Er det tegn på at kabelinnføringer og hull i inntak og sikringsskap ikke er tette, så langt dette er mulig å sjekke uten å fjerne kapslinger?  
**Nei**
11. Finnes det kursfortegnelse, og er den i samsvar med antall sikringer?  
**Ja**
12. Foreta en helhetsvurdering av det elektriske anlegget, dets alder, allmenne tilstand og fare for liv og helse. Bør det elektriske anlegget ha en utvidet el-kontroll?  
**Ja Da det meste av elanlegget har en eldre årgang, bør elanlegg kontrolleres av en fagmann.**
