# Tilstandsrapport

Boligbygg med flere boenheter

Krokstien 5 D, 1718 GREÅKER

Befaringsdato: 01.04.2026

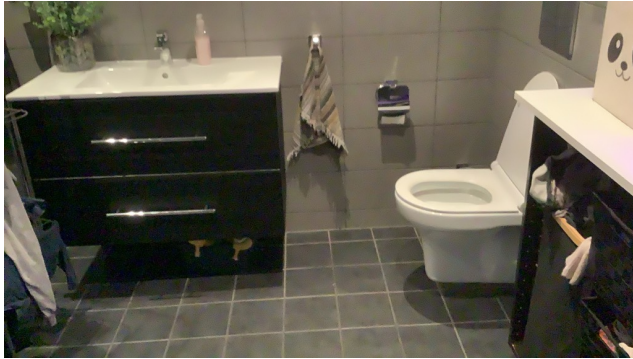
Fliser bak innredninger er ikke sjekket.  
Det er ikke observert skader på flisene, ei heller fugene.  
Fagmessig utførelse av flismontering.  
Det er montert downlight i himlingen.

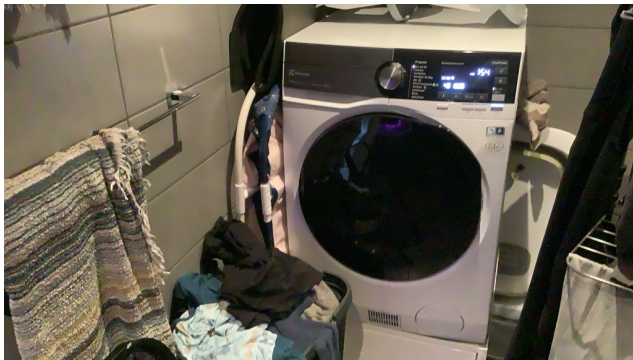
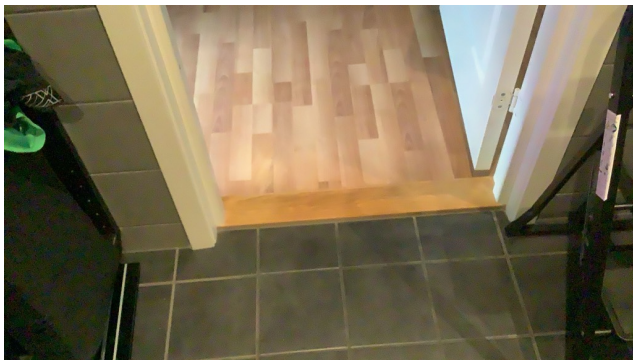
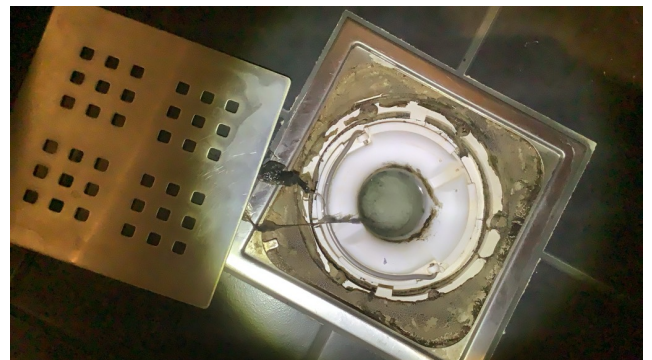
Membranen er en lukket konstruksjon, og er derfor ikke inspisert.  
Det tas derfor et generelt forbehold om membranløsninger, tilkobling til sluk etc.

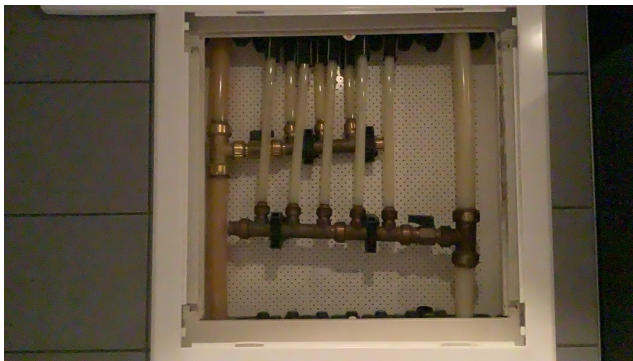
Synlig del av innvendige vannledninger er av rør i rør. Stoppekran i fordelerskapet. Rørføringer og rørenes tilstand kan være vanskelig å gi en fullstendig vurdering av, da disse for det meste ligger skjult i boligens vegger og konstruksjoner. Fortetting og brudd kan være mulige risikomomenter. Tegn til dette ble ikke påvist på befaringsdagen. Alder er normalt i seg selv et vurderingskriterium hva angår slitasjegrad. Uansett vil plutselige og uforutsette forhold som for eksempel fortetting og brudd være risikomomenter i ethvert anlegg. Her har alder mye å si. Tegn til dette eller lekkasjer ble ikke observert på befaringsdagen.
